Breivikveien 61 4310 HOMMERSÅK

Tilstandsrapport Eierskifte

Boligtype: Enebolig

Byggeår: 2005

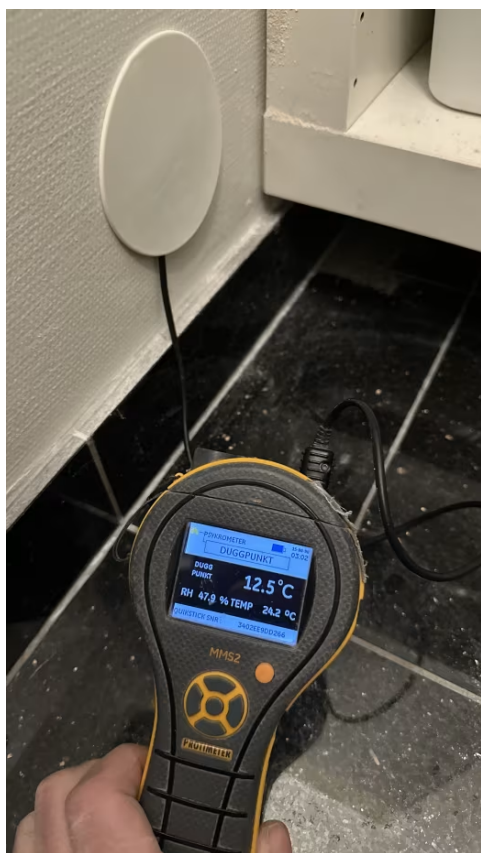
6.21 Våtrom: Underetasje - Bad/vaskerom

Lekkasje i overgang slange/dusjhode.
Anbefaler bedre understøtting av hjørne benkeplate i vaskeromsdel.

Variable fuktverdier i nedre del av vegg i dusj. Dette er trolig fukt mellom flis og membran, og er påregnelig normalt når dusj er i daglig bruk. Ingen registrert bom eller riss.
Ingen registrert fukt ved hulltaking fra tilstøtende rom.

Skifte pakning i overgang slange/dusjhode.
