Tilstandsrapport for bolig  
Kopparleden 906  
2443 Drevsjø

Dato: 26/08/2024

Byggmester  
Søndre Lillebo AS

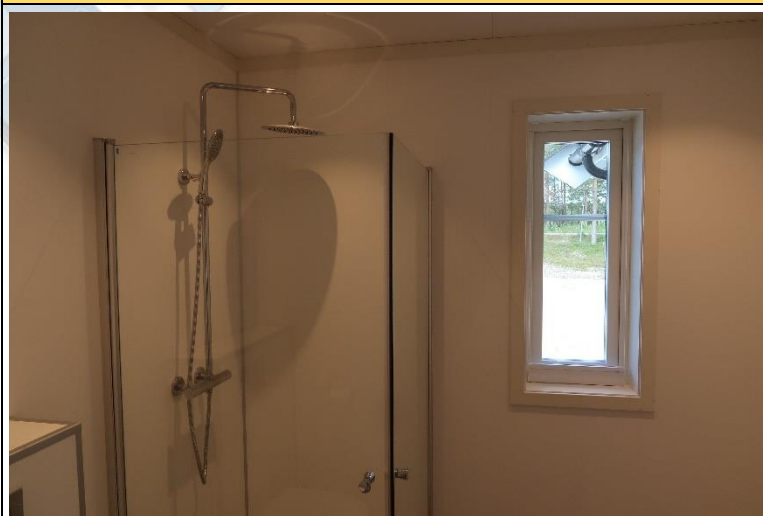
7.1.1 Bad i 1. etasje Overflate vegger og himling

TG2 settes på bakgrunn av vindu i våtsone til dusjen.

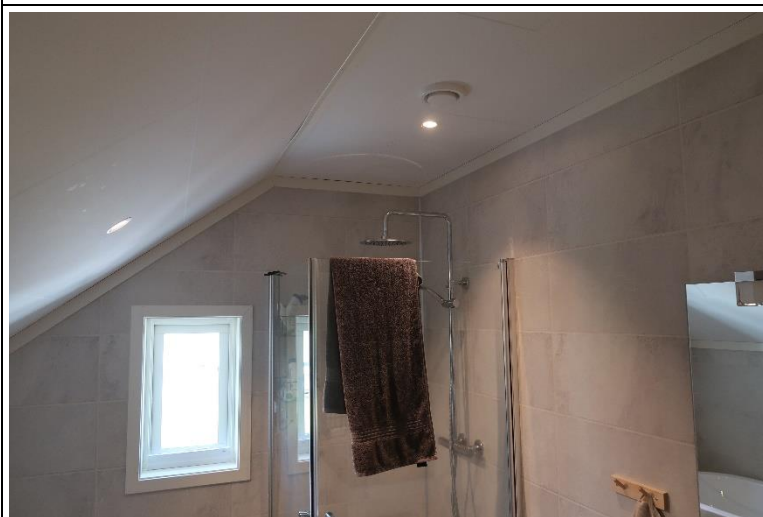
7.2.1 Bad i 2. etasje Overflate vegger og himling

TG2 settes på bakgrunn av vindu i våtsone til dusjen.

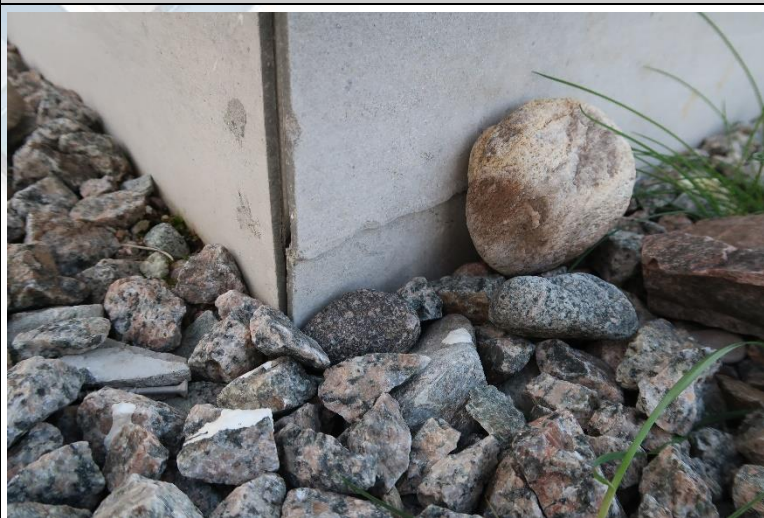
Det ble påvist enkelte mindre skader på fiberplater på grunnmur.

Eksempel på mindre skade på fiberplate på ringmurselement.

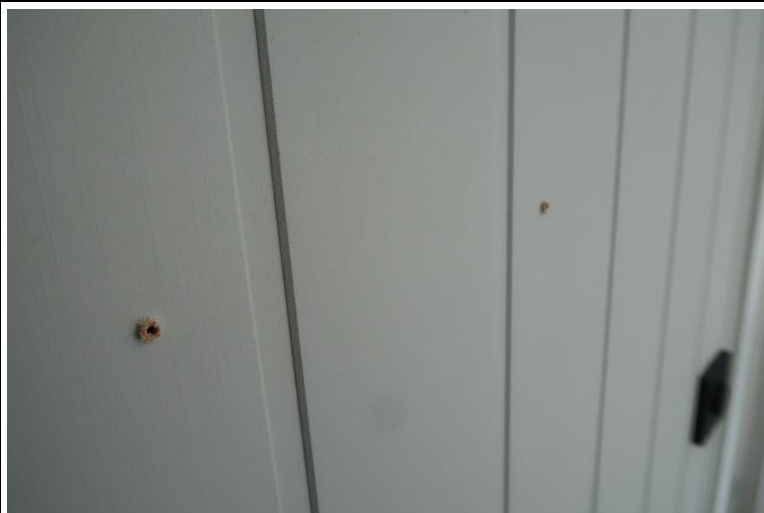
Overflatene fremstår som i god stand. Overflatene har bruksmerker som riper og hakk, samt hull etter tidligere skurer og lignende.

Eksempel på bruksmerker på vegger av MDF-plater.
