# Tilstandsrapport

Enebolig

Andøysløyfen 126, 4623 KRISTIANSAND S

Befaringsdato: 14.05.2025

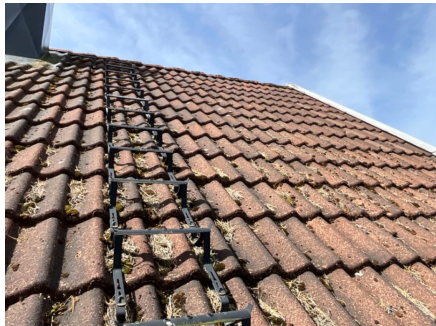
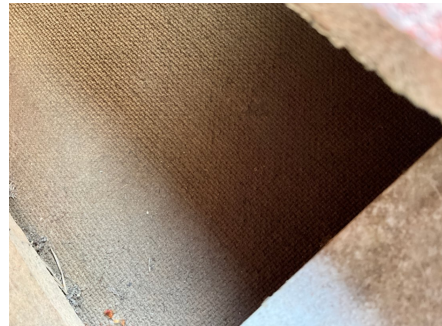
Selv om det ikke er avdekket skader under befaringen, betyr ikke dette at det ikke foreligger skader som en besiktigelse på taket kan avdekke. Vær oppmerksom på denne risikoen. En undersøkelse på taket kan utføres av en fagperson under tilstrekkelige sikkerhetsforhold.

Avviket er kun eldre deler av bygget.

- Når taktekking og undertak begynner å bli gamle, øker risikoen for lekkasjer, noe som kan føre til omfattende og kostbare reparasjoner av underliggende konstruksjoner dersom en ikke foretar tiltak på konstruksjonene før dette oppstår.

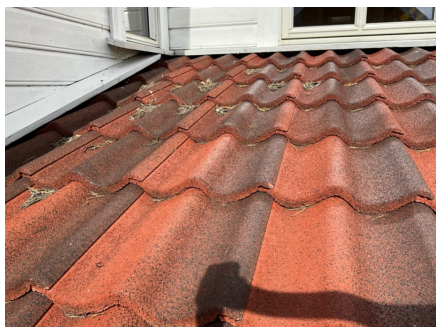
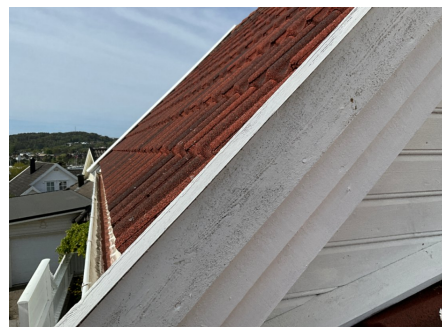
### Taktekking - nyere dato

Taktekkingen er av betongtakstein. Taket er besiktiget fra takfot i stige.

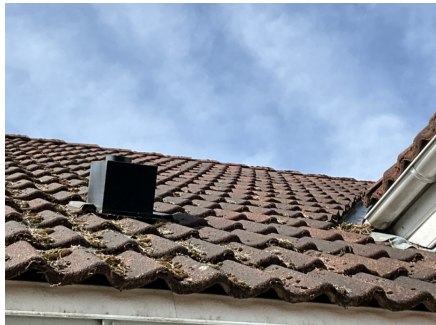
### Nedløp og beslag

Takrenner, nedløp og beslag av metall og plast.

- Det er ikke krav om utbedring av snøfangere opp til dagens krav.
- Overvåk tilstanden jevnlig. For å få tilstandsgrad 0 eller 1 må beslag/renner/nedløp skiftes ut, men tidspunktet for når dette er nødvendig er vanskelig å si noe om.

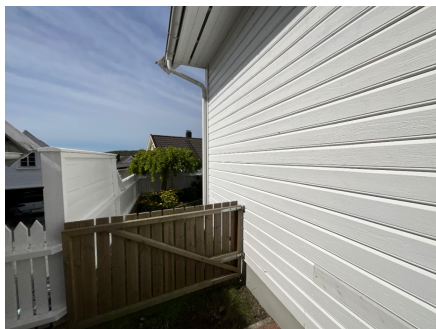
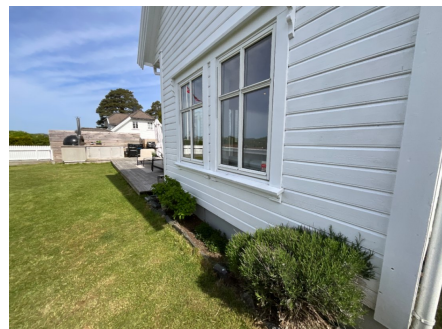
## TG 1 Veggkonstruksjon

Veggene har bindingsverkskonstruksjon fra byggeår. Fasade/kledning har liggende bordkledning. Kledningen har normal alders og værslitasje, det må forventes vask og maling.

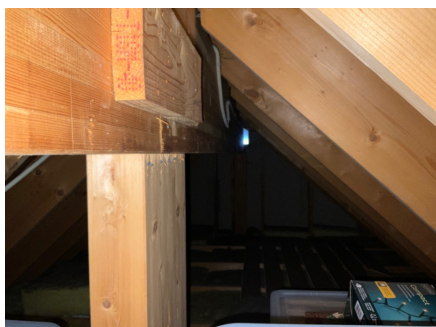
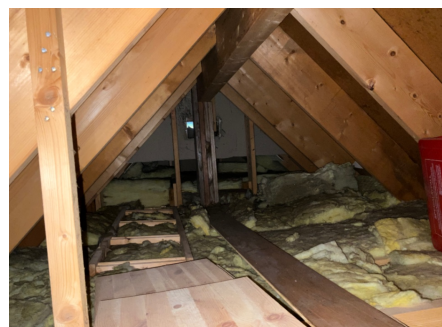
## TG 1 Takkonstruksjon/Loft

Takkonstruksjonen har sperrekonstruksjon i tre. Store deler av konstruksjonen er kledd inne, tilstandsgrad 1 er satt på bakgrunn av alder på bygget og ingen negative funn innvendig eller utvendig. Da inspeksjonen er begrenset på bakgrunn av tilgang er konstruksjonen vurdert med tanke på synlige deler samt alder på bygget og ingen negative funn.

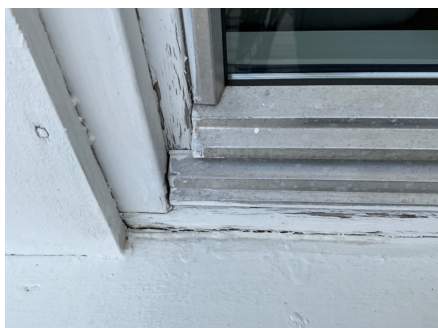
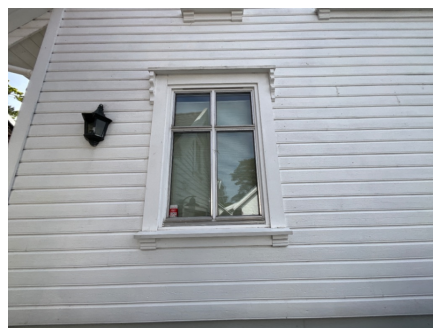
## TG 2 Vinduer

- Karmene i vinduer er slitte og det er sprekker i trevirket.
- Tilstandsgrad 2 gis når bygningsdelen har vesentlige avvik. Bygningsdelen skal enten ha feil utførelse, en skade eller symptomer på skade, sterk slitasje eller nedsatt funksjon. Graden gis når bygningsdelen trenger vedlikehold eller tiltak i nær fremtid. Graden skal også brukes når delen er gammel og det er grunn til å varsle om faren for skader på grunn av alderen, eller når det er grunn til å overvåke delen spesielt på grunn av fare for større skader eller følgeskader.

- Det må påregnes noe vedlikehold og at enkelte vinduer må skiftes ut.

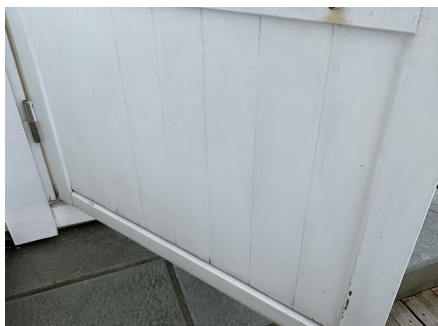
- Karmene i dører er værslitte utvendig og det er sprekker i trevirket.
- Tilstandsgrad 2 gis når bygningsdelen har vesentlige avvik. Bygningsdelen skal enten ha feil utførelse, en skade eller symptomer på skade, sterk slitasje eller nedsatt funksjon. Graden gis når bygningsdelen trenger vedlikehold eller tiltak i nær fremtid. Graden skal også brukes når delen er gammel og det er grunn til å varsle om faren for skader på grunn av alderen, eller når det er grunn til å overvåke delen spesielt på grunn av fare for større skader eller følgeskader.

- Det må påregnes noe vedlikehold og at enkelte dører må skiftes ut.

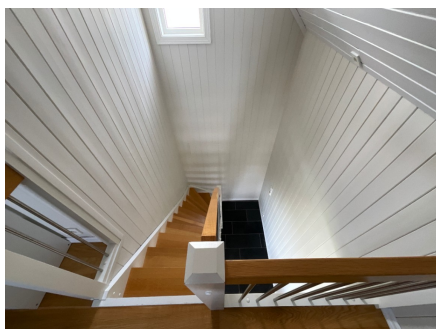
## TG 2 Innvendige trapper

Boligen har malt tretrapp og lakkert tretrapp.

- Håndløper må monteres på vegg for å tilfredsstille krav på byggetidspunktet.

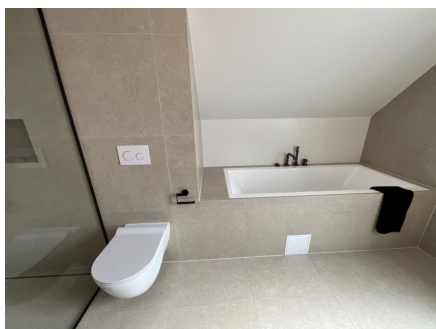
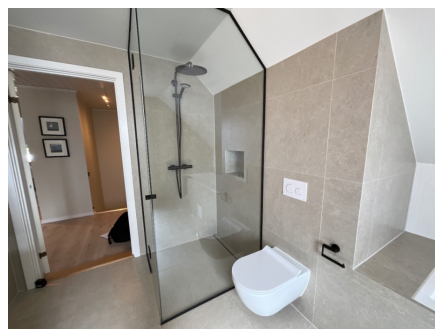
Det er dør med ikke fuktbestandige materialer i våtsonen (ved dusj), løsningen eller byggematerialet er uegnet.

Det benyttes tett glassvegger mot døren og åpningen får derfor ingen vannbelastning ved normalt bruk.

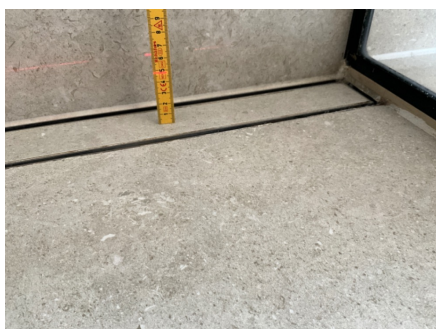
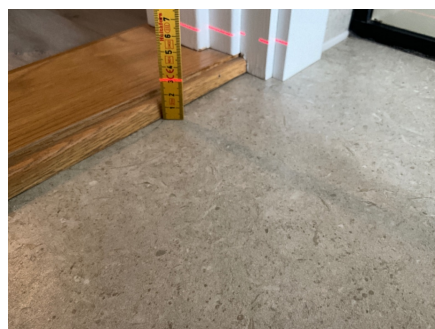
### TG 1 Overflater Gulv

Det er flislagt gulv med elektriske varmekabler. Det er ca. 18 mm. høydeforskjell fra flis ved dør til slukrist. På grunn av fastmontert badekar er det ikke målt fallforholdene under det. Målingen som er utført er kun punktvis på gulvet.

Membran under feielist.

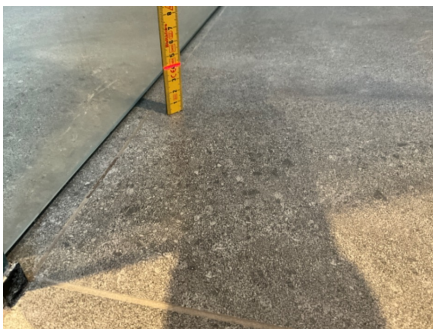
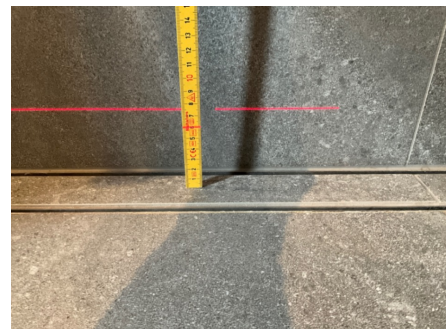
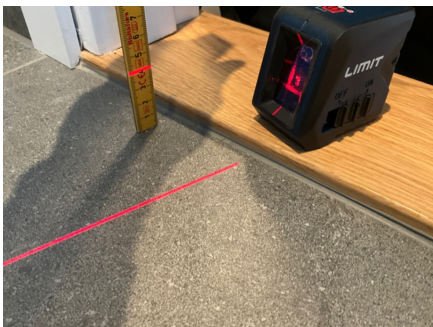
### ! TG 1 Overflater Gulv

Det er flislagt gulv med elektriske varmekabler. Det er ca 20 mm. høydeforskjell fra flis ved dør til slukrist.

Oppkant i hht forskrift vil bli etablert før salg.

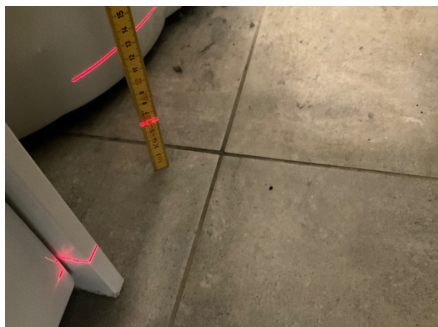
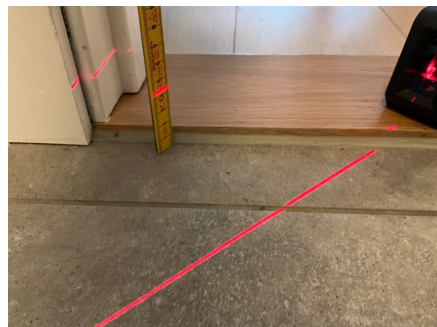
### TG 1 Overflater Gulv

Det er flislagt gulv med elektriske varmekabler. Det er ca. 5 mm. høydeforskjell fra flis ved dør til slukrist. På grunn av plasseringen på innredning og skap er det ikke målt under. Målingen som er utført er kun punktvis på gulvet. Det er ikke flyttet på vaskemaskin og lignende.

Oppkant i hht forskrift vil bli etablert før salg.
