**Fritidsbolig**  
**Raudbergvegen 24**  
**3895 Edland**

#### Boligens tekniske tilstand:

**OM EIERSKIFTERAPPORT™**

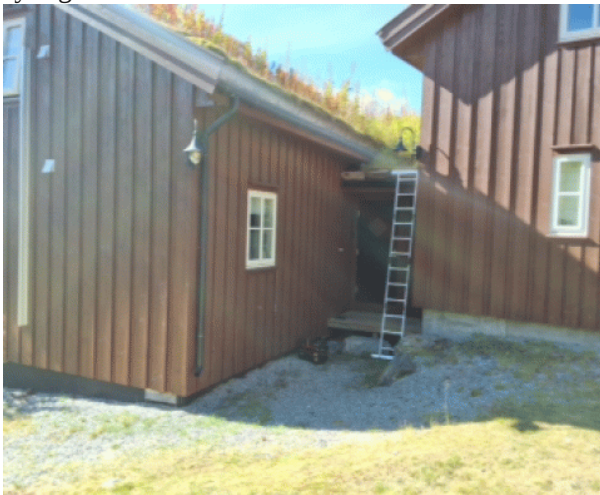
### TG 2 1.3 Drenering

Fall fra grunnmur vurderes ikke som tilstrekkelig.

**Merknader:** Fallet på terreng tilfredsstiller ikke helt anbefalinger i byggforsk, For å oppnå tilstandsgrad 0 må gjelder følgende anbefalinger:

Terreng rundt byggverk må planeres med fall utover. Fallet må være minimum 1:50 i en avstand på minimum 3 meter fra vegglivet. Der terrenget gjør dette vanskelig. Kan alternative tiltak være fall langs veggen og bort fra byggverket, avskjæringsgrøfter og lignende. Dette vil minimere vann inn mot grunnmuren og redusere faren for fuktinntrengning i konstruksjonen.

Det er ikke synlig fuktsikring utvendig på muren i området ved den utvendige terrassen. Utvendig fuktsikring skal være synlig med tetteliste i øvre kant.

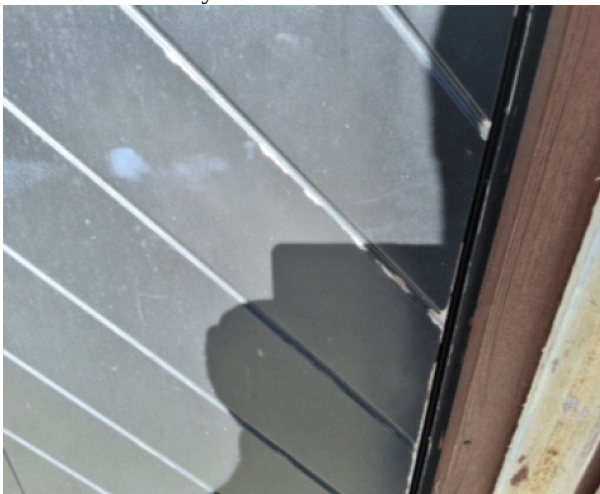
#### TG 2 3.1 Vinduer og ytterdører

Det er ikke påvist punkterte glass.

Vinduer av dobbel isolerglass med karm av tre. Boligen har en terrassedør og en utvendig boddør.

**Merknader:** Vinduene ble visuelt undersøkt og det ble foretatt en enkel funksjonstest av tilfeldig valgte vinduer i boligen.

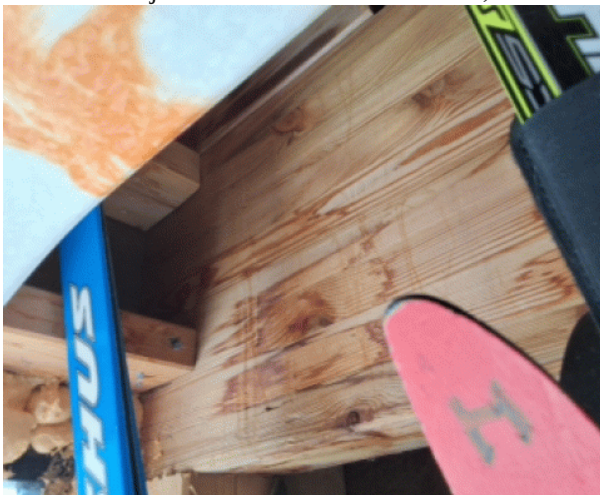
Rekkverk på trappen mangler.

Det er fuktskjolder i boden under terrassen, dette er mest synlig under søylen på hjørnet av terrassen.

| TAKSTMANNENS VURDERING VED TG3: | |
|---|---|
| | Rekkverk på trappen mangler.<br>Det er fuktskjolder i boden under terrassen, dette er mest synlig under søylen på hjørnet av terrassen. Det må tettes bedre rundt søylen der hvor tettesjiktet ligger rundt søylen. Utover dette var ikke tettesjiktet tilgjengelig for inspeksjon på befaringsdagen andre avvik kan forekomme. |

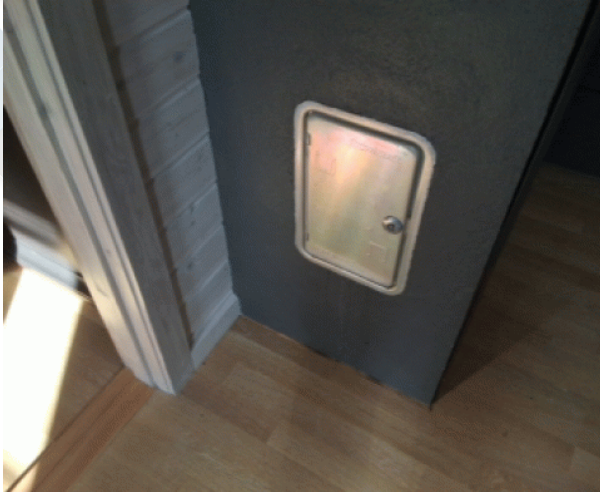
### **TG 3** 7.1 Piper og ildsteder

Boligen har vedovn med elementpipe.

**Merknader:** Sotluken er for nærmere brennbart materiale. Det skal være 30 cm fra sotluke til brennbart materiale. 10 cm kan være nok dersom det benyttes sotlukestein  
Det er litt fuktskjolder ved sotluken.

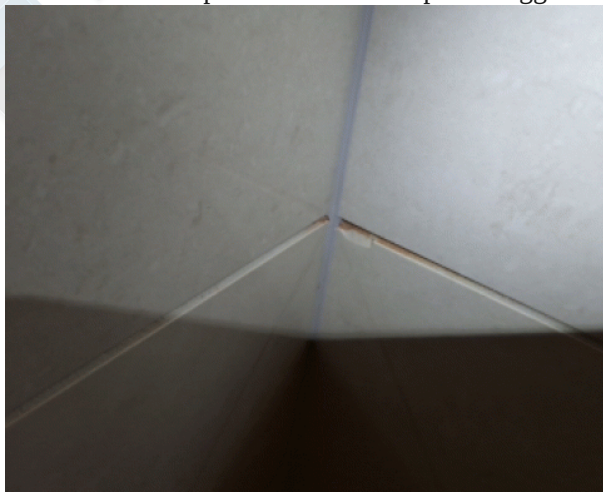
Det er påvist riss og sprekker.

Det er påvist sprekker i fuger.

Det er registrert noen små skader på fliser/fuger

Over halve tiden av forventet levetid på overflate vegg er passert.

Forventet levetid på keramiske fliser på lettvegg er 10-20 år

| | <p>Badstudøren er plassert i våtsonen for dusjen. Her er det fare for at vannsøl kan trenge inn i konstruksjonen ved døren.</p> <p>Det er registrert noen små skader på fliser/fuger</p> <p>Over halve tiden av forventet levetid på overflate vegg er passert.</p> <p>Forventet levetid på keramiske fliser på lettvegg er 10-20 år</p> |

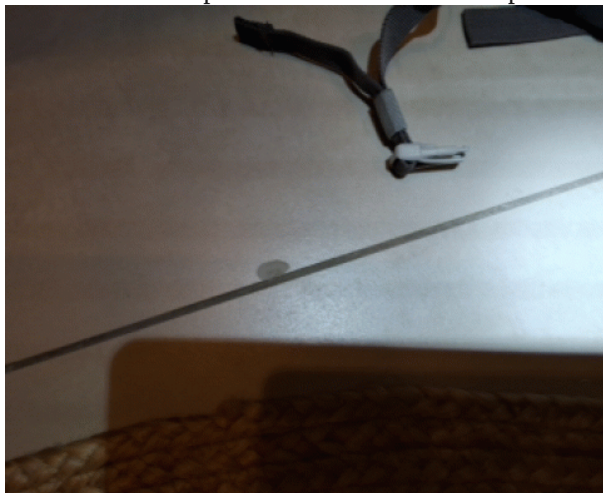
#### TG 2 10.2.2 Overflate gulv

Det er påvist riss og sprekker.

Det er påvist sprekker i fuger.

**Merknader:** Badegulvet utenfor dusjen er relativt flatt, Ved eventuell lekkasje fra vanninstallasjoner i rommet er det fare for vann i konstruksjonen ved dørterskelen.

Forventet levetid på keramiske fliser direkte på membran 10-30 år

| | <p>Badegulvet utenfor dusjen er relativt flatt, Ved eventuell lekkasje fra vanninstallasjoner i rommet er det fare for vann i konstruksjonen ved dørterskelen.</p> |
