# Tilstandsrapport

Boligbygg med flere boenheter

Jernbanegata 4, 1850 MYSEN

Befaringsdato: 05.02.2025

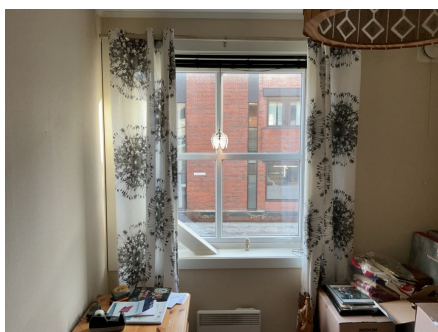
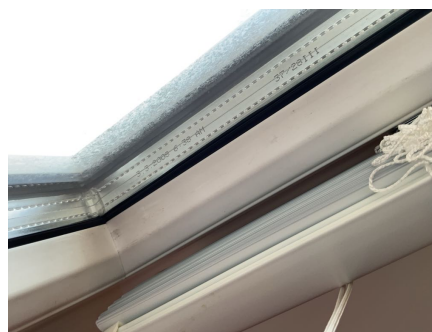
Bygningen har PVC vinduer med 2-lags glass.

De tilfeldige valgte vinduer som ble funksjonstestet fungerte tilfredsstillende.

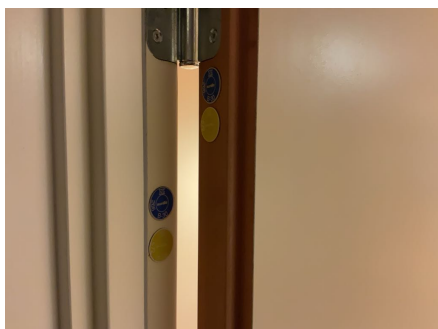
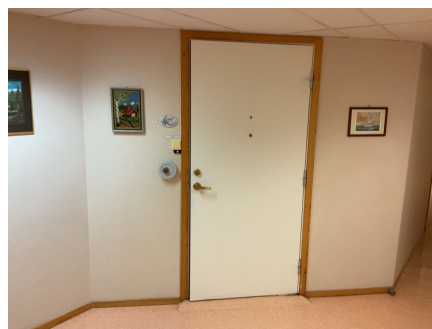
Til leiligheten er det en brann- og lyd klassifisert ytterdør.

- Det er påvist dører som er vanskelig å åpne eller lukke.

Dørblad tar i terskel.

- Dører må justeres.

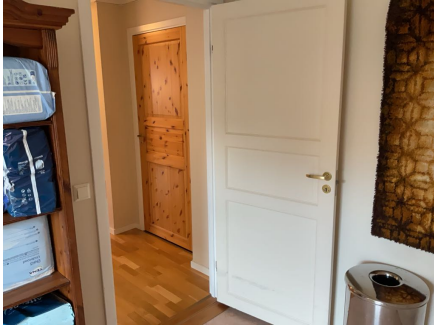
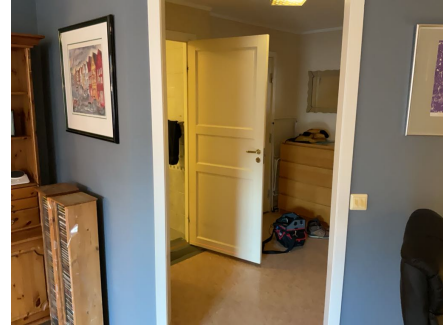
Innvendig har boligen malte og lakkert fyllingsdører.

- Det er påvist avvik som tilsier at det bør foretas tiltak på enkelte dører.

- Enkelte dører må justeres.

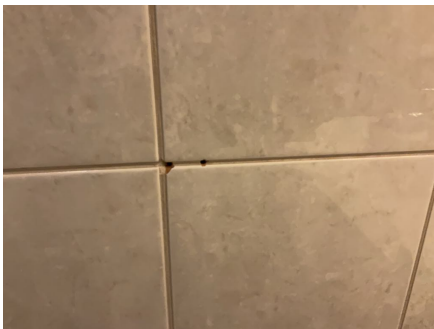
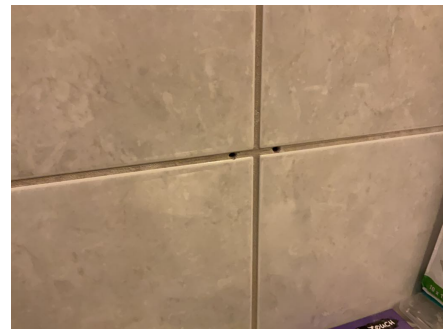
- Det er påvist avvik i fuger.

Det er flere hull fuger på vegg. Hullene kan ha brutt membran og fuktighet kan trekke inn i konstruksjon.

- Det må gjøres tiltak for å lukke avviket.

Hull bør tettes for å hindre vanninntrengning.

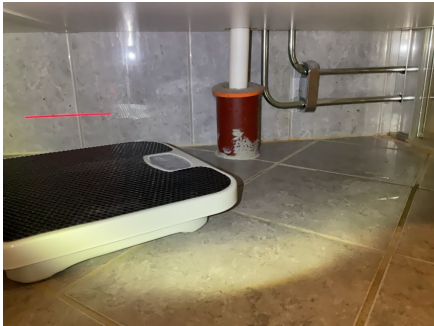
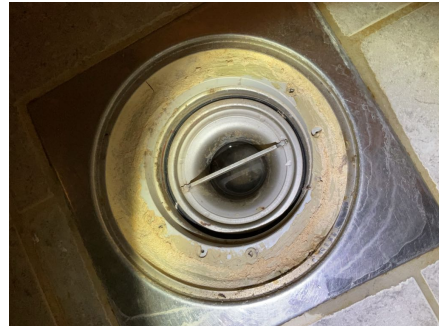
#### ! TG 2 Overflater Gulv

- Det er avvik:

Innhent dokumentasjon om mulig.

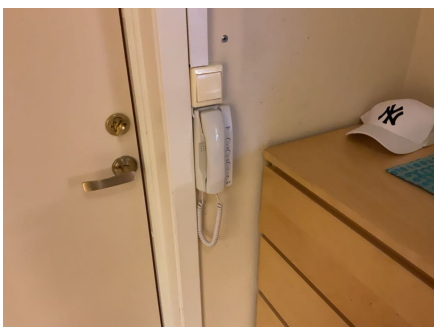
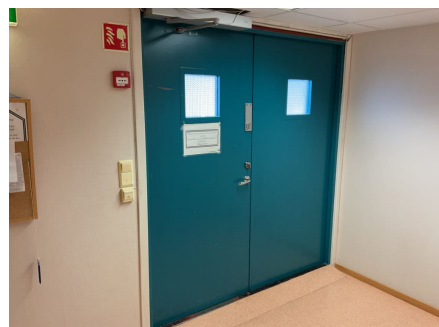
Porttelefon med fjernbetjent åpning av dør til felles gang.  
Hoveddør er ikke koblet til porttelefon.  
Utstyret er ikke funksjonstestet eller tilstandsvurdert av takstingeniør.
