# Tilstandsrapport

Boligbygg med flere boenheter

Jernbanegata 4, 1850 MYSEN

Rapportdato: 23.02.2025

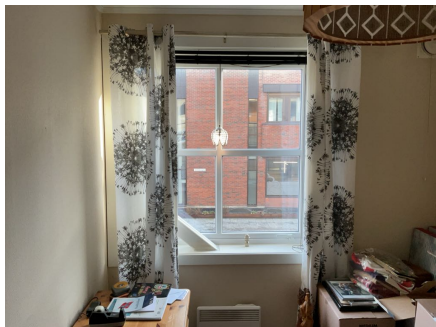
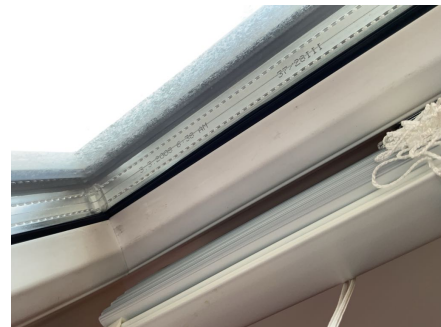
### TG 1 Vinduer

Bygningen har PVC vinduer med 2-lags glass.

De tilfeldige valgte vinduer som ble funksjonstestet fungerte tilfredsstillende.

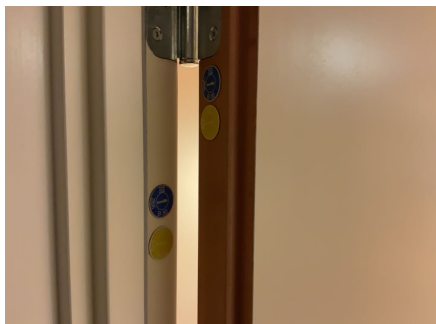
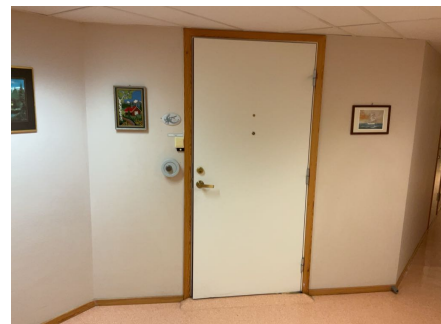
### TG 2 Dører

- Det er påvist dører som er vanskelig å åpne eller lukke.

Dørblad tar i terskel.

- Dører må justeres.

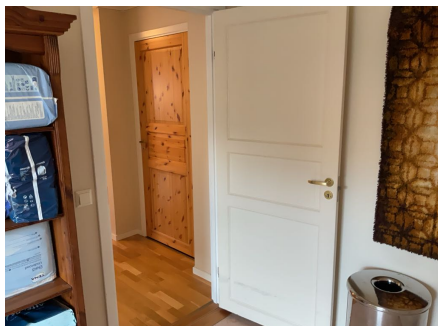
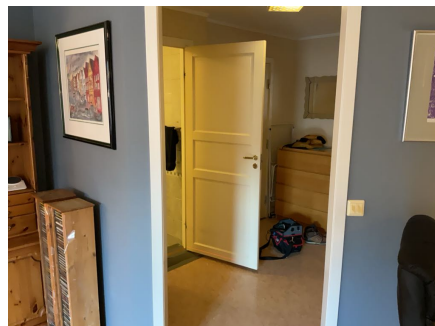
## TG 2 Innvendige dører

- Det er påvist avvik som tilsier at det bør foretas tiltak på enkelte dører.

- Enkelte dører må justeres.

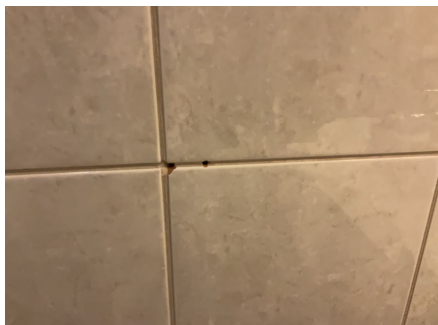
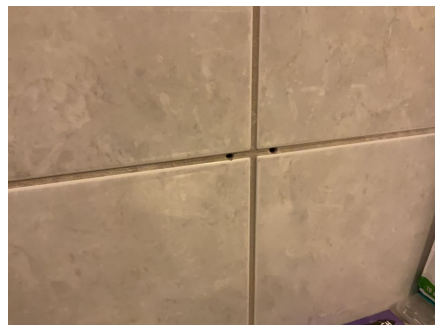
- Det er påvist avvik i fuger.

Det er flere hull fuger på vegg. Hullene kan ha brutt membran og fuktighet kan trekke inn i konstruksjon.

- Det må gjøres tiltak for å lukke avviket.

Hull bør tettes for å hindre vanninntrengning.

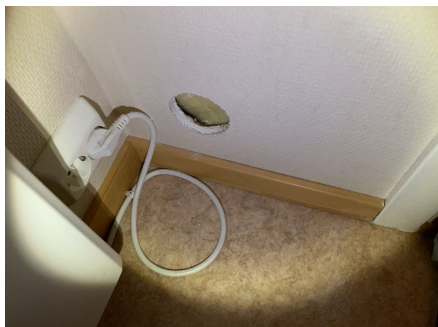
Hulltaking er ikke foretatt bak dusjbatteri, da det ikke er fysisk mulig pga. tilliggende konstruksjoner. Sted for hulltaking gir begrenset eller lite informasjon om badets tilstand. Målingene gir kun en indikasjon, og må ikke oppfattes som en garanti. Basert på våtrommets slitasjegrad og registrerte avvik er det

viktig å belyse at konstruksjonen har fuktrisiko.  
Det var ikke mulig å måle med pigg i treverk pga. gips og stålstendere.

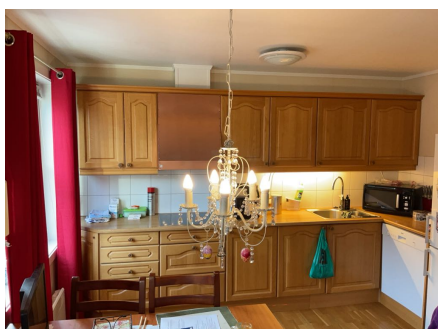
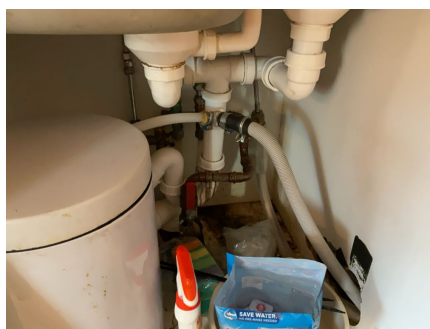
#### TG 1 Overflater og innredning

Kjøkkenet har innredning med profilerte fronter. Benkeplaten er av laminat. Det er oppvaskmaskin og induksjonstopp.

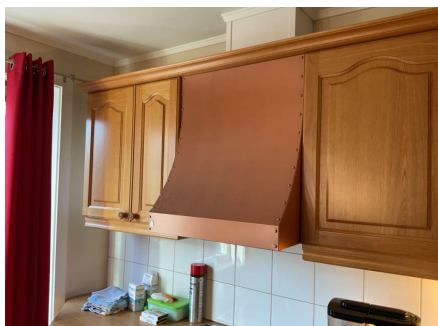
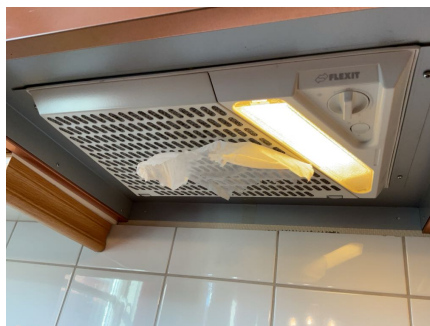
#### TG 1 Avtrekk

Det er kjøkkenventilator med avtrekk ut.

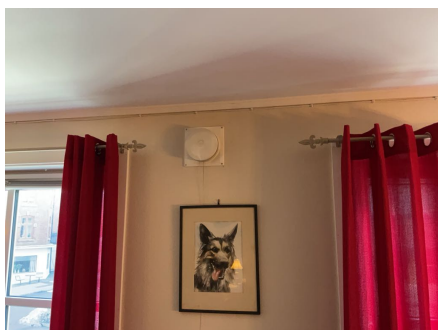
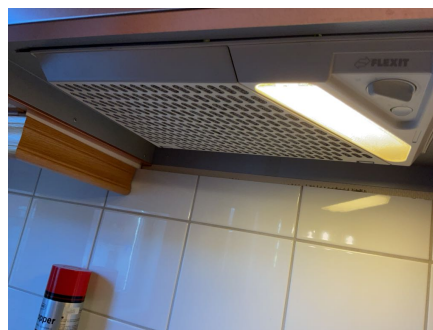
## TG 1 Ventilasjon

Boligen har mekanisk ventilasjon.
