# Tilstandsrapport

Enebolig

Barlivegen 7, 2223 GALTERUD

Befaringsdato: 28.04.2025

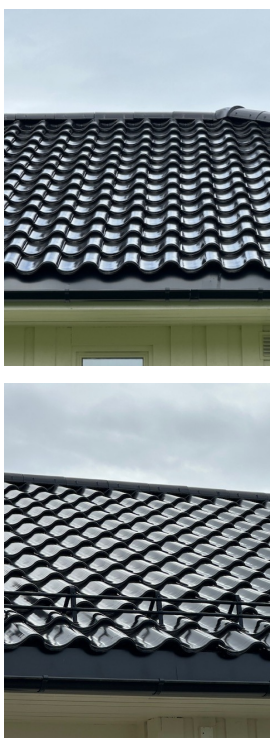
### TG 2 Nedløp og beslag

Forkantblekk, takrenner og nedløp i lakkert metall. Snøfanger v/inngangsparti.

- Det er ikke krav om utbedring av snøfanger opp til dagens krav.

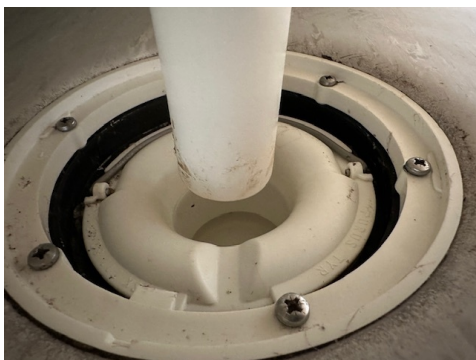
### ! TG 2 Sanitærutstyr og innredning

- Det er påvist riss/sprekker i utstyr på våtrommet.

- Det er ikke behov for utbedringstiltak.

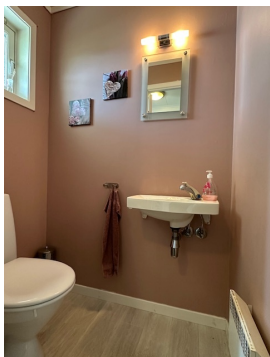
### TG 2 Vannledninger

- Det er ikke behov for utbedringstiltak siden anlegget fungerer i dag, men ut ifra alder kan skader plutselig oppstå på eldre anlegg.
