# Tilstandsrapport

Enebolig

Haukåsveien 32, 4560 VANSE

Befaringsdato: 22.05.2025

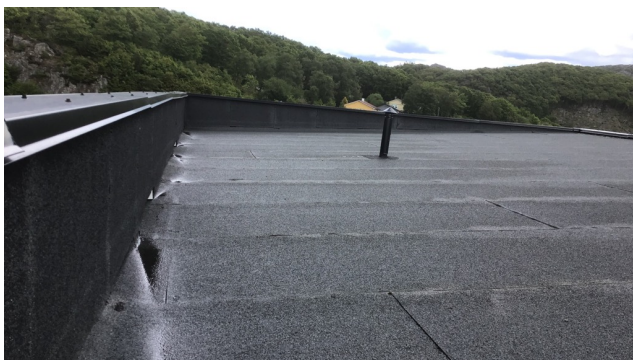
Taktekking med papp med fall til en side med drenerings hull i oppbygning langs takfot til takrenne  
Takket er kontrollert fra tak

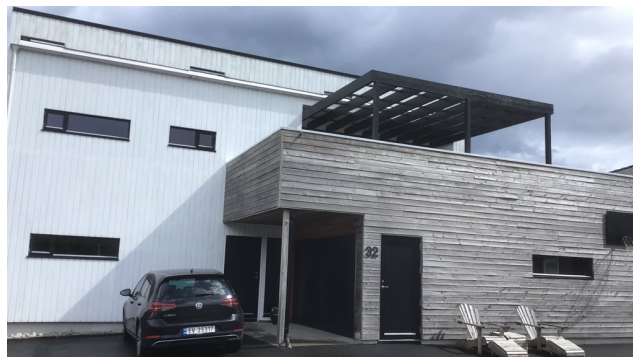
Yttervegg av bindingsverks konstruksjon med utvendig stående og liggende kledning.

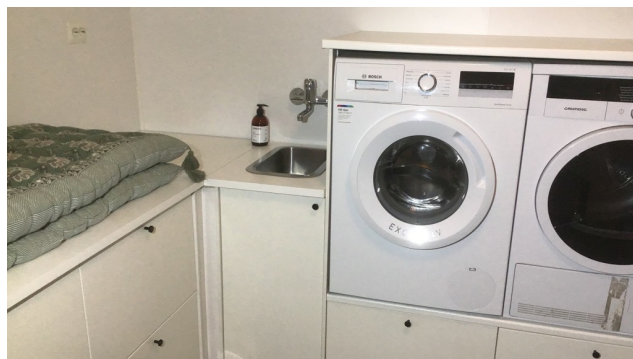
Innredning med utslag kum og opplegg for vaskemaskin

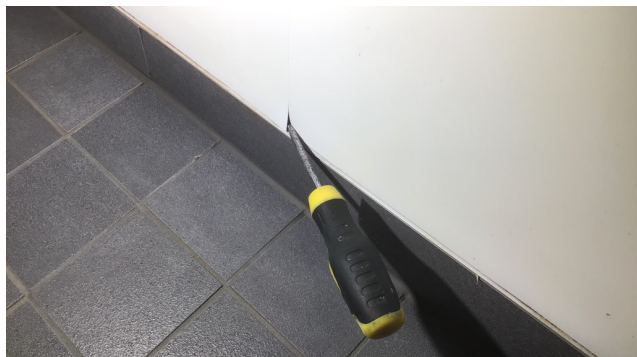
Det er tegn på fuktskader nederst på våtromsplater i dusj

Det må foretas utbedring av skadede plater

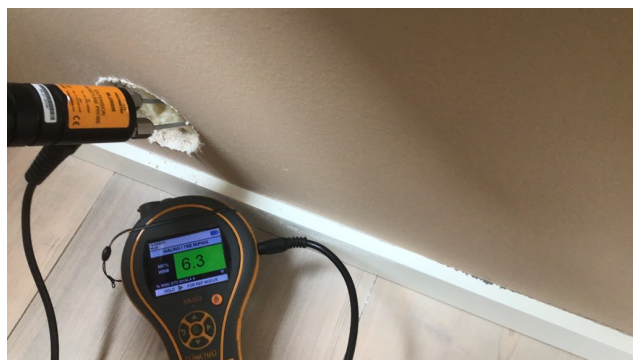
- Det er ikke påvist tilfredsstillende løsning for å synliggjøre lekkasje fra innebygget susterne.

Hulltaking utført i soverom bak dusj.

Ikke påvist unormale fuktverdier på kontrollert område. 6,3 vektprosent

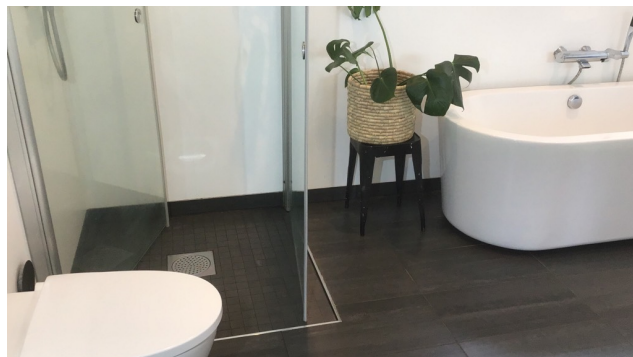
- Det er ikke påvist tilfredsstillende løsning for å synliggjøre lekkasje fra innebygget susterne.

- Det må gjennomføres ytterligere undersøkelser.

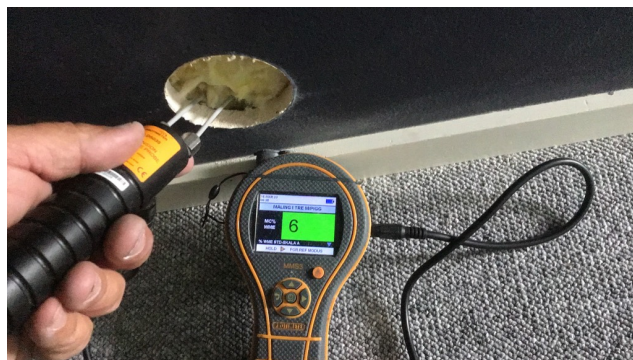
Hulltaking utført i soverom bak vask

Ikke påvist unormale fuktverdier på kontrollert område. 6 vektprosent

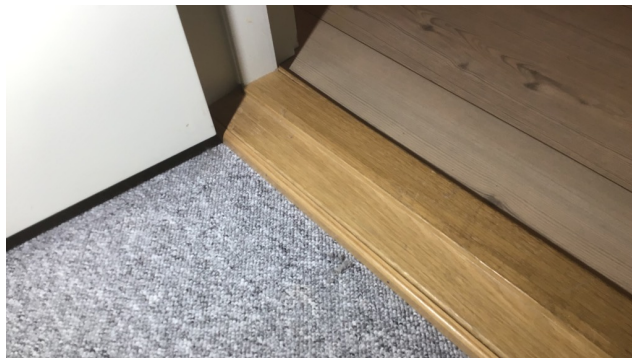
Mangler luftespalte under/over dørblad

Det må gjøres lokalt tiltak med å forbedre luftgjennomstrømning til alle rom

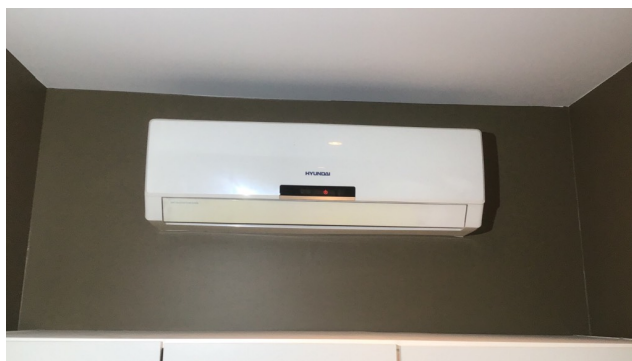
Varmepumpe luft til luft plassert i stue/kjøkken og i gang i 1 etg.  
Funksjon ok på befaringen dagen.  
Estimert levetid er 10-15 år.  
Normalt filterrens og service påregnes etter produsentens anbefalinger.

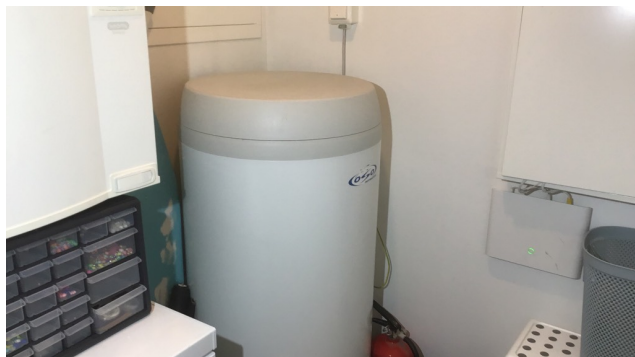
200 liters varmtvannstank plassert på vaskerom, rommet har sluk og fliser på gulv som ivaretar lekkasjesikring.
