Leilighet H0101
Hybelsneset 3B
5412 Stord

Boligens tekniske tilstand:

Dato: 12/03/2026

OM EIERSKIFTERAPPORT™

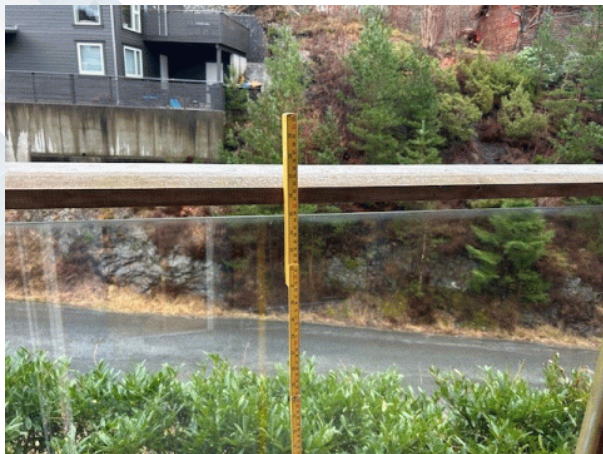
TG 2 5.1 Balkonger, verandaer og lignende

Fra kjøkken er det utgang til balkong i trekonstruksjon. Gulv er belagt med terrassebord i tre. Rekkverk er utført i trekonstruksjon med ett glassfelt. Målt rekkverkshøyde er ca. 93 cm.

Merknader: Balkongen fremstår i normal stand uten registrerte skader. Rekkverkshøyden er målt til 93 cm, som er lavere enn dagens anbefalte høyde på minimum 100 cm for balkonger. Avviket vurderes å være i tråd med byggeskikk og krav som gjaldt på oppføringstidspunktet.

Rekkverkshøyden er lavere enn dagens anbefalte sikkerhetsnivå.

Lavere rekkverkshøyde kan gi noe redusert sikkerhet mot fall.

Økt risiko for fall sammenlignet med løsninger som oppfyller dagens anbefalte høyde.

Ingen umiddelbare tiltak nødvendig, men oppgradering til høyere rekkverk kan vurderes ved fremtidig vedlikehold eller utskifting.

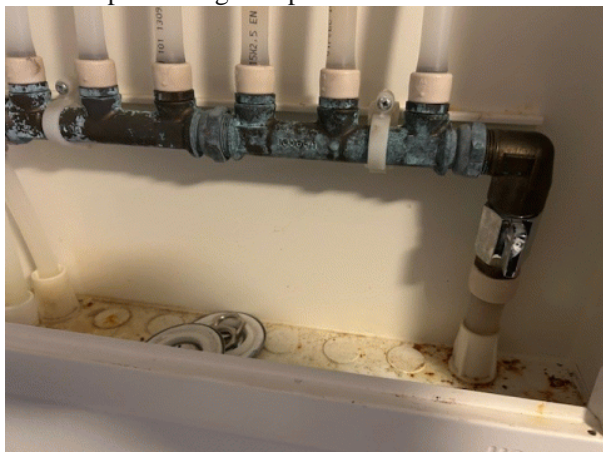
TG 2 6.1 WC og innvendige vann- og avløpsrør

Boligen har vannrør som rør-i-rør system. Avløpsrør er i hovedsak skjult i konstruksjon. Avløp under vask er kontrollert ved befaring. Det er registrert noe irring på vannrør i vannskap. Eier opplyser at dette stammer fra en tidligere vannlekkasje i skapet.

Merknader: Det ble ikke registrert aktive lekkasjer ved befaring. Irring på rør i vannskap tyder på at det tidligere har vært fuktpåvirkning i skapet.

Tidligere vannlekkasje i vannskap har medført fuktpåvirkning og irring på rør.

Korrosjon kan over tid påvirke rør eller koblinger dersom forholdet utvikler seg.

Eventuell videre korrosjon kan på sikt føre til lekkasje eller behov for utskifting av komponenter.

Det anbefales jevnlig kontroll av vannskap og rørforbindelser. Ved tegn til videre korrosjon bør rør eller koblinger vurderes kontrollert eller skiftet av fagperson.
