# Tilstandsrapport

Boligbygg med flere boenheter

Thormøhlens gate 9 , 5006 BERGEN

Befaringsdato: 12.02.2026

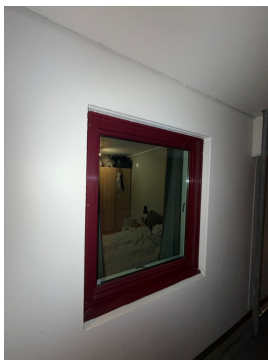
### TG 1 Vinduer

Bygningen har malte trevinduer som er aluminums kledd utvendig med 2-lags glass.  
Denne bygningsdelen vedlikeholdes av sameiet.

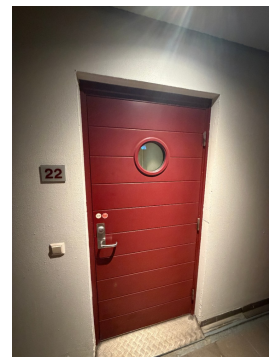
### TG 1 Dører

Bygningen har malt hovedytterdør og skyvebalkongdør som er aluminums kledd utvendig i malt tre.  
Denne bygningsdelen vedlikeholdes av sameiet.

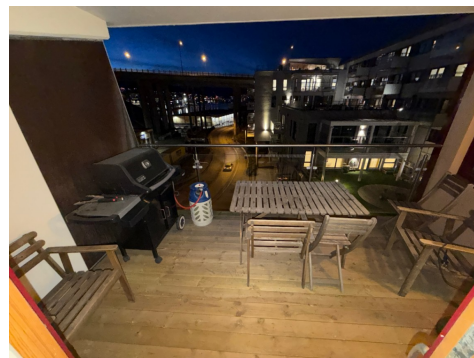
### TG 1 Balkonger, terrasser og rom under balkonger

Veranda med tilkomst fra stue/kjøkken, oppmålt til ca 9m2.  
Det er lagt nytt terrassegulv i 2022/2023.

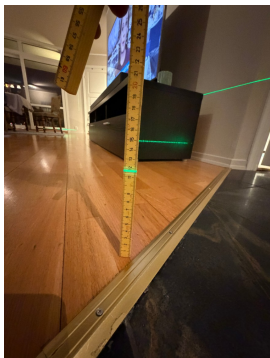
## ! TG 1 Etasjeskille/gulv mot grunn

Etasjeskiller er av betongdekke. Kontrollert med laser.

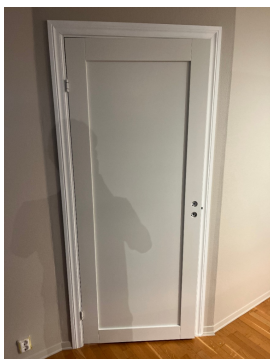
## ! TG 1 Innvendige dører

Innvendig har boligen furu fyllingsdører som er malt.

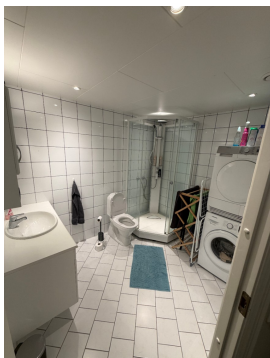
Bad med overflater fra byggeår.

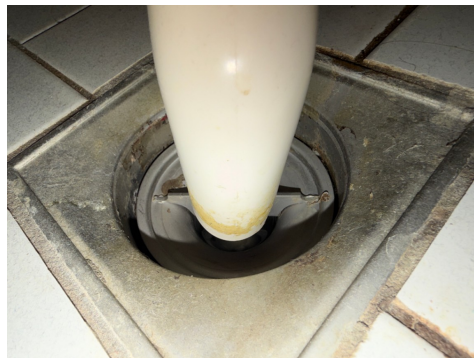
## ! TG 2 Sluk, membran og tettesjikt

Det er nyere stålsluk og smøremembran med ukjent utførelse.

- Mer enn halvparten av forventet brukstid er passert på membranløsningen.

Smøremembran har en naturlig aldringsprosess i form av kjemisk uttørking. Normal forventet levetid på smøremembran er 10-20 år. Ved videre bruk av tett dusjkabinett vil badet kunne vare i flere år enn den antatte gjestående levetiden.

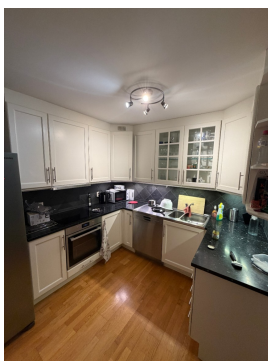
#### ! TG 1 Overflater og innredning

Kjøkkenet har innredning med profilerte fronter. Benkeplaten er av stein. Det er oppvaskmaskin, platetopp og stekeovn. Enkelte fronter som er noe slitt i overflate / maling. Ingen større avvik eller skader på innredning.

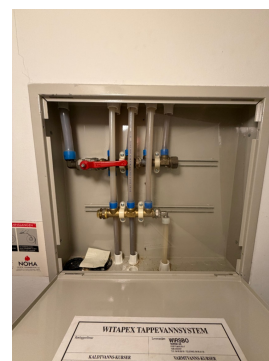
#### ! TG 1 Vannledninger

Innvendige vannledninger er av plast (rør i rør). Det er besiktiget i rørskap.

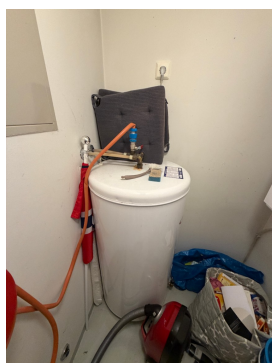
## TO 2 Varmtvannstank

Varmtvannstanken er på ca. 200 liter.

- Det er påvist at varmtvannstank er over 20 år

- Det er ikke behov for utbedringstiltak siden tanken fungerer i dag, men ut ifra alder kan skader plutselig oppstå på eldre tanker.
