# Tilstandsrapport

H.delt 1/2 Tomannsbolig

Blåmannveien 6, 8007 BODØ

Befaringsdato: 15.08.2024

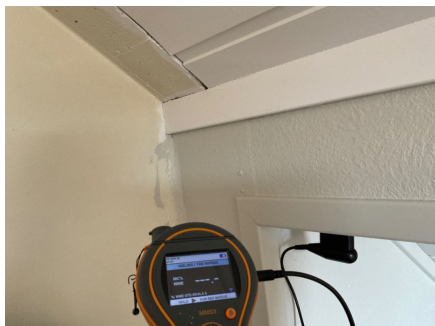
Erfaringsmessig betraktes slike konstruksjoner som fuktrisikokonstruksjoner. TG2 er valgt for å belyse risiko, selv om det ikke ble observert skader eller symptomer på skader.

Fuktsøk ved pipe = ok

Holdes under oppsikt

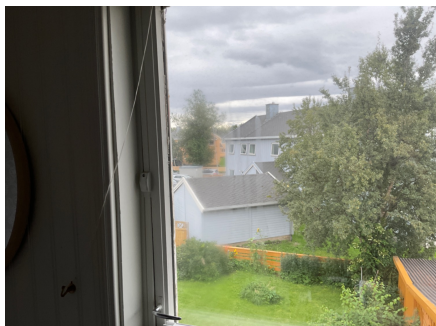
- Det er påvist andre avvik:

Det må påregnes naturlig tidsmessig vedlikehold/ aldersmessig utskiftingsintervall, smøring av lukkefunksjoner, overflatebehandling av karm etc.

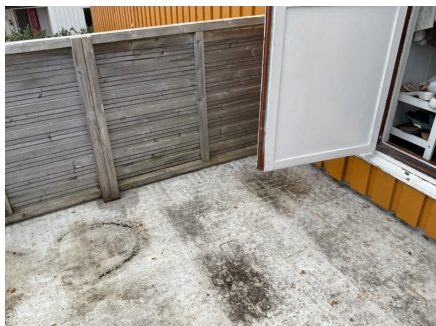
Balkongdekke med glassfiber, dette blir over litt tid utsatt for nesten usynlige sprekker. Dette skjer med at materialet utvider og trekker seg sammen etter påvirkning av temperatur (sommer, vinter, sol mv.) Glassfibertekke må derfor alltid ha et 100 prosent sikkert tettesjikt under seg. Dessverre viser det seg at det ikke sjelden mangler tilfredsstillende tettesjikt og dette medfører at skjulte skader er relativt vanlige. Det velges derfor å gjøre oppmerksom på forholdet. Noen garanti for at det ikke kan være skjulte negative forhold i omkringliggende konstruksjoner kan derfor ikke gis.

Det bør etableres nytt tekke innen kort tid

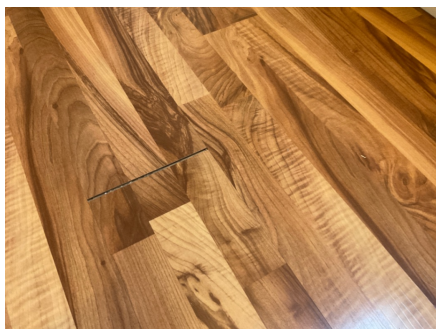
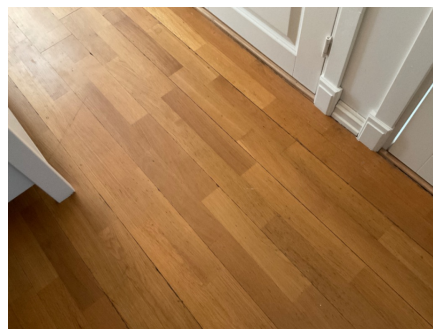
- Det er påvist andre avvik:

Noe generell modernisering bør vurderes.

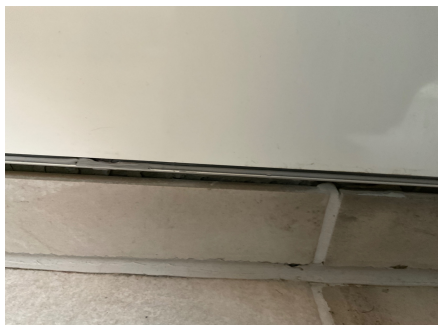
- Det er påvist avvik i fuger.

Det er skade på veggplate.

Fuging må utføres

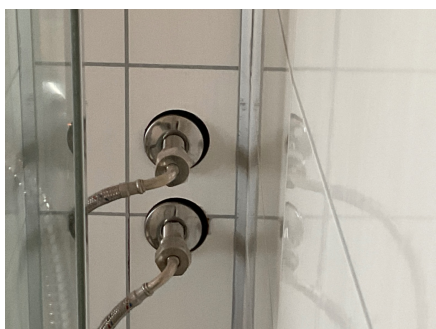
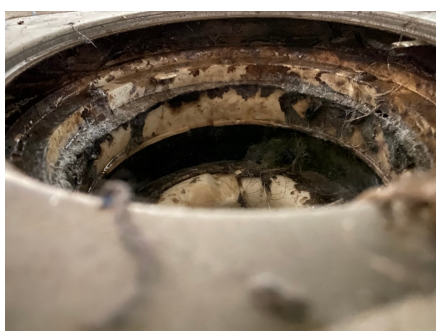
- Det er påvist mangelfull/feil utførelse rundt rørgjennomføringer e.l. som gir fare for fukt i konstruksjonen i våtsone.
- Sluk har begrenset mulighet for inspeksjon og rengjøring.

- Løsningen/utførelsen rundt rørgjennomføringer gir fare for fukt inn i konstruksjoner.
- Tilgang til sluk må bedres både for inspeksjon og rengjøring.

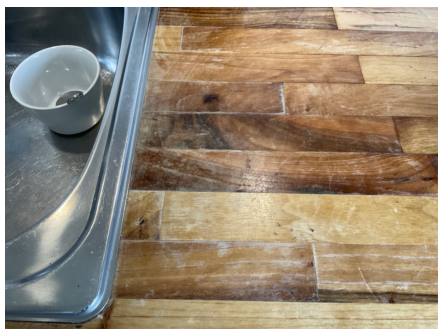
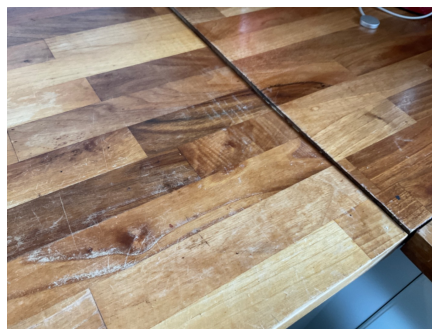
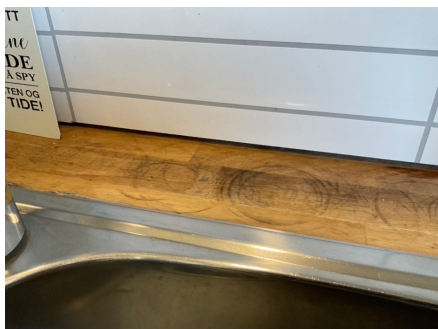
- Det er påvist skader på overflater/kjøkkeninnredning utover normal slitasjegrad.

Ikke silikonert mot benk

- Det må påregnes lokal utbedring/utskiftning.
