**Østbyen - Tiltalende 4 roms i 2  
etg- leiligh med innredet loft -  
sentrumsnært -solrikt - meget  
innholdsrik - stor tomt**

gnr. 138, bnr. 1669, snr. 2

Befaringsdato: 15.08.2024

Rapportdato: 05.05.2025

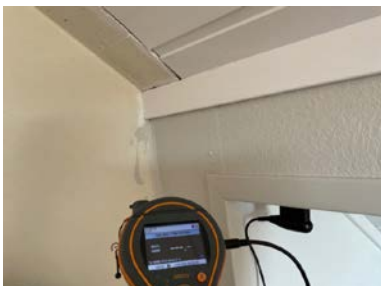
Fuktsøk ved pipe = ok

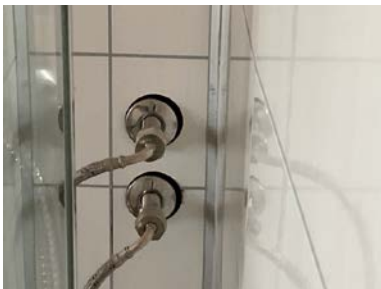
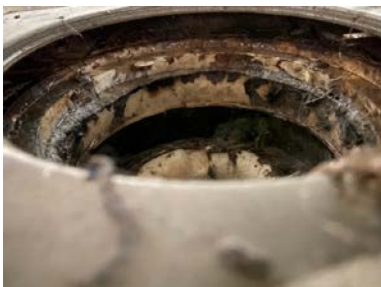
- Det er påvist mangelfull/feil utførelse rundt rørgjennomføringer e.l. som gir fare for fukt i konstruksjonen i våtsone.
- Sluk har begrenset mulighet for inspeksjon og rengjøring.

- Løsningen/utførelsen rundt rørgjennomføringer gir fare for fukt inn i konstruksjoner.
- Tilgang til sluk må bedres både for inspeksjon og rengjøring.
