Tilstandsrapport

Enebolig

Krossbyveien 3, 1798 AREMARK

Oppdragsnr.: 12218-1559

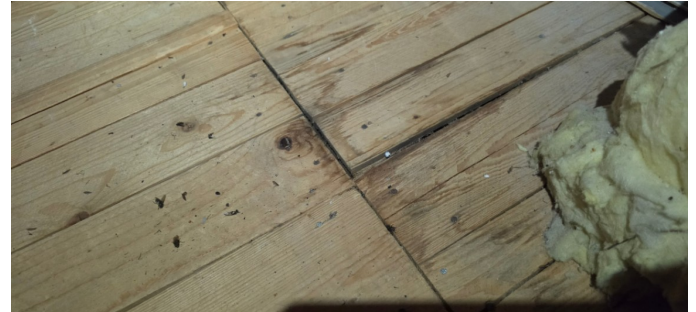
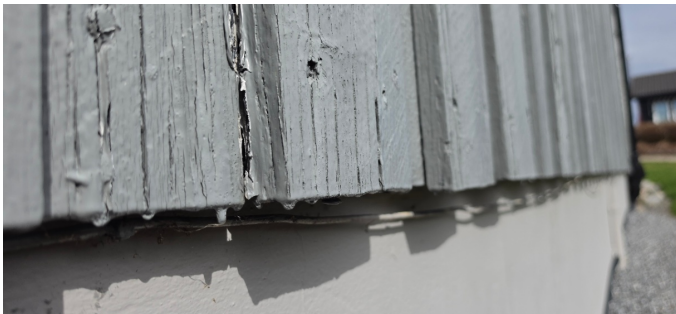
TG 2 Takkonstruksjon/Loft

Det er ventiler i gavl, men tette gesimskasser. Noen synlige fuktmerker på gulv.

Mangelfull ventilering øker risikoen for kondensdannelse, fuktoppbygning og påfølgende råteskader i takkonstruksjonen over tid. Selv om det ikke ble registrert forhøyede fuktverdier på befaringstidspunktet, kan forholdene endre seg gjennom året. Vedvarende dårlig lufting kan redusere konstruksjonens levetid og øke risikoen for skader på både treverk og isolasjon.

Lokal utbedring bør utføres der det er registrert fuktmerker, og området bør følges opp for å avdekke eventuell utvikling.

Videre overvåkning anbefales for å sikre at fuktforholdene holder seg stabile gjennom året.

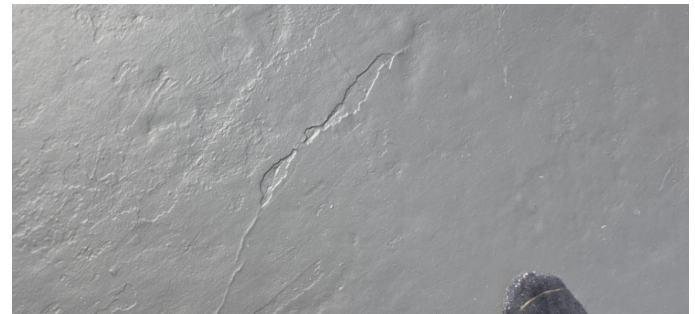
TG 2 Balkonger, terrasser og rom under balkonger

Det er flass og sprekker i betongterrasse.

Det er sprekker og flass i maling på platting.

Dersom overflater ikke vedlikeholdes, kan fukt trenge inn i betong eller treverk. Dette kan på sikt føre til korrosjon i armering, råteskader i treverk eller skader på underliggende konstruksjoner. Over tid kan dette redusere både levetid og sikkerhet for terrassen og plattingen.

Skader i betongoverflaten bør utbedres for å redusere risiko for fuktinntrengning.

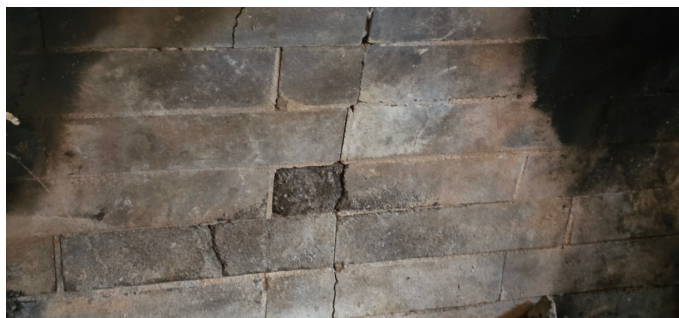
TG 2 Rom Under Terreng

- Det er gjennom hulltaking påvist høyt fuktnivå inne i trekonstruksjonen i hulltakingen, men ikke påvist fuktskader i dette området. Høy luftfuktighet kan over tid føre til muggvekst eller sverting av materialer. Samtidig kan materialer og konstruksjoner bli ødelagt.
- Det er påvist indikasjoner på noe fuktgjennomtrenging inn i kjellermur.

Synlige fuktmerker og saltutslag på betongoverflater.

Noen sprekker i malt betonggulv i teknisk rom.

Det ble målt opp til 20 vekt% fukt i bunnsvill i utforet vegg. Ved nivåer over 15-16 vekt% vil det være fare for utvikling av sopp, råte og mugg. I tilfarergulvet ble det målt 10-12 vekt% med hammerelektroder.

Høyt fuktnivå i trekonstruksjoner kan over tid føre til muggvekst, sverting, råteskader og ødeleggelse av materialer. Fukt i mur og betong kan gi videre nedbrytning, dårlig inneklime og økt risiko for skader i tilstøtende konstruksjoner. Dersom forholdene ikke følges opp, kan skadene utvikle seg og bli kostbare å utbedre.

Det påviste fuktnivået gir grunn til å overvåke konstruksjonen jevnlig for å følge utviklingen over tid.

Det anbefales å montere en fast avfukter for å stabilisere fuktforholdene og redusere risiko for mugg og råte.

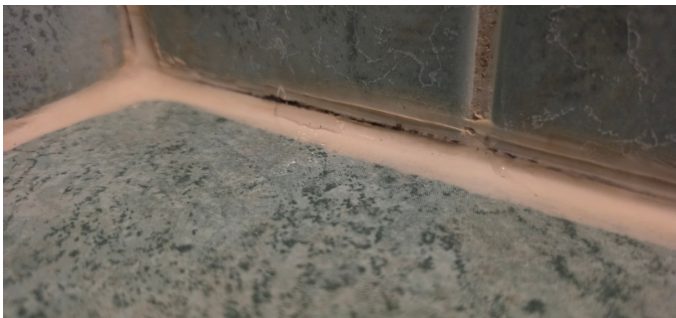
TG 2 Sluk, membran og tettesjikt

Det er noe synlig rust på skruer i sluk.

- Det må gjøres nærmere undersøkelser. Manglende membran/tettesjikt medfører risiko for lekkasjer og fukt i konstruksjonen.

Manglende eller ukjent membran/tettesjikt medfører risiko for lekkasjer og fuktinntrengning i konstruksjonen. Over tid kan dette føre til mugg, råte og skader i underliggende og tilstøtende bygningsdeler. Uten dokumentasjon eller synlig membran er det ikke mulig å vurdere om våtrommet er tett.

Manglende eller usikker membranløsning innebærer at våtrommet bør renoveres for å oppnå dagens standard og krav.

Ved renovering må sluk, mansjett og tettesjikt utføres og dokumenteres i henhold til gjeldende forskrifter.

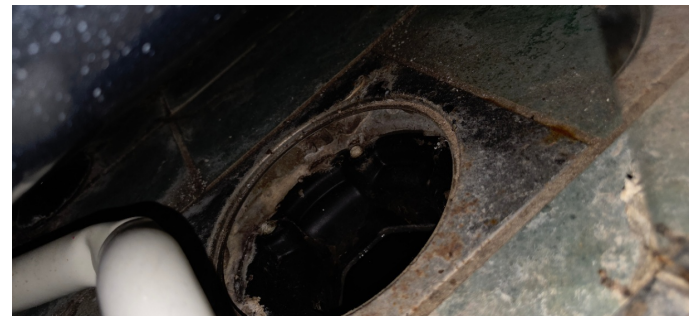
TG 2 Sanitærutstyr og innredning

Dersom avvikene ikke utbedres, kan fuktpåvirkning føre til videre nedbrytning av innredningen, redusert funksjon og behov for utskifting. Skader på innredning kan også være en indikasjon på fuktbelastning i rommet som bør følges opp.

Skadet eller svekket innredning bør utbedres eller skiftes ut ved behov.

Det anbefales å kontrollere for eventuelle lekkasjer eller fuktbelastning som kan påvirke innredningen videre.
