# Tilstandsrapport

Tomannsbolig

Andøybakken 53, 4623 KRISTIANSAND S

Befaringsdato: 20.10.2025

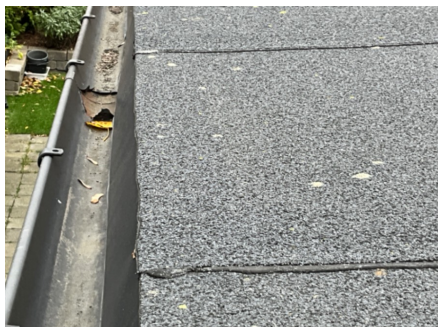
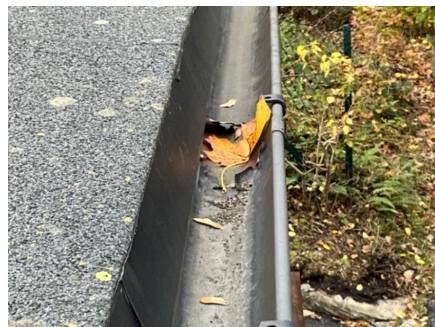
### TG 2 Nedløp og beslag

- Det er rust på innfestingen av takrenner/nedløp.

Rusten vil til slutt lage hull i rennene.

Rust i renner.

- Lokal utbedring må utføres.

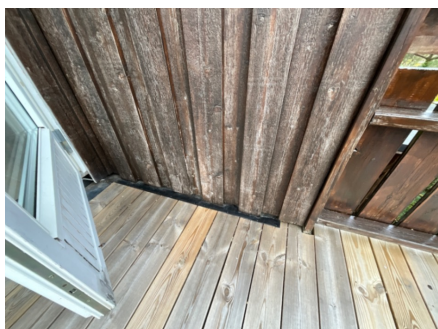
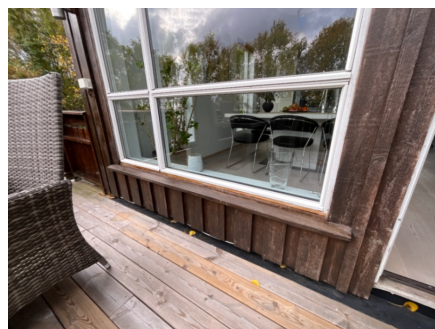
### TG 2 Veggkonstruksjon

Kledning som står nærme terrenget vil ha økt behov for maling og med fare for fukt og råte i kledningen og bakenforliggende konstruksjoner.

- Lokal utbedring bør foretas for å øke avstanden mellom terreng og bordkledning.

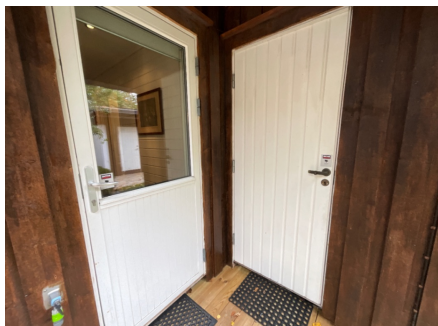
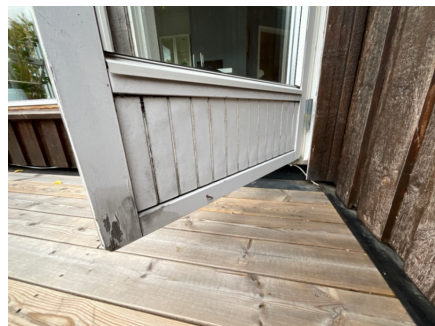
## TG 2 Dører

- Karmene i dører er værslitte utvendig og det er sprekker i treverket.

- Det må påregnes noe vedlikehold og at enkelte dører må skiftes ut.

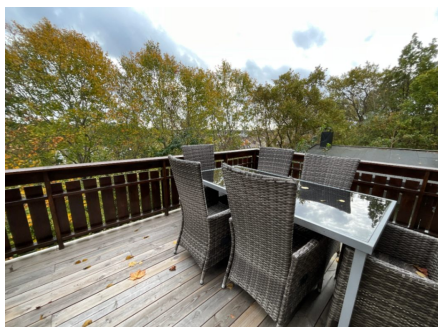
## TG 2 Balkonger, terrasser og rom under balkonger

Veranda med utgang fra stue. Dekke av terrassebord. Rekkverk av tre.

- Det er ikke krav om utbedring av rekkverkshøyde opp til dagens forskriftskrav.

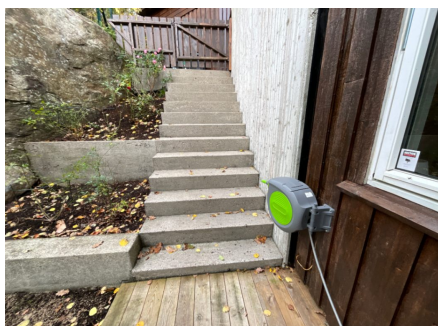
## TG 2 Utvendige trapper

Konsekvens av manglende rekkverk er at trappen er mindre sikker i bruk og gir økt fare for fallskader.

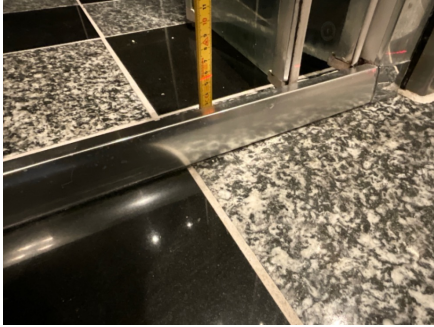
Dusjsonen er avgrenset med oppkant.

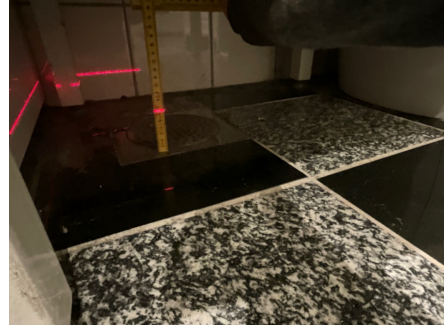
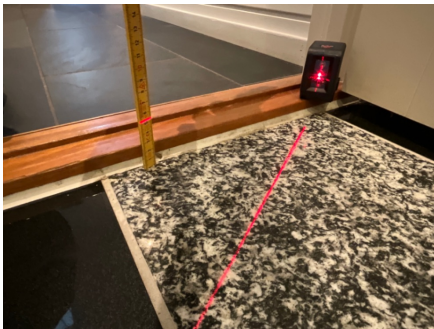
Oppkant ved dør.

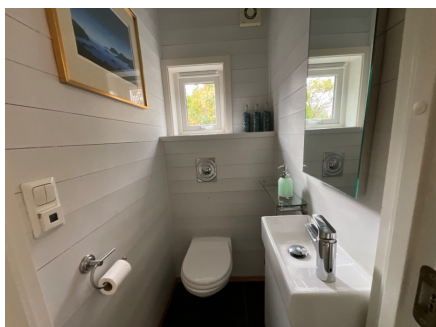
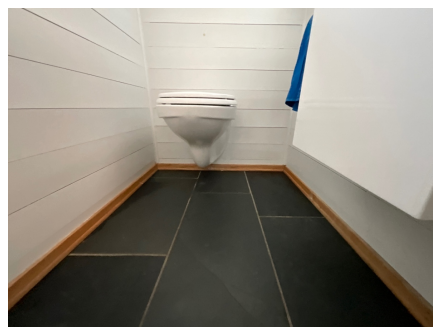
- Det er ikke påvist tilfredsstillende løsning for å synliggjøre lekkasje fra innebygget sisterner.

Lekkasjer fra innebygde sisterner eller lignende må synliggjøres. I andre rom enn våtrom må lekkasjen i tillegg føre til at vannet stenges automatisk.

- Uten dreneringsløsning/lekkasjesikring kan lekkasjer pågå over lang tid uten å bli oppdaget. Dette kan føre til omfattende fuktskader i omkringliggende byggematerialer.

Ved lekkasje i innebygd toalett vil ikke vannet bli synlig før det oppstår store vannskader i konstruksjonen.

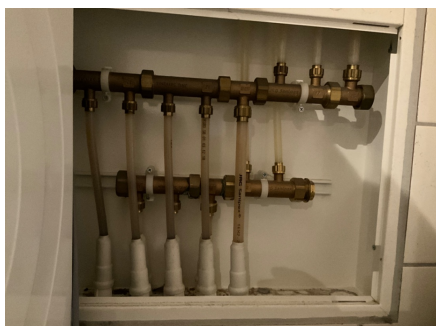
#### TG 2 Vannledninger

- Det er ikke behov for utbedringstiltak siden anlegget fungerer i dag, men ut ifra alder kan skader plutselig oppstå på eldre anlegg.
