# Tilstandsrapport

📍 Smedveien 1, 1940 BJØRKELANGEN

# gnr. 2, bnr. 30

Rapportdato: 08.09.2023

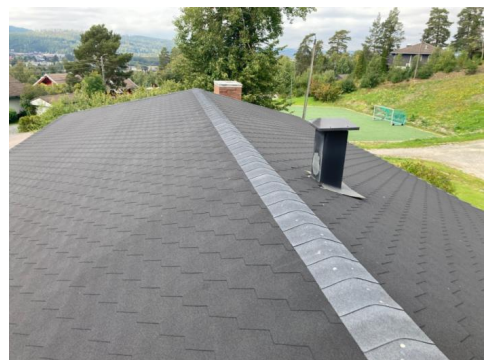
Shingel taktekking.

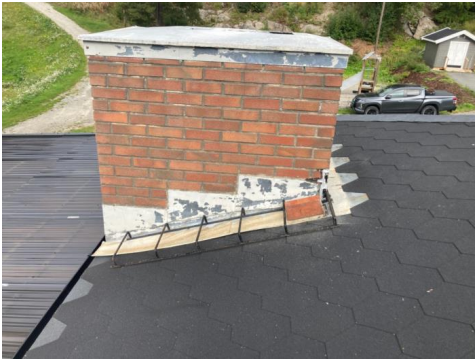
Takstige ved pipe, denne er ikke direkte tilgjengelig fra stige, Det er gitt TG1 og vurder til et mindre avvik ved lav takvinkel, men det bør undersøkes med feier om dette er en godkjent løsning.

Det må undersøkes med feier (NRBR) om tilgang til pipe er godkjent.

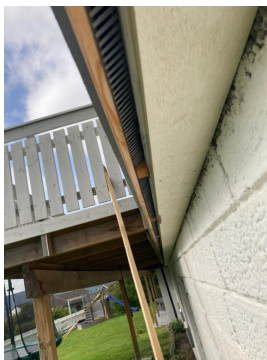
1.etasje har utforet vegger, underetasje med lettklinkerblokker.

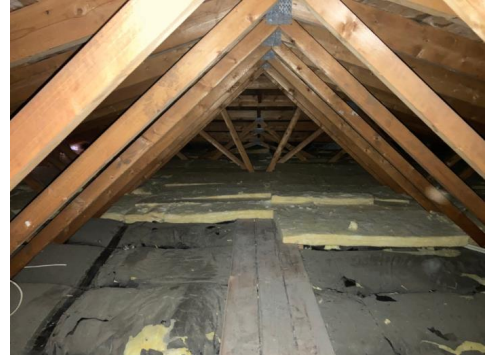
Deler av møneloftet er etterisolert.

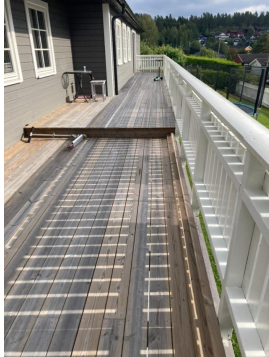
Veranda har en avsats og en forhøyning på gulv.

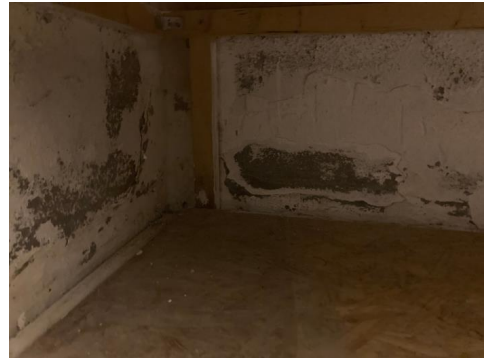
Eier opplyser det er noe saltutslag på vegg i bod under garasjen. På befaringstidspunktet ble det observert saltutslag på enkelte vegger, men ikke avdekket synlig fukt eller påvist fukt ved fuktsøk på åpne murvegger. Ved fuktsøk på betongdekke var det utslag på fukt, noe som er normalt med konstruksjon fra denne alder.

Saltutslag på vegg i bod under garasje.

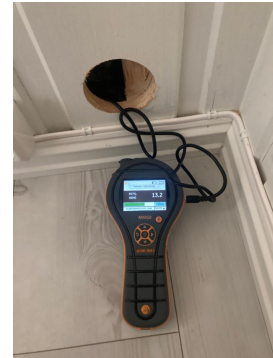
Det er foretatt hulltaking i utforet vegg på soverom under terreng ved taknedløp. Fuktmåling i bunnsvill viste 13,2 %, som er normalt.

Fuktmåling i utforet vegg viste normale verdier.

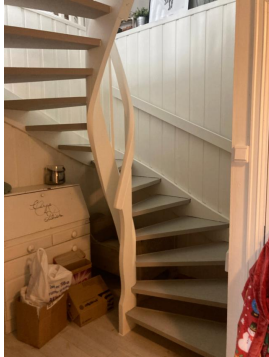
Malt tretrapp fra 1.etasje til underetasje. Malt betongtrapp fra garasje til underetasje. Det er vurdert at trapp fra garasje til bod underetasje er mellom sekundære rom og det er da ikke krav til utforming av trapp. Det anbefales likevel at det blir montert håndløper for sikkerheten.

Trapp er ikke i henhold til dagens krav.

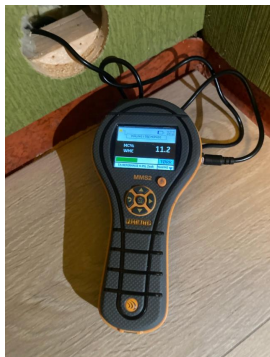
Hulltaking er foretatt i bod mot dusjsone.  
Fuktmåling i trevirke viste 11,2 %, som er normalt.

Måling av av fukt i trevirke, med normale verdier.

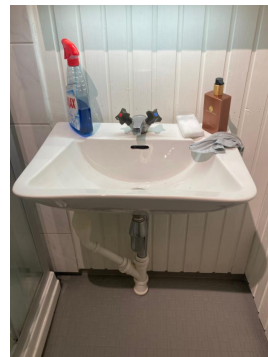
Trepanel i våtzone til servant og dusj.

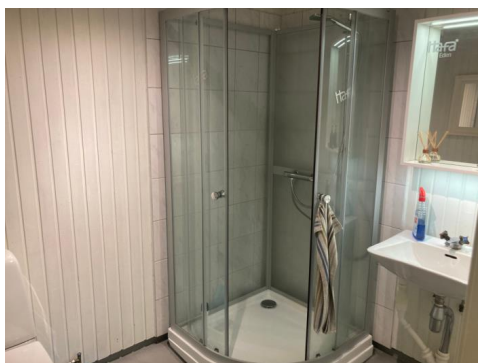
Bad underetasje.

Det må opprettholdes dusjing i kabinett og brukes med varsomhet til badet blir renoveret.

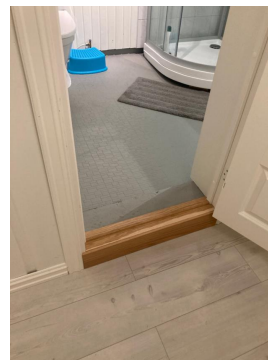
Gulvfliser er behandlet med våtromsmaling.

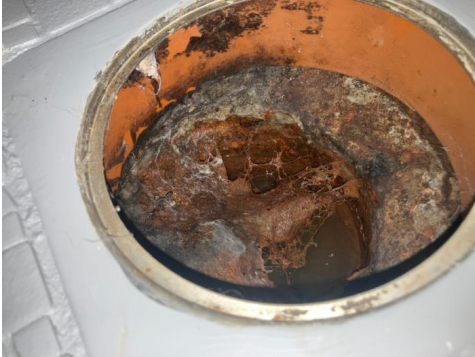
Støpejernssluk under kabinett.

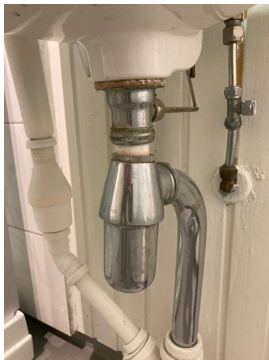
Eier opplyser at det er en mindre lekkasje fra vannlås under servant.

Lekkasje under servant.

Lekkasjen må utbedres.

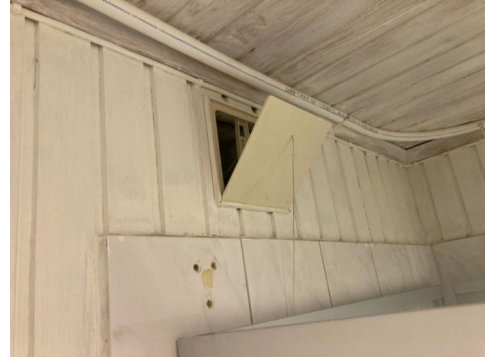
Det er naturlig ventilering med klaffeventil i yttervegg.

Naturlig ventilering av badet.

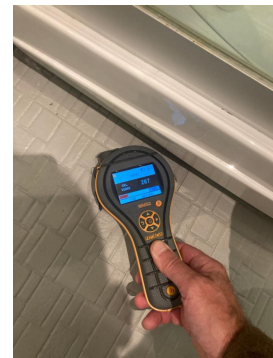
**Våtrom > Tilliggende konstruksjoner våtrom > Bad** [Gå til side](#)  
Ved andre fuktundersøkelser enn hulltaking, er det påvist indikasjoner på fuktskader.

Ved fuktsøk på gulv ble det utslag på fukt, som kan være en indikasjon på fukt, dette kan også komme av fukt fra grunn ved manglende fuktsperre eller membran.

Utslag på fukt på gulv.

- Ved andre fuktundersøkelser enn hulltaking, er det påvist indikasjoner på fuktskader.

- Det må foretas tiltak for å lukke avviket.
