# Tilstandsrapport

Boligbygg med flere boenheter

Thor Olsens gate 8 B, 0177 OSLO

Befaringsdato: 13.10.2025

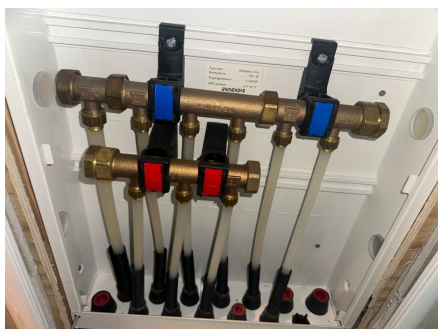
Eldre vanntilførsel bør vurderes av en fagmann, da sjansen for at lekkasje kan oppstå er større med eldre rør. Vannrør fungerer tilfredsstillende med dagens løsning.

Samleskap med rørkurser

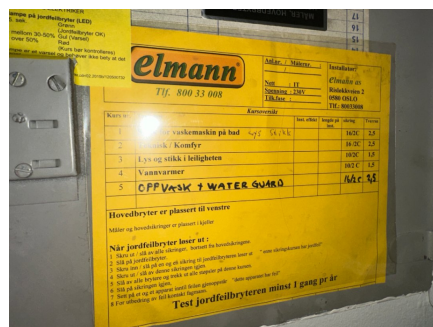
Kursoversikt i sikringsskap
