Rossåsjøen 11

Tilstandsrapport

Eierskifte

Boligtype: Enebolig

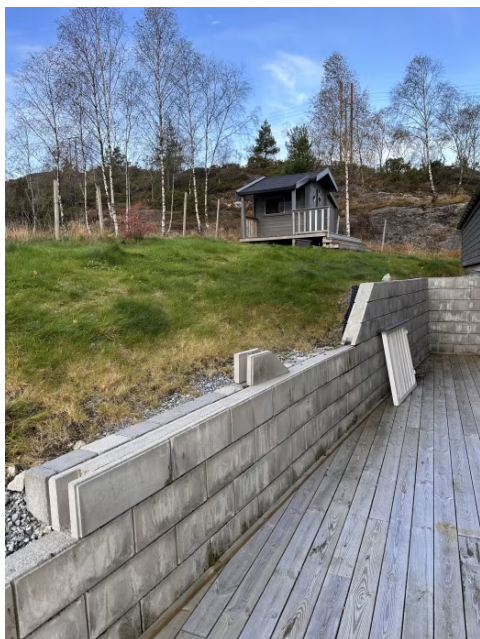
6.3 Støttemur

Rekkverk mangler på støttemur. Nivåforskjell på mer enn 0,5 meter der det er hardt underlag som betong, asfalt, steinheller, må sikres med rekkverk, gjerde, tett vegetasjon eller liknende.

Beskrivelse	
Støttemur oppført i betongblokker.	
Er det synlige sprekker/skader/skjevheter?	Nei
Er det manglende sikring i form av rekkverk pga høyde over bakken?	Ja
Oppsummering av støttemur	TG-3
Rekkverk mangler på støttemur. Nivåforskjell på mer enn 0,5 meter der det er hardt underlag som betong, asfalt, steinheller, må sikres med rekkverk, gjerde, tett vegetasjon eller liknende.	
Anbefalte tiltak / ytterligere undersøkelser anbefales	
Rekkverk bør etableres.	
Utbedringskostnader	10 000 - 50 000

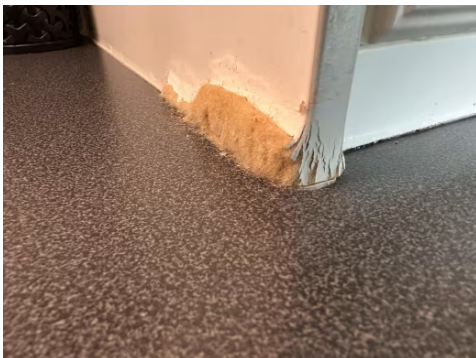
6.14 Kjøkken

Det registreres fuktskader i dekside v/ vask, noe skade på skuffefront under koketopp.

Integrert oppvaskemaskin er løs.

Er det påvist fukt /skader rundt vask/kjøleskap/oppvaskmaskin?	Ja
Er det påvist skader på kjøkkeninnredning utover normal slitasje?	Ja
Oppsummering av overflater og innredning	TG-2
Det registreres fuktskader i dekkside v/ vask, noe skade på skuffefront under koketopp.	
Integrert oppvaskemaskin er løs.	
Anbefalte tiltak overflater og innredning	
Bytte dekkside med fuktskade, feste oppvaskemaskin

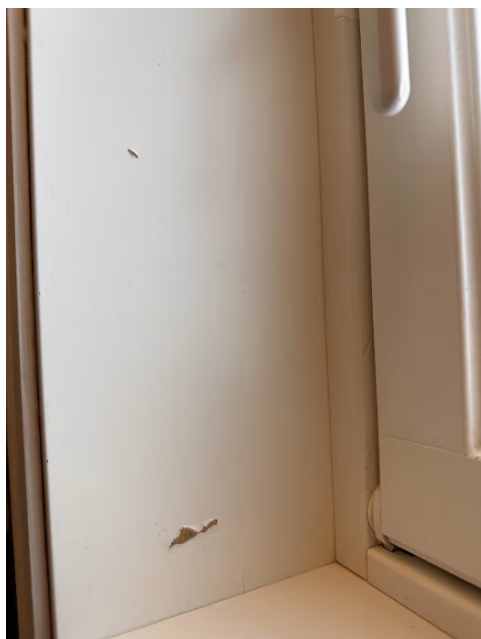
6.23 Våtrom: Bad 1 etg.

Beskrivelse av overflate	
Flislagt gulv og våtromsplater på vegger.	
Er det gjennomført arbeider etter opprinnelig byggeår?	Nei
Er det påvist avvik i krav om høydeforskjell på tettesjikt/fall til sluk?	Nei
Er det fare for at lekkasjevann fra installasjoner i rommet ikke når sluket?	Nei
Er vindu eller dør plassert i våtsone (utsatt for vannsprut)?	Nei
Er det gjennomføringer i vegg/tak mot kald sone?	Ja
Er det påvist tegn til kondensdannelse (fukt) ved gjennomføringer i vegg/tak mot kald sone?	Nei
Er det registrert riss, sprekker i fuger, bom (hulrom) under flis?	Nei
Er det påvist tegn på sopp/råteskader/fuktskader på overflater eller skadedyr?	Nei
Er det registrert knirk i gulvet?	Ikke aktuelt (gjelder ikke flislagt gulv)
Oppsummering av overflater	TG-1
Det er gjennomføring av avtrekkskanal gjennom yttervegg. skade i innvendig vinduskarm.

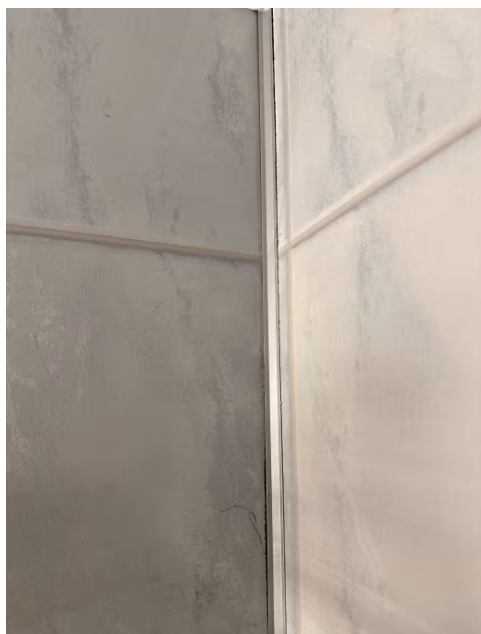
Membran, tettesjikt og sluk

Det registreres utette skjøter i våtromsplater.

Tettesjikt har nådd en alder som gjør tettheten usikker i tiden som kommer.

Er det manglende mulighet for renhold og inspeksjonsmulighet av sluk?	Nei
Type sluk	Plast
Er det påvist avvik ved utførelsen av membran/tettesjikt/klemring rundt sluk?	Nei
Er det påvist tegn på utettheter f.eks. rundt rørføring eller andre overganger?	Nei
Er det påvist feil utførelse, feil materialvalg, eller skader i tettesjikt med fare for fuktskade?	Ja
Har membran/tettesjikt nådd en alder som gir økt risiko for skader eller følgeskader?	Ja
Oppsummering av membran, tettesjikt og sluk	TG-2
Det registreres utette skjøter i våtromsplater.	
Tettesjikt har nådd en alder som gjør tettheten usikker i tiden som kommer.	
Anbefalte tiltak membran, tettesjikt og sluk	
Fikse utette skjøter i våtromsplater.
