Tilstandsrapport

Leilighet

Mineberget 1 A, 1633 GAMLE FREDRIKSTAD

Rapportdato: 07.04.2026

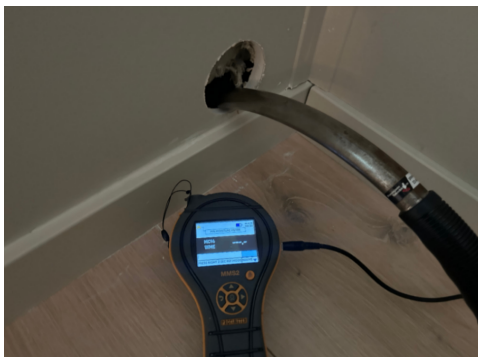
Det er tatt hull i vegg.

Det er målt etter fukt med Protimeter fuktindikator med hammerelektrode. Protimeter fuktindikator kan ikke måle fuktprosent under 6,8%. Målinger her er under dette og fuktmåling har gode lave verdier.

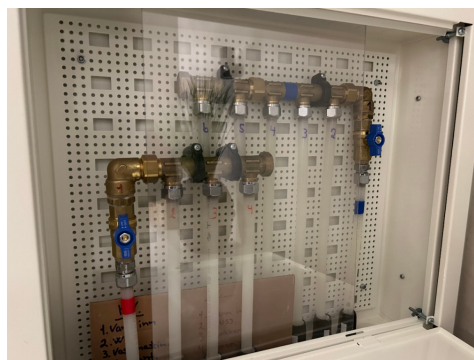
Boligen har rør i rør system. Besiktiget i rørskap på bad. Det er ikke opplyst om pålegg, funksjonsfeil eller andre mangler ved anlegget. På generell basis anbefales kontroll ved hjelp av fagfolk. TG er i all hovedsak satt ut fra alder og på bakgrunn av at utvendig ledningsnett (stikkledninger) og innvendig ledningsnett (bunnledninger) er svært sammensatt. Noen elementer har begrenset levetid og TG er gitt ut fra generell vurdering. Takstmann er ikke VVS fagmann og kontrollen er meget begrenset. Kontakt kommune eller rørlegger for nærmere info / kontroll av anlegget, eventuelt inspeksjon av rør kamera.

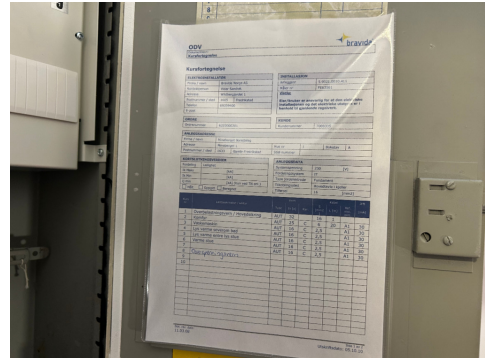
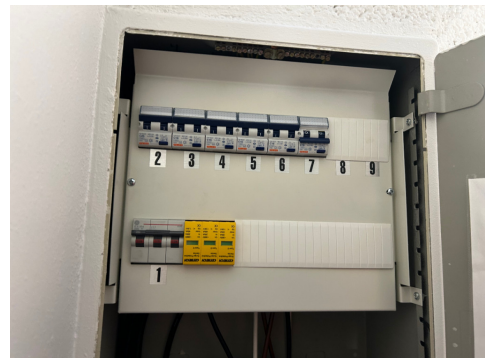
32 amp hovedsikring med underkurser. Automatsikringer.

Ja

grunnlag av alder og tilstand anbefales det en el-sjekk av denne boligen ved salg.
