# Tilstandsrapport

Naust

Gamlehaugvegen , 5231 PARADIS

Oppdragsnr.: 20423-1375

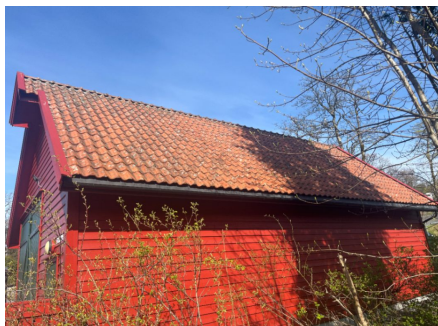
- Det er avvik:
- En del mosevekst på nordsiden og enkelte knekte takstein.

- Tiltak:
- Jeg anbefaler vask av yttertaket og utskiftning av knekte teglstein.

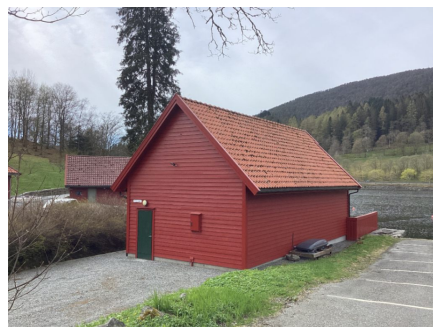
Yttervegger:

Veggene har bindingsverkskonstruksjon fra byggeår. Det er vindtetting/gipsplater på ene siden av bygget. Fasade/kledning har liggende malt bordkledning.

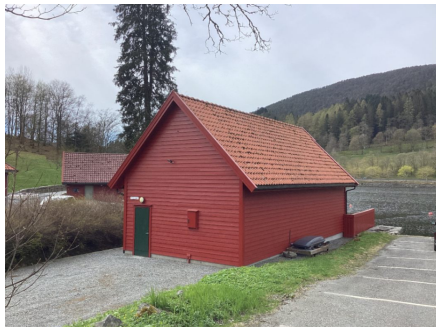
Terrengforhold:

Tomten ligger i et relativt flatt terreng og er opparbeidet med gruset innkjørsel, beplating, treterrasse/brygge.
