# Tilstandsrapport

Enebolig

Tømmerstien 17, 4639 KRISTIANSAND S

Befaringsdato: 08.10.2025

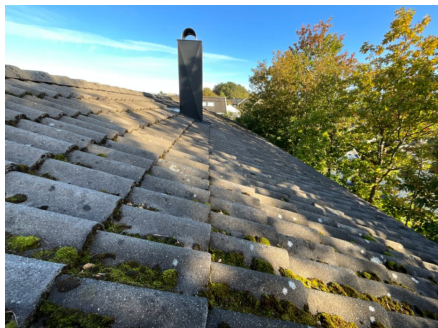
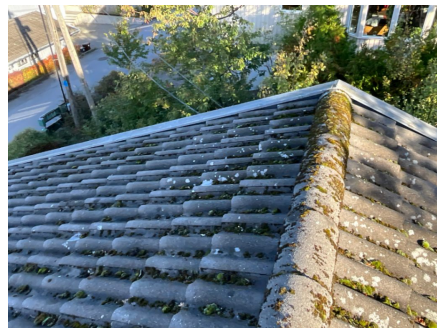
Eldre tekking med stor fare for skader i underliggende konstruksjoner.

- Tidspunkt for utskiftning av undertak nærmer seg.
- Når taktekking og undertak begynner å bli gamle, øker risikoen for lekkasjer, noe som kan føre til omfattende og kostbare reparasjoner av underliggende konstruksjoner dersom en ikke foretar tiltak på konstruksjonene før dette oppstår.
- Tidspunkt for utskiftning av taktekking nærmer seg.

Det er fuktmerker i undertaket. Fuktmerker er normalt på eldre bygg, det er ikke unormalt at det ved mye nedbør eller snø kommer vann inn på undertaket.

Bytte takstein ved behov da det ved knekte stein er fare for vann på undertaket og fukt/råte i underliggende konstruksjoner.

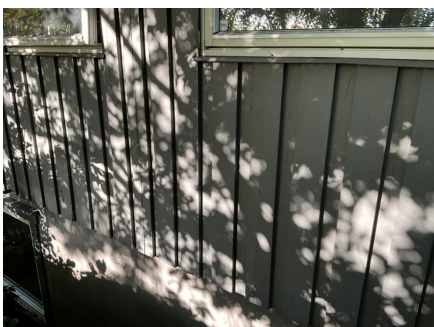
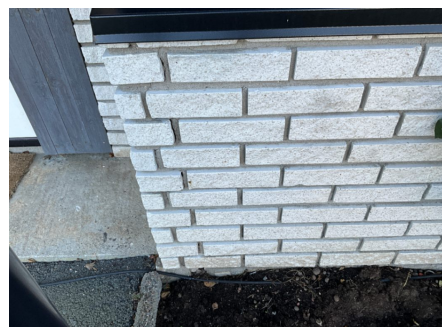
Veggene har trekonstruksjon av ukjent utførelse. Deler av fasade/kledning har stående bordkledning og teglstein.

- Det er ingen eller liten lufting i nedre kant av kledning mot grunnmur.
- Det er værslitt/oppsprukket trevirke/trepaneler.
- Sprekker i utvendig murverk.

- Uten tilstrekkelig lufting bak bordkledningen kan fuktighet som trenger inn bak bordene eller gjennom veggen innenfra ikke tørke opp. Dette skaper ideelle forhold for råtesopp og muggvekst.
- Det må foretas tiltak for å lukke avviket.

Mangelfull eller ikke tilstrekkelig lufting av kledningen kan føre til fukt i bakenforliggende konstruksjoner.

Regelmessig vedlikehold forlenger levetiden på treverk og mur slik at fukt og vann ikke trenger inn i konstruksjonen. Ved råteskader eller fukt i kledning kan det ikke utelukkes råte/fukt i bakenforliggende konstruksjoner.

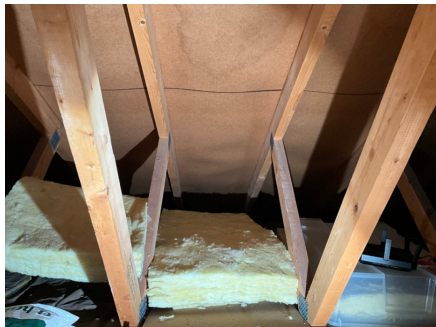
- Det er fra loft/kryploft påvist indikasjoner på at det er punktering av dampsperre, som medfører svekket effekt av dampsperrfunksjonen.
- Det er påvist avvik rundt gjennomføringer i takflaten.
- Det er påvist fuktskjolder/skader i takkonstruksjonen.
- Undertaket er misfarget.

Sannsynligvis er fuktmerkene av eldre dato, tørt på befaringsdagen.

Flere fuktmerker på undertaket.

Konstruksjonen bør holdes under oppsikt, da spesielt ved mye nedbør og/eller snø.

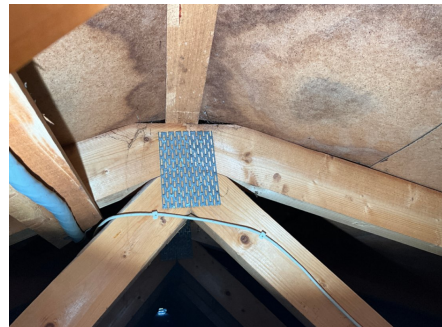
Fuktmerker i toppen

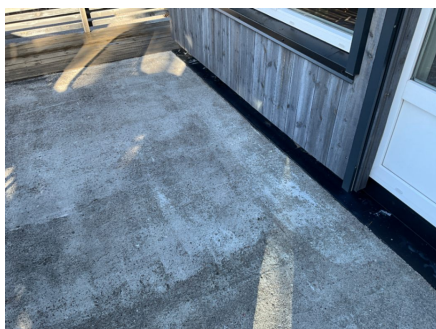
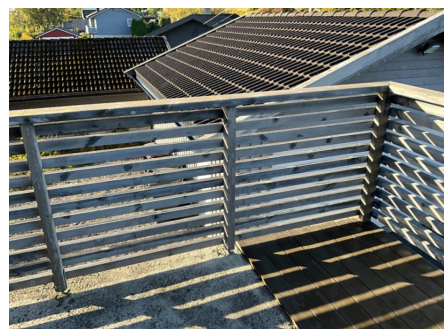
- Åpninger i rekkverk er ikke i henhold til krav i dagens forskrifter.
- Mer enn halvparten av forventet brukstid er passert på tettesjikt/membran.
- Rekkverket er for lavt i forhold til dagens krav til rekkverkshøyder.
- Overgang mellom veranda og vegg vil ved snø og regn være utsatt for fukt inn i konstruksjonen.
- Balkonger, terrasser skal ha rekkverk med høyde minimum 1,2 m der nivåforskjellen er mer enn 10,0 meter og minimum 1,0 meter der nivåforskjellen er inntil 10,0 meter.

Høy alder på tekkingen tilsier tiltak før det oppstår skader i bygget.

- Det er ikke krav om utbedring av rekkverkshøyde opp til dagens forskriftskrav.
- Tidspunkt for utskiftning av tettesjikt/membran nærmer seg ut ifra alder på dagens tekking.

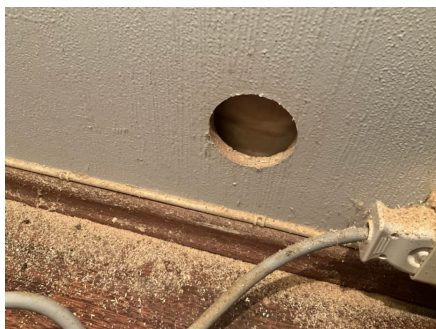
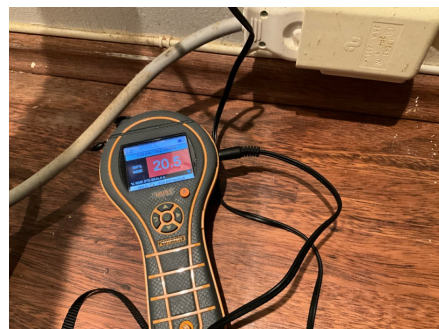
Bakkant av boligen ligger delvis under terreng. Det er ved hulltaking målt fukt. Hulltaking er foretatt i gavlveggen. Det er nå ingen tegn på skade, men det anbefales å gjøre tiltak da fukt på sikt vil resultere i mugg/sopp i underetasjen.

- Det er gjennom målinger påvist høyt fuktnivå i trevegger i underetg./kjeller, det er derfor ikke foretatt hulltaking

- Ytterligere undersøkelser må foretas for å få kartlagt tilstanden og omfanget på eventuelle skader.
- Anbefaler tiltak i rom under terreng og på dreneringen da høy fuktighet på sikt vil kunne resultere i mugg/råte i treverket. Det er ingen tegn på skade der hulltaking er utført, men det kan ikke utelukkes skader som ikke er registrert da hulltaking kun gir mulighet for kontroll av et lite område i konstruksjonen.
- Plast mot terreng vil kunne resultere i at fukt fra utsiden lukkes inne i konstruksjonen, med dertil fare for råteskader i veggen. En må være obs på vann og fukt utenfra og regelmessig holde konstruksjonen under oppsikt for å se etter fukt.
- Fuktighet i påførte vegger under terrenget vil variere med årstidene og verdiene kan være normal fra 18/19 vektprosent og ned til under 6%.

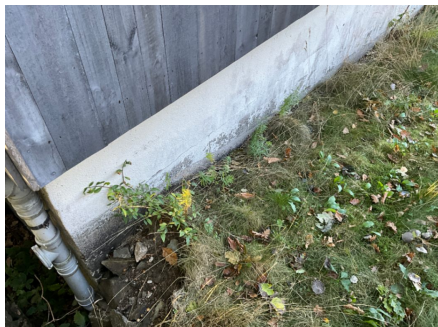
- Det mangler, eller på grunn av alder er det sannsynlig at det mangler, utvendig fuktsikring av grunnmuren ved kjeller/underetasje.
- Mer enn halvparten av forventet levetid på drenering er overskredet.

Ingen synlig fuktsperre.

Ved ny fuktsikring bør også murene isolere på utsiden slik at fare for kondens på innsiden av veggene minimeres.

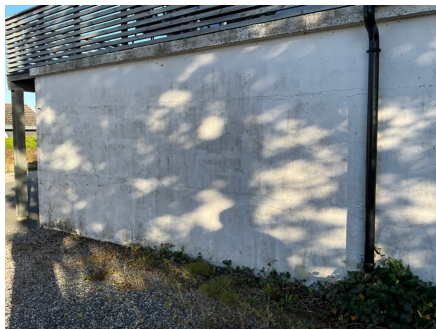
- Grunnmuren har sprekke-dannelser.

Det er registrert flere langsgående sprekker i murene

Flere langsgående sprekker.

- Påviste skader må utbedres.

Anbefaler å pusse murene på nytt, det vil i denne forbindelsen være naturlig å isolere på utsiden samtidig som det blir drenert.
