# Tilstandsrapport

Boligbygg med flere boenheter

Heimdals gate 5, 2821 GJØVIK

Rapportdato: 19.11.2025

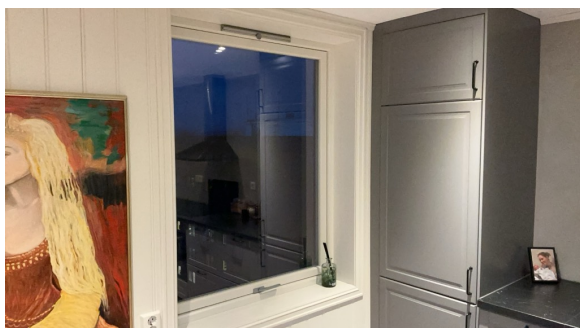
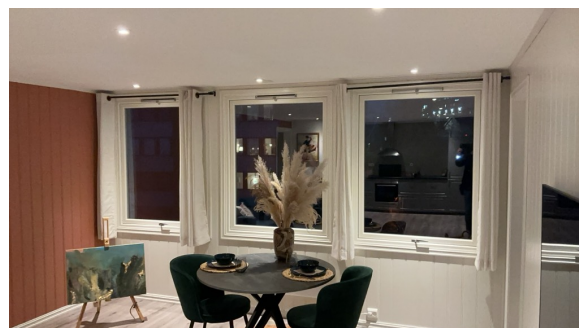
### TG 1 Vinduer

Trevinduer med 2-lags energiglass fra 2018. Besiktiget fra bakkenivå og innvendige rom. Det ble ikke observert eller opplyst om punkterte isolerglass. Pga. temperatur og lysforhold kan dette være vanskelig å oppdage.

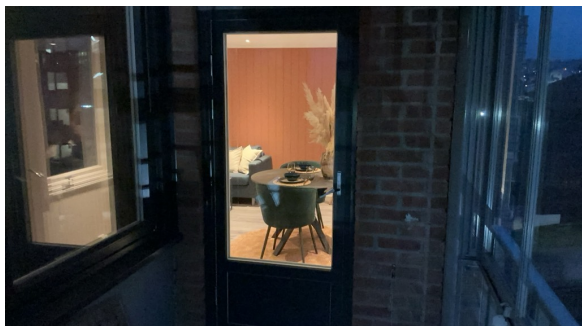
### TG 1 Dører

Ytterdør til felles gang med brann- og lydmotstand og kikkehull.  
Balkongdør i treverk med 3-lags energiglass.

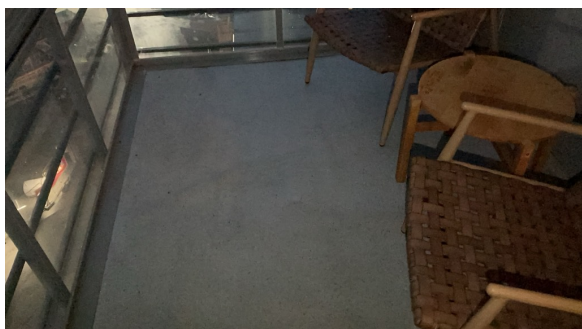
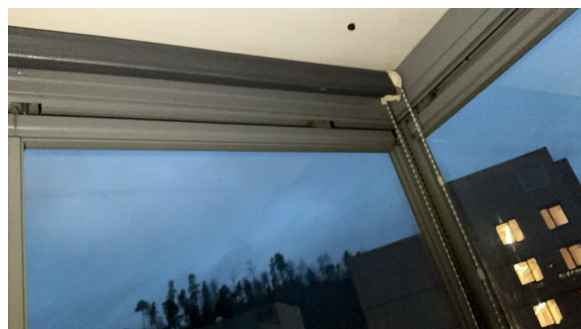
## TG 1 Balkonger, terrasser og rom under balkonger

Innglasset balkong med utgang fra stue: Betong i gulv. Betong i tak. Rekkverk og innglassing i stål og plast.

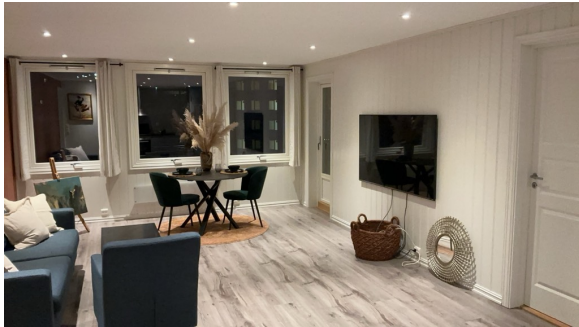
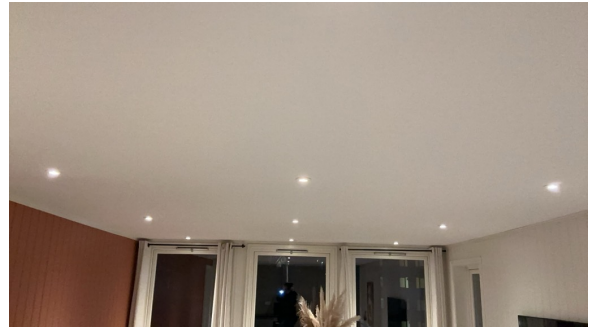
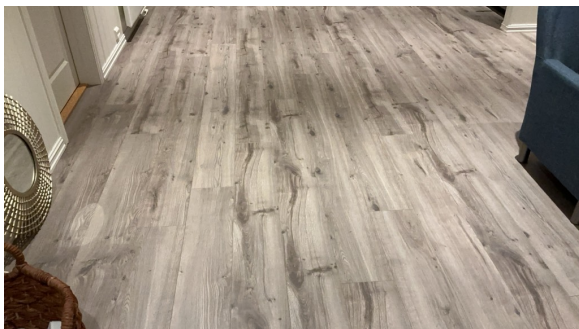
### TG 1 Overflater

Gulv: Laminat. Det kan være enkelte skader/slitasjer som betraktes som mindre overflateskader. Slike skader blir ikke spesifisert, vurdert eller bemerket.

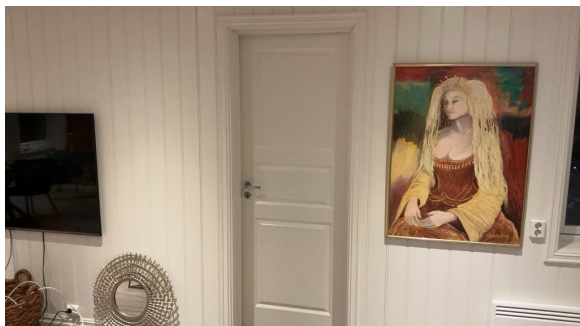
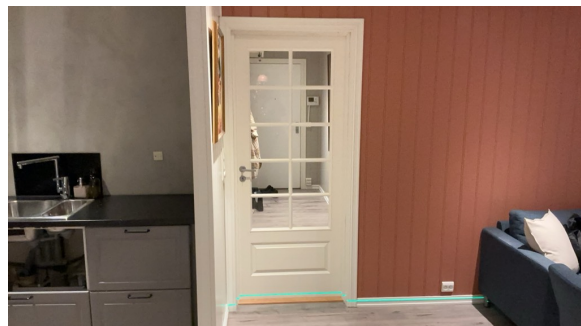
## TG 1 Innvendige dører

Innvendige malte profilerte fyllingsdører. Malt profilert dør med glass. Justeringer må kunne påregnes på tredører som kan bevege seg gjennom ulike årstider. Enkelte sår/merker må påregnes (normal bruksslitasje)

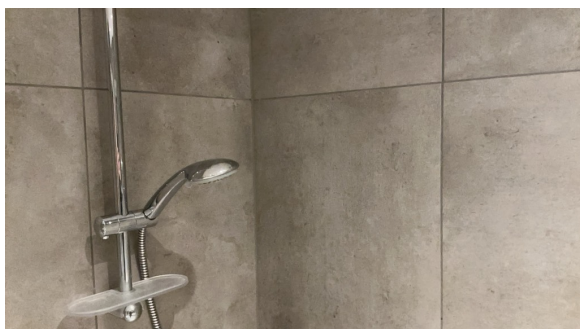
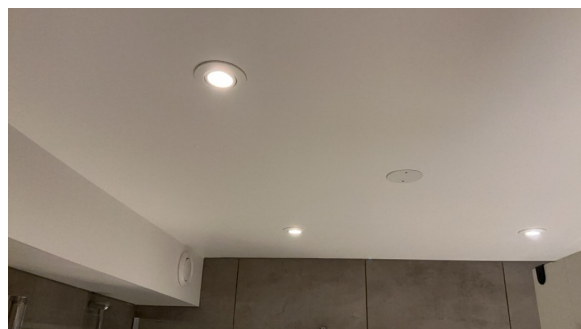
Ved enkle fuktsøk registrerte jeg ingen unormale verdier. Det dusjes direkte på gulv/vegg, noe som gir økt belastning på konstruksjonene.

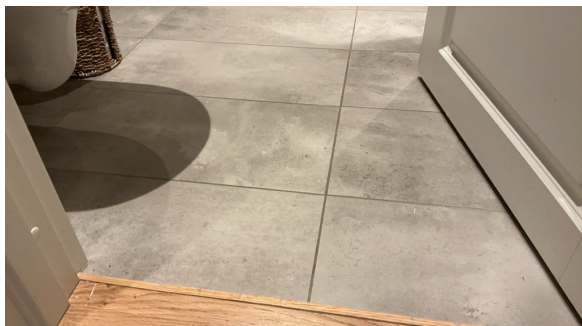
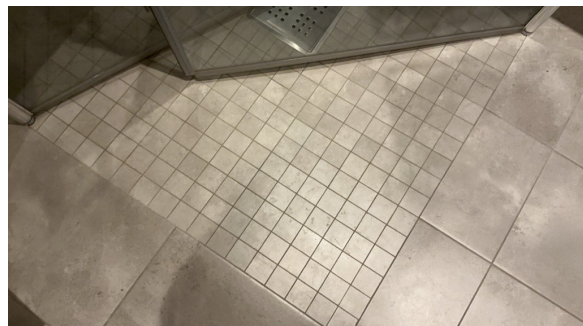
#### TG 1 Overflater Gulv

Fallforhold på gulvet er målt og funnet tilfredsstillende. Ved enkle fuktsøk ble det ikke registrert unormale verdier. Det dusjes direkte på gulv/vegg, noe som gir økt belastning på konstruksjonene.

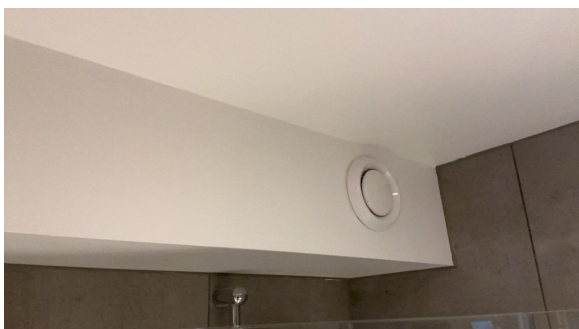
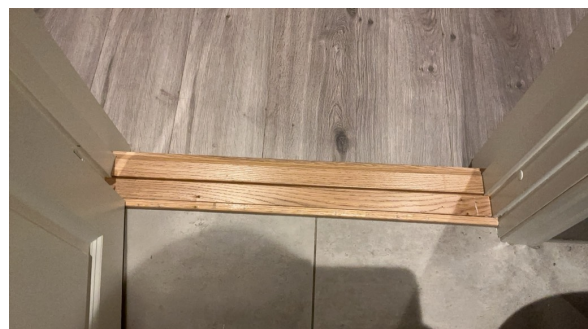
Det er ikke tilluft under dør.

### Ventilasjon

Tilluft i/under dør anbefales etablert.

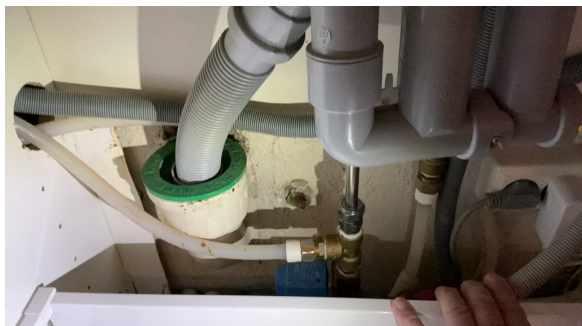
I kjøkkenskap er det ikke tett tilslutning mellom varerør og innerrør for rør i rør system.

Det bør monteres tetting mellom innerrør og ytterrør for rør-i-rør system.

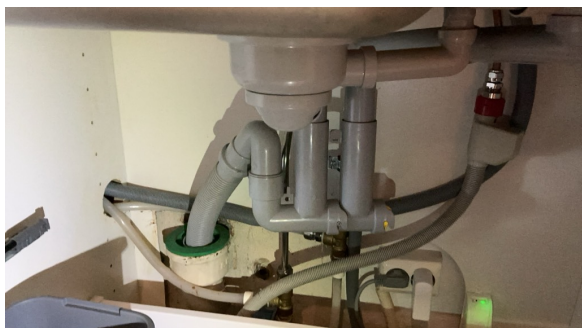
Mer enn halvparten av forventet brukstid er oppbrukt på deler av innvendige avløpsledninger.

## TG 2 Avløpsrør

Det er ikke behov for umiddelbare utbedringstiltak, men skader kan plutselig oppstå på eldre rør. Tidspunkt for når tiltak er påregnelig er vanskelig å si noe om.
