# Tilstandsrapport

Enebolig

Kjølbergvegen 24, 4200 SAUDA

Rapportdato: 06.12.2024

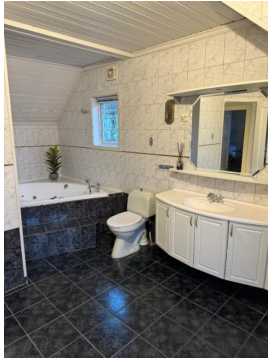
Vindu bad

**Vurdering av avvik:**  
• Vinduene har råteskader.  
Vindu over badekar er fra 1975

**Konsekvens/tiltak**  
• Andre tiltak:  
Det må påregnes å skifte vindu over badekar.  
**Kostnadsestimat: Under 10 000**

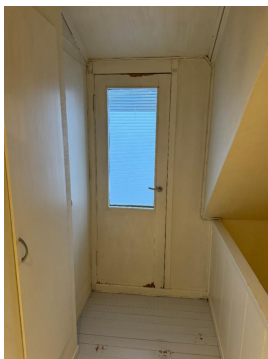
Balkongdør 2.etg.

- Dører har råteskader.

Dører er gamle og utskiftning må påregnes.

- Råteskadede dører må skiftes ut.

**Kostnadsestimat: 50 000 - 100 000**

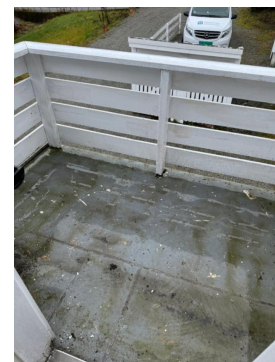
Balkong 2.etg.

- Tidspunkt for utskiftning av tettesjikt/membran nærmer seg ut ifra alder på dagens tekking.

**Kostnadsestimat: 10 000 - 50 000**

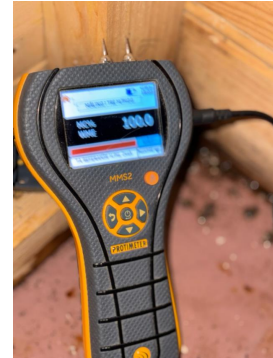
Det ble avdekket høy fuktighet på over 30 % i utforet vegg i kott under trapp.

Eier sier han spylte veldig mye dagen før. Men uansett så skal det ikke være så fuktig på innsiden.

- Det er gjennom hulltaking påvist høyt fuktnivå inne i trekonstruksjonen i hulltakingen, men ikke påvist fuktskader i dette området. Høy luftfuktighet kan over tid føre til muggvekst eller sverting av materialer. Samtidig kan materialer og konstruksjoner bli ødelagt.
- Det er påvist synlig fuktighet på mur/gulv i kjeller.

Høy fuktighet i kjellerkott

- Det må foretas tiltak for å redusere/begrense fuktgjennomtrenging inn i kjeller.

Utføring må rives og mur tørkes. I tillegg anbefales det å grave ned drensplast og ny drenering mot mur.

Kostnadsestimat: 10 000 - 50 000

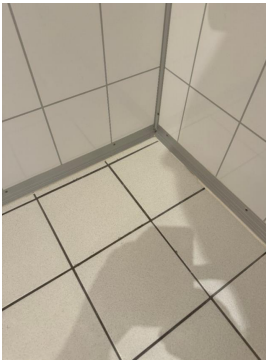
- Det er vindu/dør med ikke fuktbestandige materialer i våtsonen (ved vask, dusj, badekar, osv.), løsningen eller byggematerialet er uegnet
- Våtromsplater er ikke montert fagmessig.

Vinkellist mot gulv

- Uegnede materialer må fuktbeskyttes/utskiftes.
- Det må foretas lokal utbedring.

**Kostnadsestimat: 10 000 - 50 000**

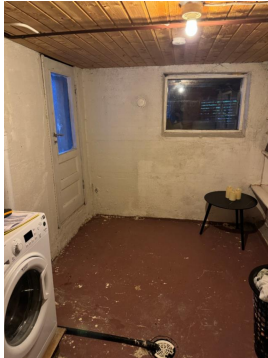
Vaskekjeller

-Det mangler tilluftspalte under dør for optimal ventilasjon i vifte.

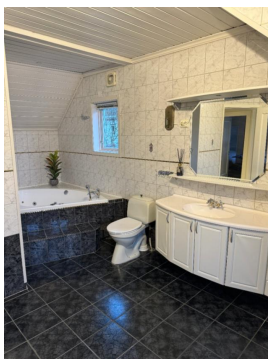
Bad 2.etg.

-Det er vindu over badekaret fra 1975

- Det er vindu/dør med ikke fuktbestandige materialer i våtsonen (ved vask, dusj, badekar, osv.), løsningen eller byggematerialet er uegnet

Vindu over bad har ikke fuktbestandig material.

- Uegnede materialer må fuktbeskyttes/utskiftes.

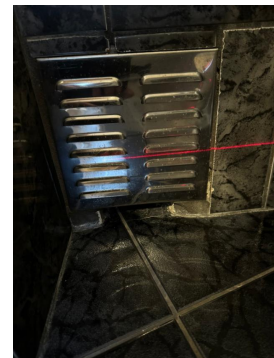
Det var ikke mulig å sjekke sluk og membran fordi den er innbygd under badekaret.

Ventilrist under badekar
