# Malenaveien 2 7374 RØROS

## Tilstandsrapport Eierskifte

Boligtype: Fritidsbolig

Byggeår: 1974

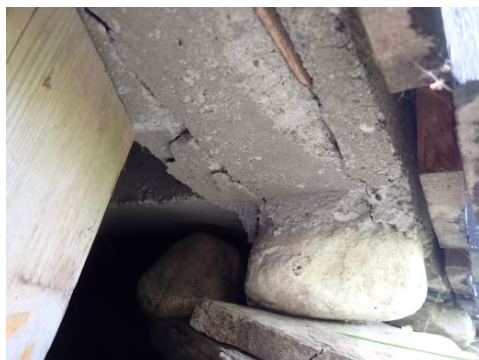
Sprekker/skader i betong oppunder vegg.

-Gulv har skjevheter, og det kan være eller har vært bevegelser i grunnen. Det er også registrert skjevheter i taket.  
-Det ble registrert sprekkdannelse i stripefundament av betong som ligger over natursteinsmur, ved inspeksjon inn i krypkjeller. Bevegelser i grunnen kan være årsak til sprekker. I tillegg er det registrert tegn på synlig armering, men ikke skader i denne. Kontrollen er begrenset på grunn av grunnmurens utførelse.

-Løpende observasjoner anbefales for å bekrefte eller avkrefte en negativ utvikling.

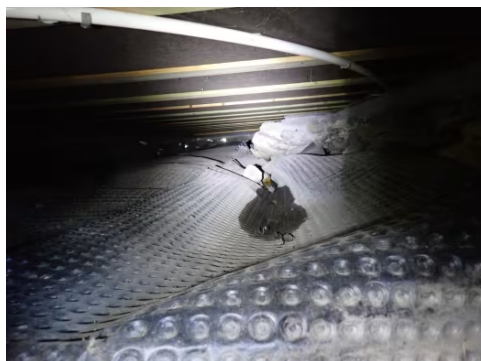
Oversiktsbilde. Viser synlig vann og utførelse av fuktsperre på bakken.

-Det er anvendt grunnmursplast som fuktsperre på bakken, men denne vurderes noe variabelt utført.  
-Det ble registrert synlig vann oppå plasten ved inspeksjon inn i krypkjelleren.  
-Vær oppmerksom på at inspeksjonen er begrenset utført fra en åpning i grunnmur på den ene gavlveggen. Det er ingen synlig inspeksjonsmulighet under boden.

TG 2 settes for utførelse på fuktsperre, samt begrenset mulighet for inspeksjon.

-Det anbefales å sørge for at fuktsperren ligger godt ned på terrenget med tette skjøter for best mulig funksjon.

-Det bør etableres adkomst til krypkjelleren, slik at hele konstruksjonen kan inspiseres. Krypkjeller regnes for å være en risikokonstruksjon som er utsatt for fukt- og råteskader i bunnsvill, trebjelkelaget og andre tilstøtende konstruksjoner, på grunn av fuktighet fra grunnen og kondensering ved temperaturforskjeller. Selv om det ikke er avdekket tegn på skader, betyr ikke dette nødvendigvis at det ikke foreligger skader i eller i forbindelse med krypkjelleren. Nærmere undersøkelser anbefales etter etablering av tilstrekkelig adkomst.

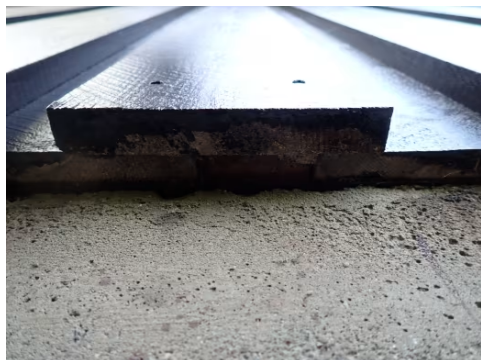
Begrenset lufting.

| -Kledning har enkelte tørkesprekker, men ingen skader. Ikke unormalt med noe oppsprekking med tanke på alder. | |

-Med tanke på begrenset lufting, er det ikke registrert behov for tiltak i dag, men ved større utskiftninger eller vesentlig endring i bruk av boligen bør lufting etableres/utbedres. Dårlig lufting av kledning kan medføre fuktskader i veggen på grunn av sen uttørring av fukt i veggen, som kan oppstå på grunn av inndriv av nedbør og kondensering. Vær oppmerksom på dette.

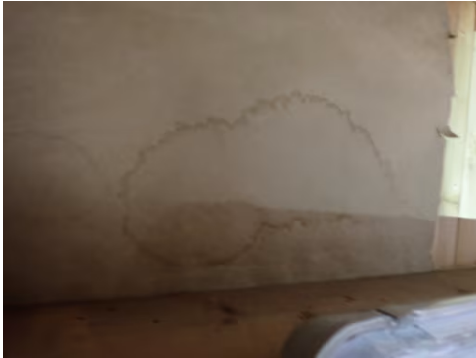
Fuktskjolder.

-Det blir registrert noen skjolder i luftepappen i utvendig bod. Usikker årsak til dette. Det er ikke registrert tegn på lekkasjer i tekkingen.

TG 2 på grunn av fuktskjolder i luftepapp, samt blokkert lufting inn til deler av konstruksjon.

-Luftepappen tjener kun hensikt til å lage luftespalte i konstruksjonen og har ikke behov for utbedring i boden. Det er likevel behov for å åpne opp slik at luftingen ivaretas inn i konstruksjonen over soverom/baderommet. Dårlig lufting kan medføre kondensering inne i konstruksjonen, og forårsake skader over tid.

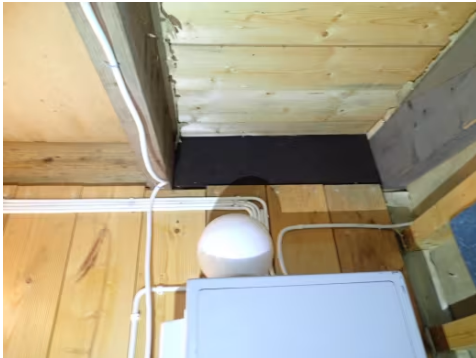
Blokkert lufting / skadet luftepapp.

-Det er registrert rifter og skader i luftepappen.

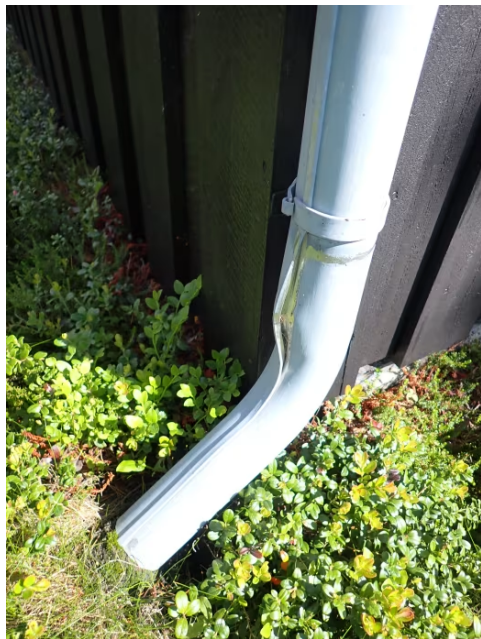
Frostspreng i nedløpsrør.

| <p>-Det ble registrert deformasjon i nedløpsrør, som er et symptom på frostspreng.</p> <p>-Raftbeslag er noe medtatt i overflatene, og det er stedvis mosegroing på beslagene.</p> <p>TG 2 på grunn av påviste forhold.</p> | |

| <p>-Nedløp/renner er ikke funksjonstestet av undertegnede. Nærmere undersøkelser anbefales, og ved utettheter bør utskiftinger foretas. Deler med deformasjon må utover dette skiftes for å lukke avvik. Frostspreng i nedløpsrør må sies å være normalt i Fjellregionen/Nord-Østerdalen, og er erfaringsmessig registrert forholdsvis ofte.</p> <p>-Rengjøring/vedlikehold på beslag kan vurderes.</p> | |

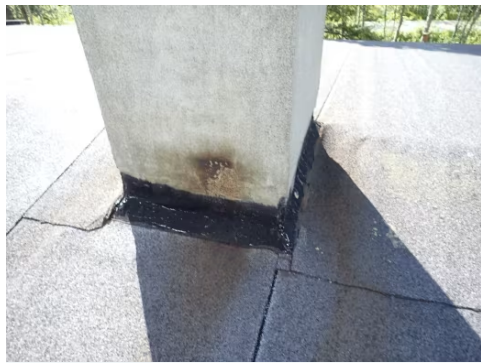
Svakheter i beslag/tekkning.

- Det registreres stedvis noe mose på taket som anbefales fjernet som et vedlikeholdstiltak.
- Overflaten er medtatt og litt sprukket på den mest solutsatte siden.
- Ved pipe er det registrert noen svakheter i tekking/beslag, samt noe korrosjon på pipehatt.
- Mer enn halvparten av forventet brukstid er passert på taktekkingen. Det er usikker tetthet i tiden som kommer.

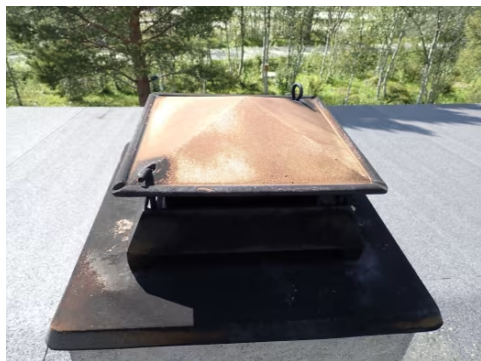
Korrosjon på pipehatt.

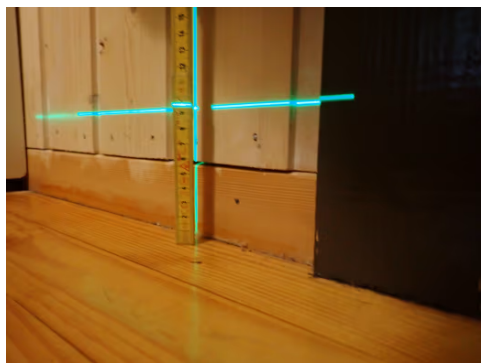
Referansenivå laser = 4 cm. Viser avvik på ca. 55 mm i gang/entré.

| Type | Trebjelkelag |
|---|---|
| -Med bruk av nivelleringslaser ble det registrert totalt avvik over 30mm, i tillegg til lokale skjevheter. Avvikene er påvist ved stikkprøver i stue/kjøkken og gang/entré og er på henholdsvis 51 og 55 mm. Årsaken til skjevhetene kan være bevegelser i grunnen.<br>-Gulvet er kun begrenset kontrollert i krypkjelleren. | |

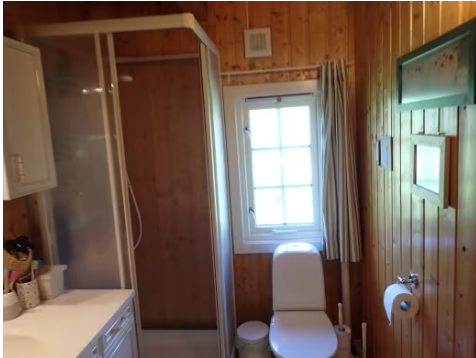
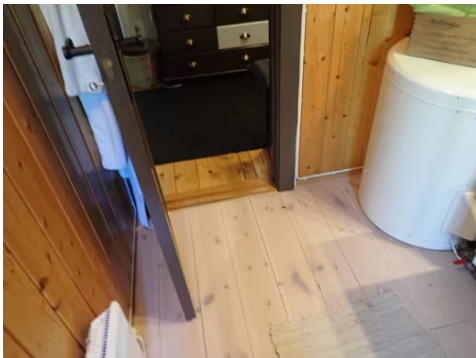
- Med bakgrunn i rommets manglende våtromsstandard er ikke kontrollpunkt for våtrom beskrevet.
- Det kreves forsiktig bruk av rommet på grunn av manglende tettesjikt, sluk og ellers manglende utstyr som vil være krav i et våtrom med dagens forskrift.
- Det er ikke blitt registrert synlige skader som følge av dusjing i rom uten våtromsstandard.

-Det fordres forsiktig bruk av rommet. For optimal bruk kreves en oppgradering av rommet til en tilfredsstillende våtromsstandard. Sørg for å tørke opp og lufte godt etter hver bruk.

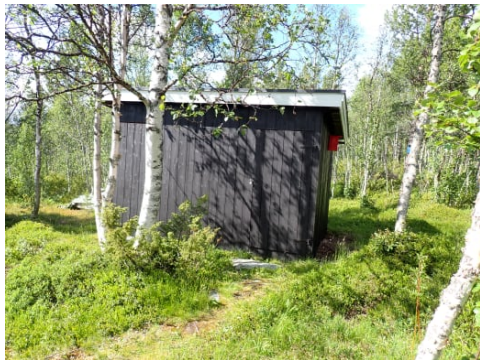
-Det er registrert fuktmerker innvendig. Taket kan ha behov for utbedringer. Det er også tegn på råte i bunn av veggkonstruksjon mot terreng.
