Tilstandsrapport

Selveier fritidsbolig (leilighet)

Tråstølsvegen 78, 5710 SKULESTADMO

Rapportdato: 13.08.2024

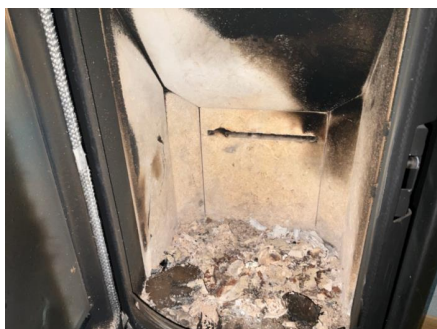
TG 1 Pipe og ildsted

Merk at det mangler ildfast plate under sotluke. Det anbefales å montere ildfast plate for å hindre glør fra aske ved åpning. Tilsynsrapporter fra feier med evt. avvik er ikke mottatt/kontrollert.

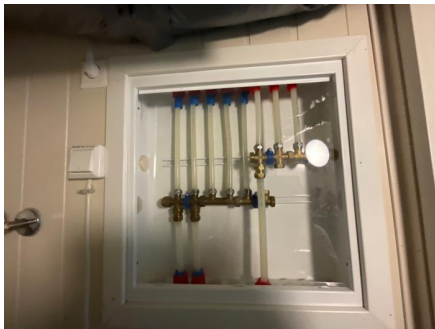
TG 1 Vannledninger

Vannforsyningsrør av PEX-rør (rør-i-rør system).
Fordelerskap samt stoppekran er plassert i bod / teknisk rom.

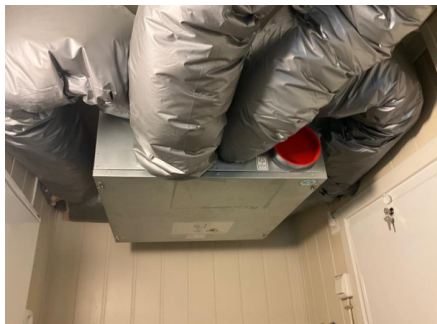
Anlegget er kun enkelt, visuelt kontrollert. Det anbefales å foreta service og filterbyte etter leverandørens anbefalinger.

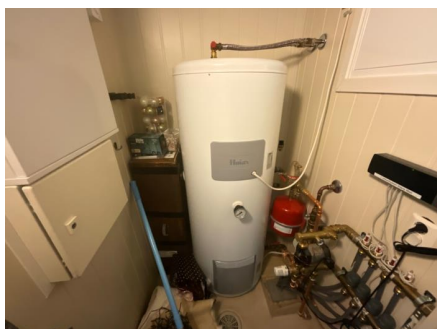
TG 1 Varmtvannstank

Kombibereder fra Høiax på 90/200 liter (kappe/forbruk).

Det er montert fast el-tilkobling til bereder. Avrenning til sluk i rommet ved evt. lekkasje.

Berederen er dobbelmantlet og benyttes til vannbåren varme/gulvvarme, samtidig som den leverer varmtvann til forbruk. Ekspansjonstank fra Cubex på 8 liter tilknyttet bereder.

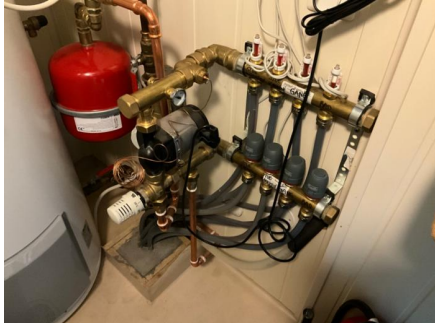
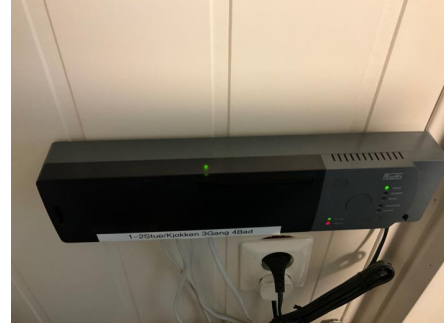
TG 1 Vannbåren varme

Det ble registrert lys på styrepanel for service eller lignende. Takstmann kjenner ikke til servicehistorikk. Oppdraget er utført som nøkkeloppdrag, uten eier tilstede.
