# Tilstandsrapport

Andelsleilighet

Lavrans vei 16, 0670 OSLO

Befaringsdato: 06.08.2024

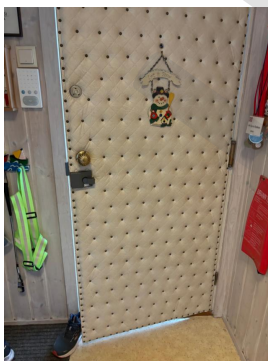
- Karmene i dører er værslitte utvendig og det er sprekker i trevirket.

Aldersrelatert slitasje.

- Det må foretas lokal utbedring.

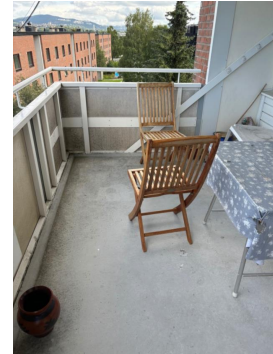
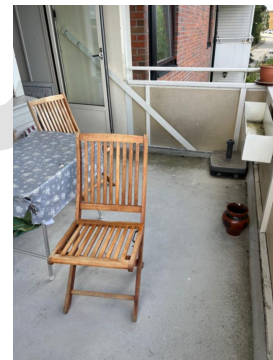
Utgang til balkong fra stue. Størrelse på ca 10 kvm. Takoverbygg.

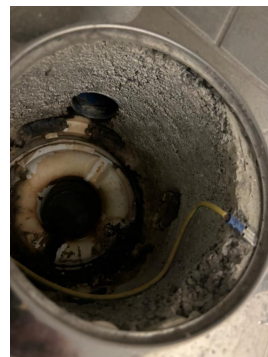
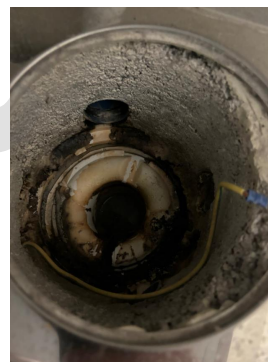
Det er plastsluk og membran med ukjent utførelse.

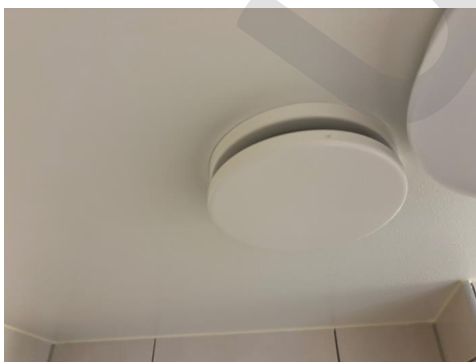
- Rommet har kun naturlig ventilasjon.

- Elektrisk avtrekksvifte bør monteres for å lukke avviket.

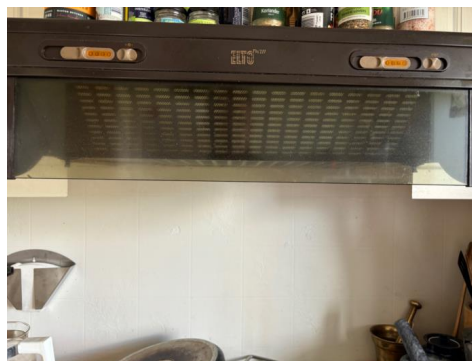
- Kjøkkenet har ventilator med omluft (kullfilter).  
Eldre kjøkkenvifte.

- Andre tiltak:  
Påregnelig med utskiftning etterhvert.

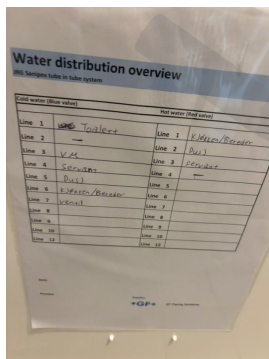
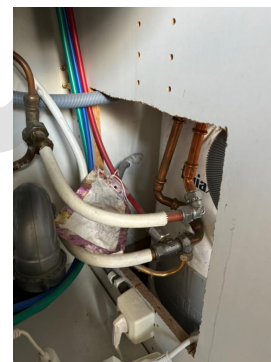
- Mer enn halvparten av forventet brukstid er passert på innvendige vannledninger.

Gjelder de eldre kobberørene.

- Det er ikke behov for utbedringstiltak siden anlegget fungerer i dag, men ut ifra alder kan skader plutselig oppstå på eldre anlegg.

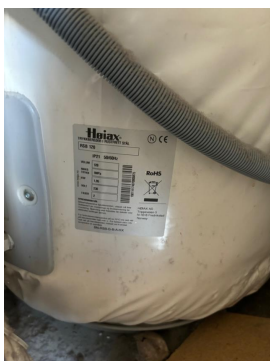
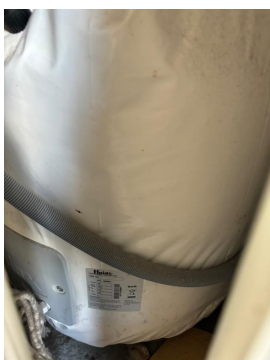
Bereider har oversteget 50 % av antatt levetid.

Påregnelig med utskifting etterhvert.
