# Tilstandsrapport

Andelsleilighet

Lavrans vei 16, 0670 OSLO

Befaringsdato: 06.08.2024

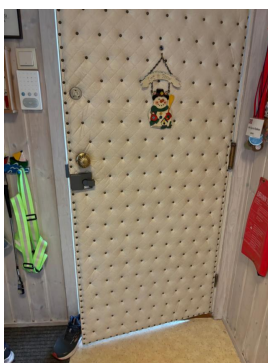
Eldre ytterdør, med innvendig teppe-beslått flate.  
Malt balkongdør med glassfelt.

- Karmene i dører er værslitte utvendig og det er sprekker i treverket.

Aldersrelatert slitasje.

- Det må foretas lokal utbedring.

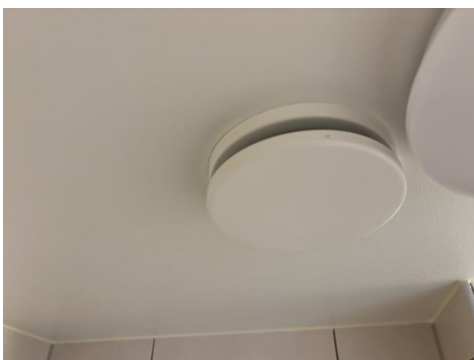
### ! TG 2 Ventilasjon

- Rommet har kun naturlig ventilasjon.

- Elektrisk avtrekksvifte bør monteres for å lukke avviket.

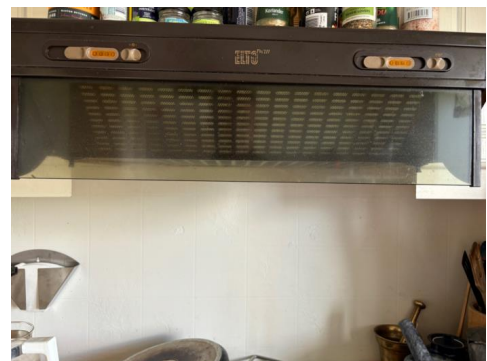
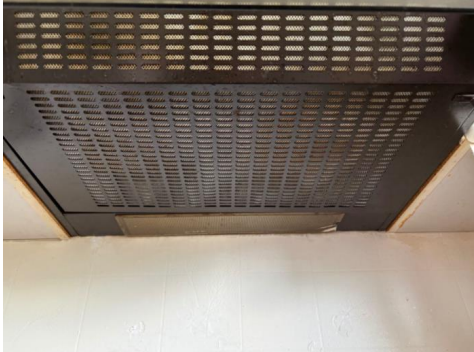
#### ! TG 2 Avtrekk

- Kjøkkenet har ventilator med omluft (kullfilter).  
Eldre kjøkkenvifte.

- Andre tiltak:  
Påregnelig med utskiftning etterhvert.

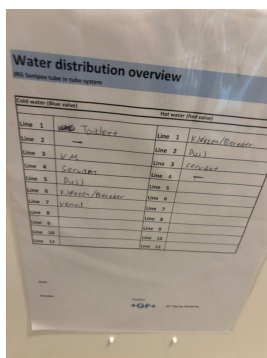
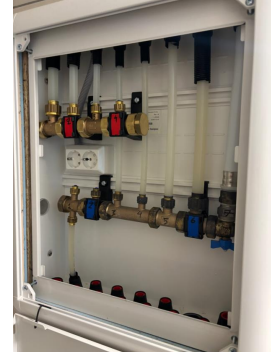
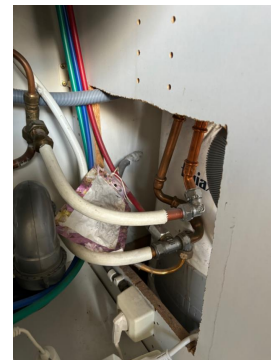
### ! TG 2 Vannledninger

- Mer enn halvparten av forventet brukstid er passert på innvendige vannledninger.

Gjelder de eldre kobberørene.

- Det er ikke behov for utbedringstiltak siden anlegget fungerer i dag, men ut ifra alder kan skader plutselig oppstå på eldre anlegg.

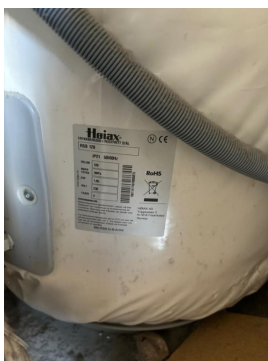
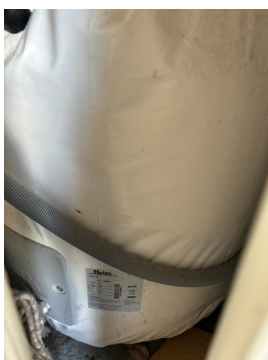
### ! TG 2 Varmtvannstank

Bereder har oversteget 50 % av antatt levetid.

Påregnelig med utskifting etterhvert.

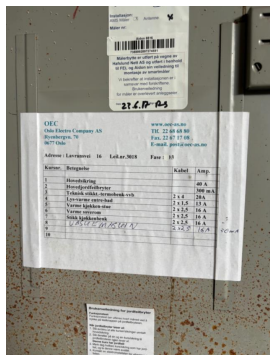
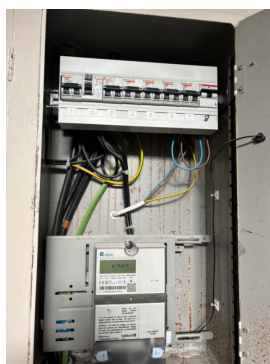
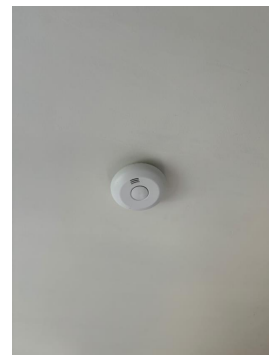
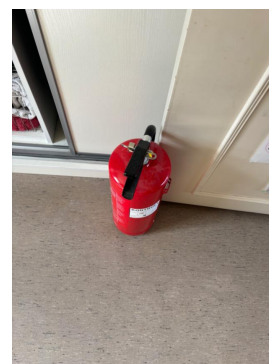
## Elektrisk anlegg

På generelt grunnlag anbefales kontroll av el-anlegget i hele leiligheten.
