# Tilstandsrapport

📍 Trondheimsveien 64, 0565 OSLO

# gnr. 227, bnr. 451, snr. 13

Rapportdato: 07.09.2025

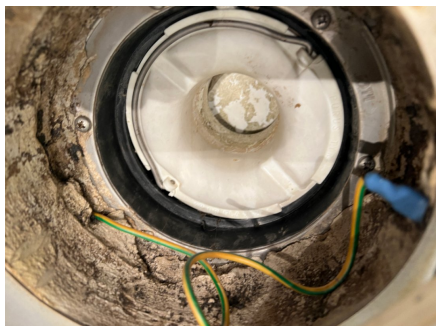
Sluk i plast er plassert i dusjssonen.  
Det er synlig membran i sluk, som er benyttet som tettesjikt.  
Det er ikke fremlagt noe dokumentasjon for tettesjikt på badet.

TG settes ut i fra manglende dokumentasjon på utførelse av tettesjikt i gulv og vegger.  
Ref: NS3600

Plastsluk med klemring for membran

Innhenting av dokumentasjon er ikke mulig, ut i fra info fra tidligere salg.

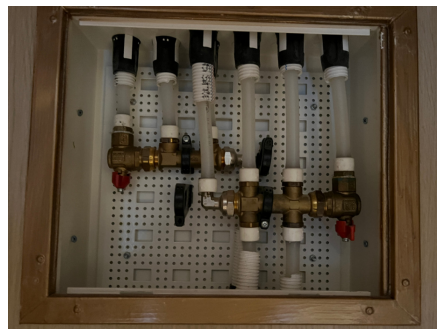
Rørøplegg fungerer med dagens løsning.  
Rørkurser på rør-i-rør system bør merkes,  
dette for at det skal kunne byttes riktig rør,  
om en lekkasje skulle oppstå.

Samleskap med rørkurser og stoppekraner
