# Tilstandsrapport

📍 Austmannavegen 25 D, 5537  
HAUGESUND

# gnr. 35, bnr. 856

## Rekkehus - Byggeår: 1969

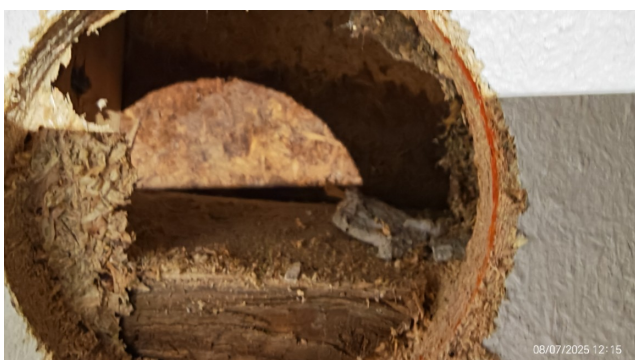
Hulltaking er foretatt og det er påvist avvik i hulltakingen.

- Hulltaking er foretatt og det er påvist avvik i konstruksjonen.

Det er påvist fuktskjold i hulltakingen som er tørr på befaring.

Årsak til fuktskjold er ukjent, men det er mulig denne er fra tiden før kabinett ettersom den er tørr i dag.

- Gjennomføre ytterligere undersøkelser og foreta utbedring av skade.
