Austmannavegen 25D, 5537 HAUGESUND

**Flott, innholdsrikt rekkehus i  
attraktivt boligområde med meget  
god intern beliggenhet |  
Garasjeplass | Barnevennlig**

# Tilstandsrapport

# gnr. 35, bnr. 856

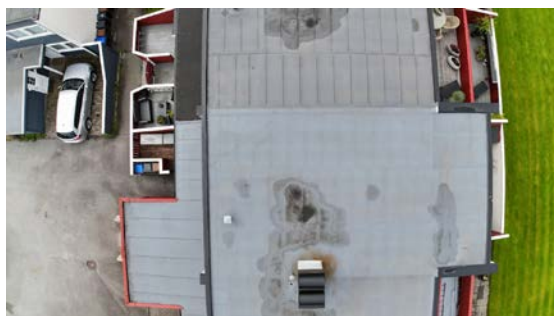
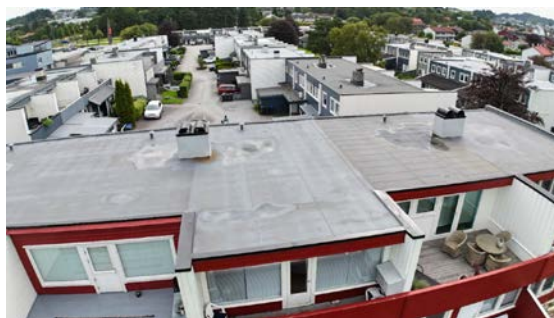
### TG 2 Nedløp og beslag

Det er takrenne av metall fra terrasse 2.etg. Ytterligere nedløp er av ukjent type og innvendig.

- Overvåk tilstanden jevnlig. For å få tilstandsgrad 0 eller 1 må beslag/renner/nedløp skiftes ut, men tidspunktet for når dette er nødvendig er vanskelig å si noe om.
- Dårlig eller gamle beslag medfører redusert/svekket klimaskjerm, som igjen øker risikoen for manglende bortledning av vann som igjen kan medføre redusert levetid og/eller skader.
