# Tilstandsrapport

Leilighet

Aurstubben 1, 1930 AURSKOG

Befaringsdato: 17.09.2024

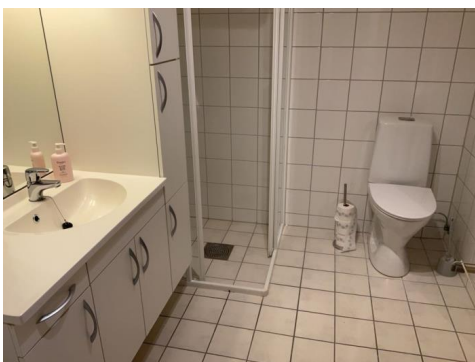
### 2. ETASJE > BAD/WC/VASKEROM

Baderommet har standard fra byggeåret.  
Det er ikke fremlagt noe dokumentasjon på våtrommet.

- Det er mulighet for at det kan forekomme vannlekkasje på våtrommet hvor vann ikke vil gå til sluk.
- Det er påvist at noen fliser har bom (hulrom under).
- Det er påvist avvik i fallforhold til sluk i forhold til krav i forskrift på byggetidspunktet.

Deler av gulvet er flatt og det er ingen oppkant/lekkasjesikring mot dører. Ved eventuell lekkasje fra servant eller vaskemaskin er det fare for fuktbelasting mot dørterskel og i ytterste konsekvens at lekkasjevannet renner ut av rommet.

Det bør lages oppkant med membran/lekkasjesikring mot dører.  
Dersom våtrom skal renoveres må fallforholdet utbedres.

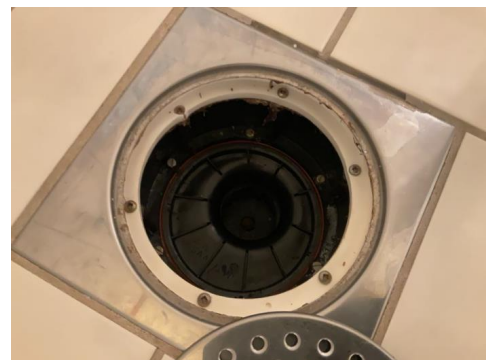
### 2. ETASJE > BAD/WC/VASKEROM

- Det er påvist skader på innredning.

Det er stedvis svelleskader/fuktskader på baderomsinnredningen.

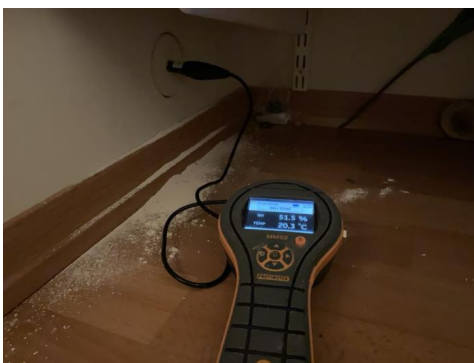
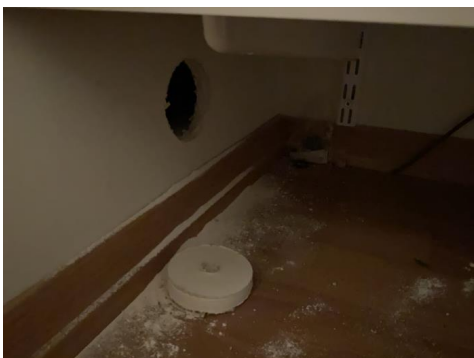
Hulltaking er foretatt uten å påvise unormale forhold. Hulltaking ble foretatt i vegg fra bod mot bad ved toalett. (Hulltaking bak dusjnische var ikke mulig da dette er mot felles gang og mot naboleilighet). Det ble målt relativ luftfuktighet i vegg og det ble gjort visuell inspeksjon. Det ble ved målinger og visuell inspeksjon ikke påvist tegn på fuktskader.

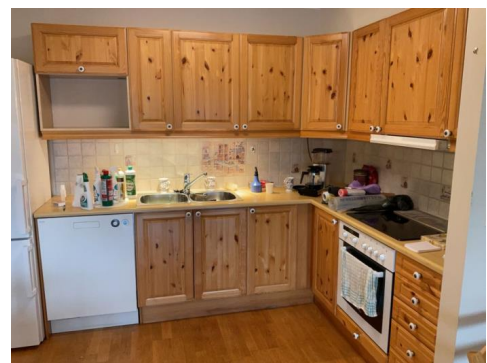
### 2. ETASJE > KJØKKEN

- Det er påvist at eventuelt lekkasjevann fra rør i rør system ikke ledes til sluk eller annen kompensere løsning.
- Det mangler tettemuffer i enden av varerør på rør-i-rør-system.

Det mangler tettemuffer på varerør på kjøkkenbenk. Rørfordeler er plassert over himling på bad og ved eventuell lekkasje på anlegget vil himlingen bli skadet.

- Det må monteres tettemuffer i enden av varerørene.
- Det bør foretas tiltak på anlegget som sikrer bedre løsning på eventuelt lekkasjevann fra rør i rør system.
