# Tilstandsrapport

📍 Kantarellen terrasse 26, 1286 OSLO

# gnr. 179, bnr. 24

Rapportdato: 27.09.2024

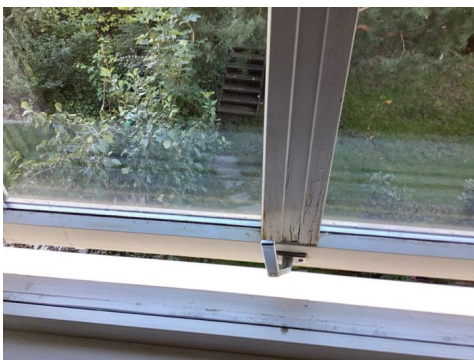
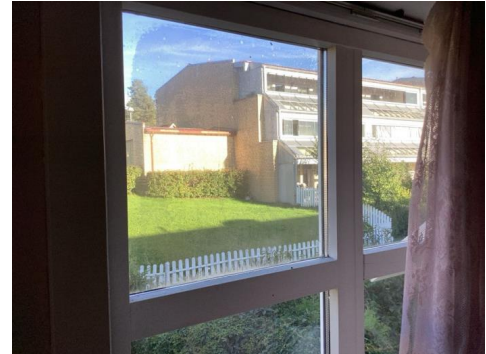
- Det er påvist at enkelte vinduer er vanskelig å åpne/lukke.
- Det er påvist avvik rundt innsetningsdetaljer.
- Det er påvist et betydelig antall vinduer med punkterte eller sprukne glassruter.
- Det er påvist vinduer med fukt/råteskader.
- Karmene i vinduer er slitte og det er sprekker i trevirket.

- Vinduene eller glassruter må skiftes ut.
- Vinduer med punkterte/sprukne glass må påregnes skiftes ut, enten hele vinduet eller kun selve glassene.
- Det bør gjøres tiltak for å lukke avviket.
- Det må påregnes noe vedlikehold og at enkelte vinduer må skiftes ut.

Vinduer som ikke lar seg lukke bør justeres /byttes i sin helhet.

**Kostnadsestimat: 50 000 - 100 000**

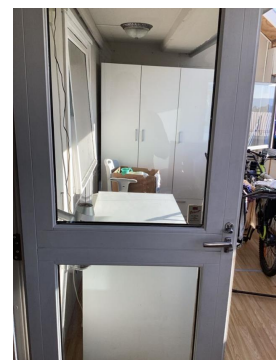
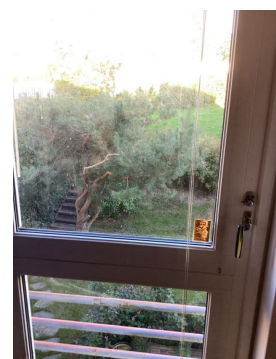
### ! TG 2 Dører

Entredør type B-30/db35 som er brann- og lydklassifisert i hvitt farge. Merknad: Normal bruksslitasje, og enkelte sår.

- Det er påvist avvik rundt innsetningsdetaljer.
- Det er påvist dører som er vanskelig å åpne eller lukke.
- Karmene i dører er værslitte utvendig og det er sprekker i trevirket.

- Det må foretas lokal utbedring.
- Det må påregnes noe vedlikehold og at enkelte dører må skiftes ut.

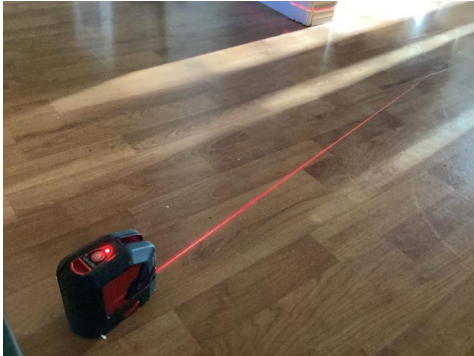
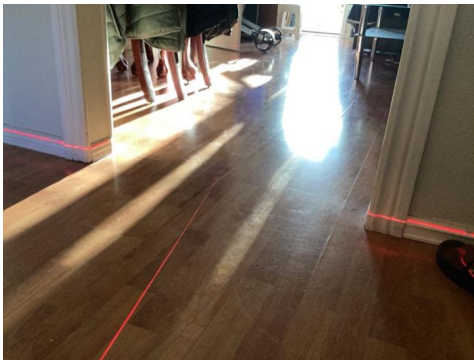
## 🕒 TG 2 Overflater

- Overflater har en del slitasjegrad utover det en kan forvente.
- Det er avvik:

Det er målt forhøyede fuktverdier ved det ene soverommet.

- Målt høydeforskjell på mellom 10 - 20 mm innenfor en lengde på 2 meter. Tilstandsgrad 2 gis med bakgrunn i standardens krav til godkjente måleavvik.

- For å få tilstandsgrad 0 eller 1 må høydeforskjeller rettes opp. Det vil imidlertid sjelden være økonomisk rasjonelt som et enkeltstående tiltak i en bolig som dette. Dersom boligen en gang skal renoveres, kan man vurdere slike tiltak.

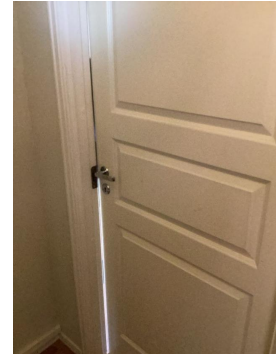
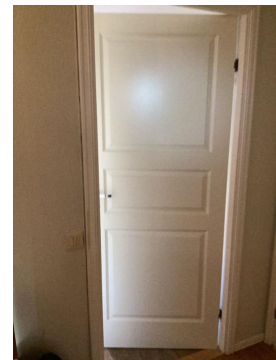
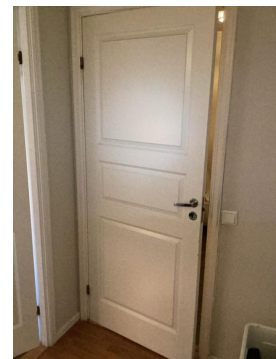
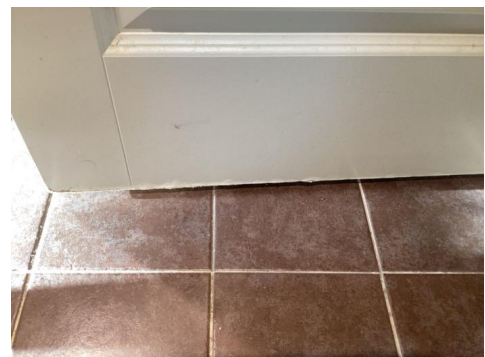
**TG 2 Innvendige dører**

- Det er påvist avvik som tilsier at det bør foretas tiltak på enkelte dører.
- Enkelte dører «butter» i karmen. Det er også oppdaget svelling på enkelte dører.

På sikt er det påregnelig med å skifte enkelte dører.

**Kostnadsestimat: Under 10 000**

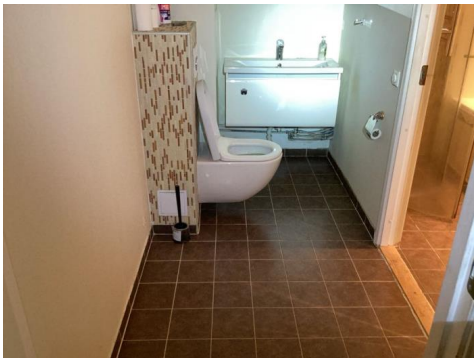
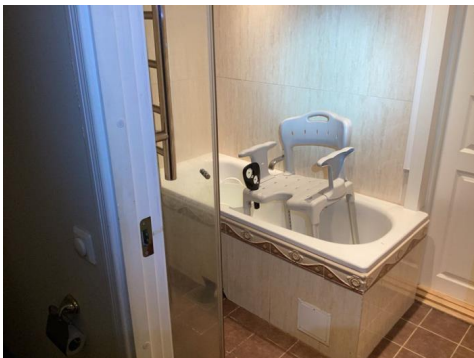
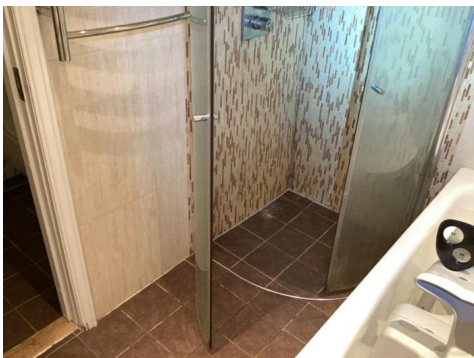
**2 ETG. > BAD**

Badet er av eldre årgang, og det finnes ingen dokumentasjon på eventuelle oppussings- eller rehabiliteringsarbeider som er blitt utført i senere tid. Det er plass til vaskemaskin. Badet er av eldre årgang, og plutselige skader kan oppstå. Det anbefales å beholde etableredusjkabinett. Kjøper må regne med at badet står overfor totalrenovering i nærmeste fremtid.

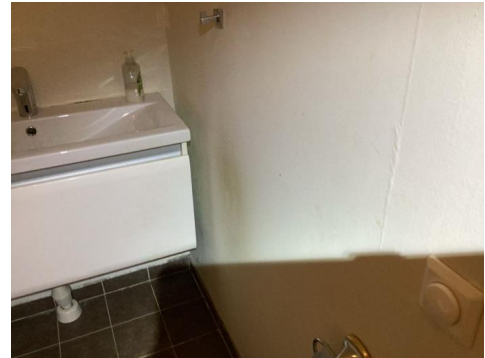
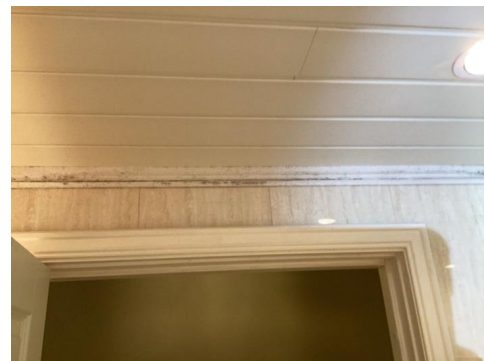
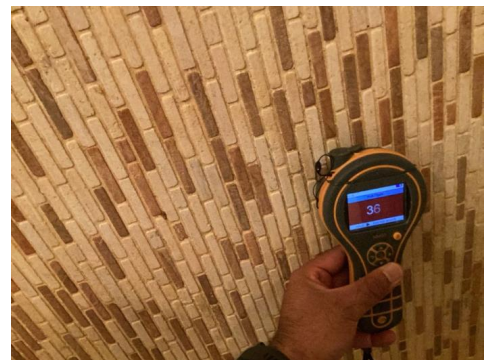
### ! TG 2 Overflater vegger og himling

- Det er påvist at flisfuger har riss/sprekker.
- Det er påvist at noen fliser har bom (hulrom under).
- Det er påvist tegn til fuktskader i overflater.
- Det er påvist andre avvik:

potensiell soppvekst.

- Overflater må utbedres eller skiftes.
- Det må foretas tiltak for å lukke avviket.

Ved eierskifte er det påregnelig med oppussingen av overflatene.

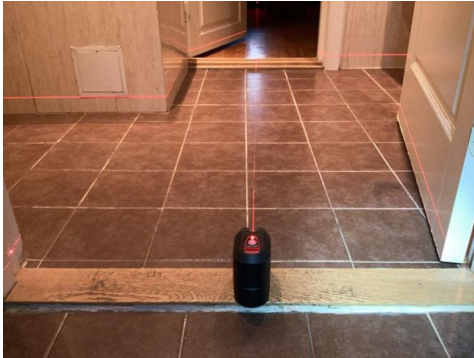
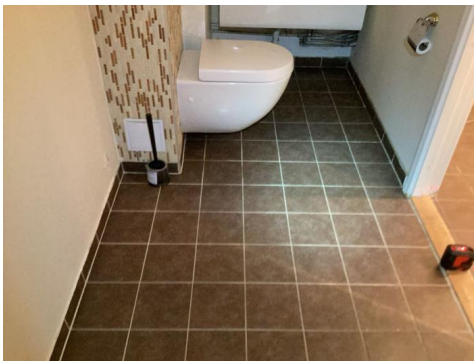
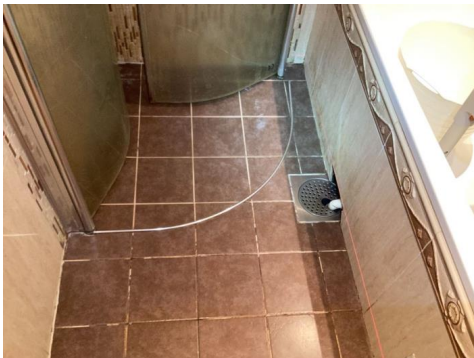
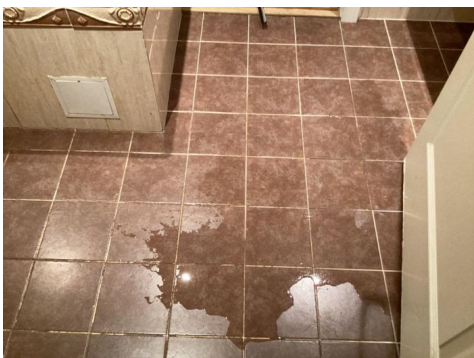
### ! TG 3 Overflater Gulv

- Det er mulighet for at det kan forekomme vannlekkasje på våtrommet hvor vann ikke vil gå til sluk.
- Det er påvist at flisfuger har riss/sprekker.
- Det er påvist at noen fliser har bom (hulrom under).
- Det er ved vanntest påvist større vannansamlinger, renner ikke mot sluk.

- Slike riss/sprekker kan indikere bakenforliggende fuktskader, og konstruksjonen bør observeres jevnlig for å vurdere utvikling.
- Det bør etableres avrenning inn til sluk for hele våtrommet.

**Kostnadsestimat: 50 000 - 100 000**

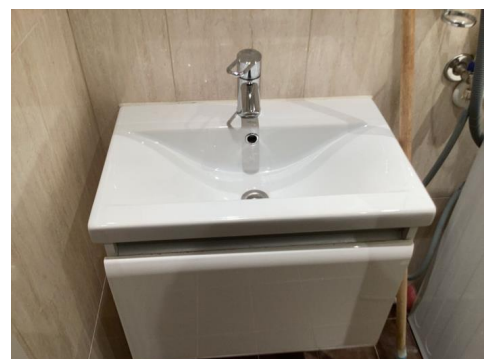
- Det er påvist riss/sprekker i utstyr på våtrommet.
- Det er påvist skader på innredning.

- Det er ikke behov for utbedringstiltak.

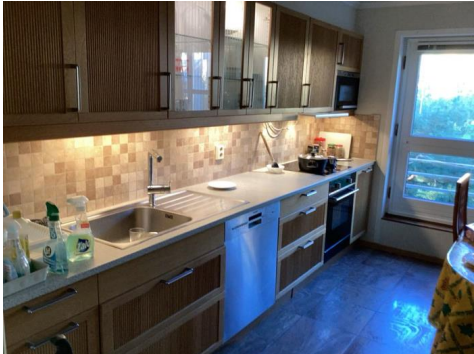
Eldre innredning som ble montert for med normal bruksslitasje, slitasje, svelling og som mangler bruksfunksjoner/løsninger som er forventbart på et kjøkken. Som blant annet automatisk lekkasjestopper og komfyrvakt. Ingen unormale fuktverdier ble påvist i utsatte soner på befaringsdagen.

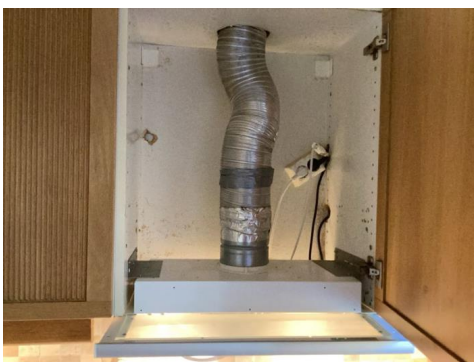
### TG 2 Avtrekk

Takstingeniøren anbefaler å rette opp i at avtrekkskuffen er montert litt skjeivt, men den fungerer med dette avviket. Videre vil det bidra til bedre effektivitet og estetikk. Takstingeniøren anbefaler også jevnlig rengjøring av filteret for å opprettholde optimal ytelse og sikre lang levetid for avtrekkskuffen.

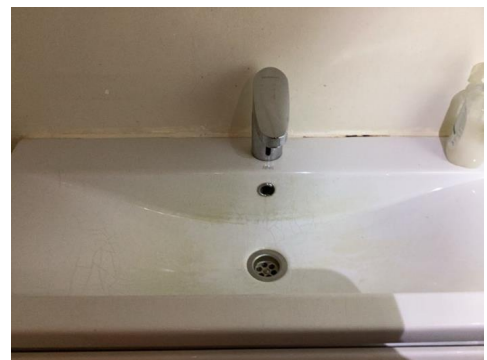
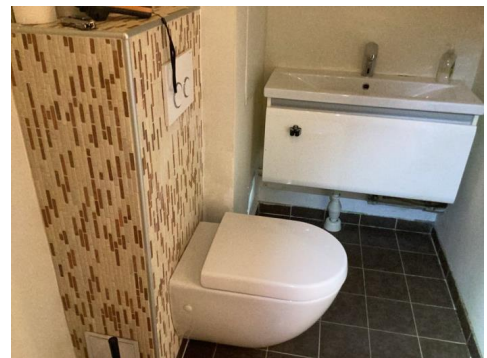
### 2 ETG. > TOALETTROM

- Det er ikke påvist tilfredsstillende løsning for å synliggjøre lekkasje fra innebygget susterne.
- Det er påvist riss/sprekker/skader i servant.
- Det er påvist skader på innredning.
- Toalettrom mangler tilluftsventilering, f.eks. spalte/ventil ved dør.
- Det er påvist andre avvik:

- Det bør etableres tilfredsstillende tilluft til toalettrom, f.eks. luftespalte ved dør e.l.
- Det må gjøres tiltak for å lukke avviket.

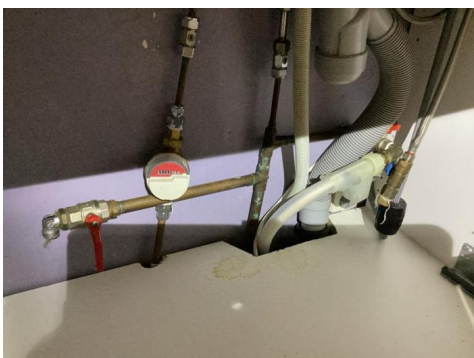
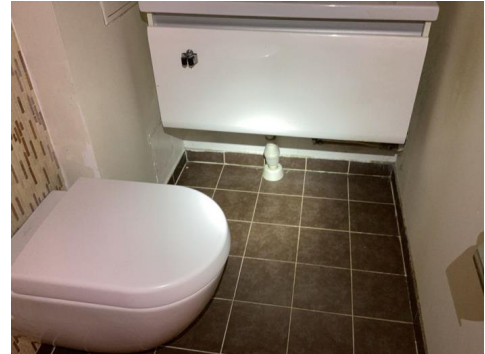
## TG 2 Avløpsrør

Vurderte avløpsrør er de som er internt i leiligheten og synlige, som i kjøkkenbenken og servant skapet på badet. Skjulte felles avløps stammer o.l er ikke vurdert, da dette anses som fellesområder. Vurderingen er basert på alder og avrenning ved samtidig tapping.

- I forbindelse med oppgradering av våtrom vil det være naturlig med utskiftning av rør.
- Det er ikke behov for utbedringstiltak siden anlegget fungerer i dag, men ut ifra alder kan skader plutselig oppstå på eldre anlegg.
- Tidspunkt for utskiftning av avløpsrør nærmer seg.

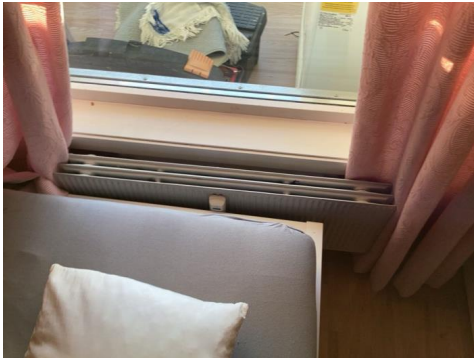
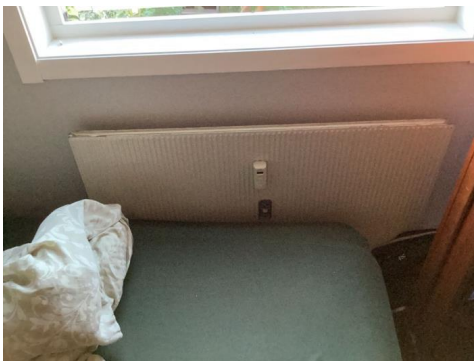
## TG 2 Andre VVS-installasjoner

Boligen er oppvarmet via fjernvarme. Det er radiatorer i boligen. Radiatorene er ikke funksjonstestet.

- Det er ikke behov for utbedringstiltak siden VVS-installasjonen(e) fungerer i dag, men ut ifra alder kan skader plutselig oppstå på eldre VVS-installasjoner.

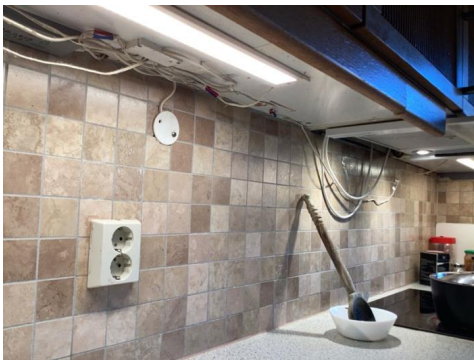
Ledninger ikke festet i kjøkkenet.

"Ledningene for lyset under overskapet på kjøkkenet bør festes bedre og eventuelt ryddes
