# Tilstandsrapport

Enebolig

Fetveien 2310, 1910 ENEBAKKNESET

Befaringsdato: 15.09.2025

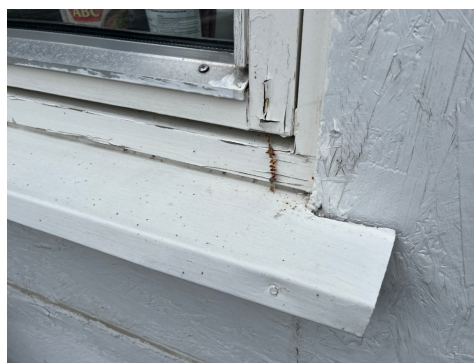
OSB plater rundt vindu u.etc.

Det bør foretas utbedring av område rundt vindu i underetasje. OSB plater er lite egnet for utvendig bruk, og bør skiftes ut til mer egnede materialer.

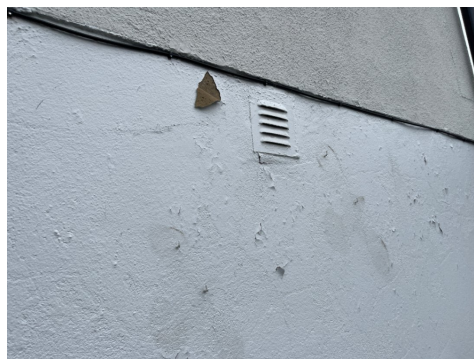
Det er noe riss/sprekker i fasader og flassing i overflater på grunnmur. Vegger med trebindingsverk og stående trekledning med begrenset luftespalte i nedre kant av kledning.

Fluss i overflater murvegg.

Det bør foretas utbedring av riss i overflater. Det bør påregnes overflatebehandling av grunnmur/vegger.

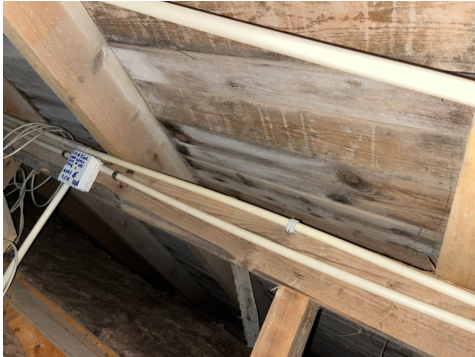
Misfarget undertak.

Det tas spesifikt forbehold om at kostnadsestimat er kun for ytterligere undersøkelser av kaltloft.

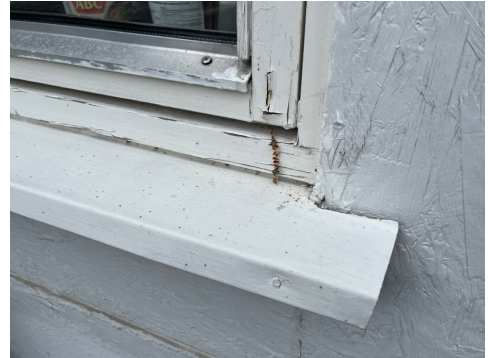
- Karmene i vinduer er slitte og det er sprekker i trevirket.

Uten tiltak vil det lettere kunne bli råteskader i vinduer.

Værslitt, oppsprukket maling.

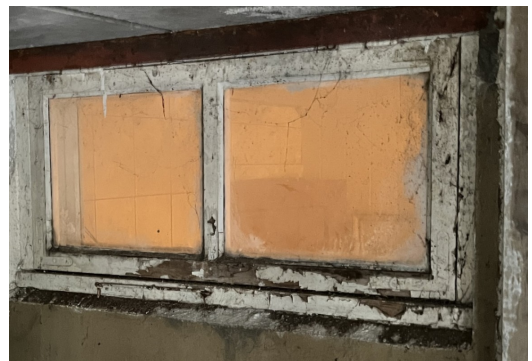
- Det er påvist vinduer med fukt/råteskader.

Vinduer med koblet glass fra byggeår med skader, råteskader i utvendige overflater.

Råteskade i vindu

- Vinduer med råteskader må erstattes med nye.

Det må påregnes utskifting av råteskadede vinduer.

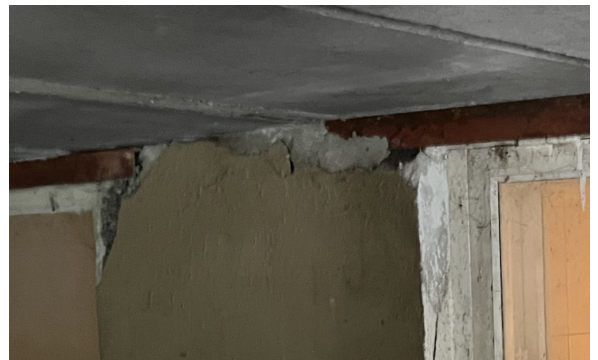
Det ble observert noe avskalling i mur på sider av vinduer, under bærende jern og noe rustangrep på jern.

Det må gjøres ytterligere undersøkelser av dette, og gjøres tiltak. Konsekvens av utvikling av rust på bjelke er svekkelse av bæring til gulv og i ytterste konsekvens setninger i dekke.

Avskalling i mur, rust på bjelke.

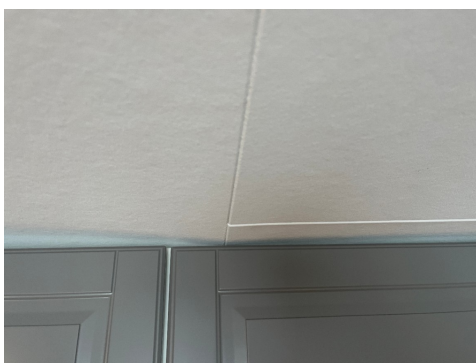
Himling i kjøkken med fukt/svelleskader. Skade antatt oppstått som følge av lekkasje fra bad 1.etg.

Fukt/svelleskader i tak over kjøkken.

Himling i kjøkken må skiftes ut og årsak til fuktskader må fjernes. Det må påregnes noe vedlikehold/utskifting av øvrige overflater.

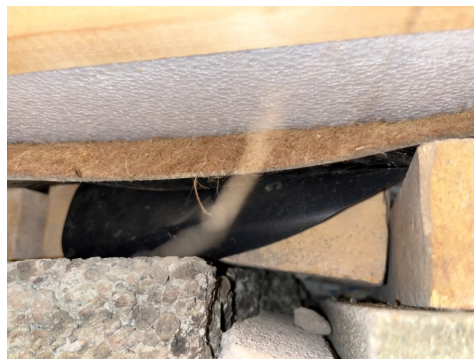
Isopor i bjelkelag.

Isopor er ikke egnet som isolasjon i bjelkelag da isopor er meget brannfarlig. Isopor må fjernes og erstattes med annen type isolasjon for å lukke avviket.

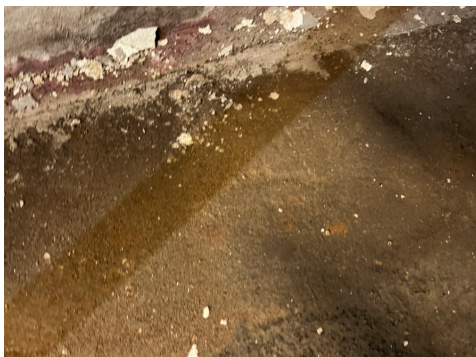
- Det er påvist indikasjoner på noe fuktgjennomtrenging inn i kjellermur.
- Det er påvist synlig fuktighet på mur/gulv i kjeller.

Det er synlig fuktighet på gulv i bod, tidligere garasje. Og det er til del mye saltutslag på vegger i bod.

Fukt på gulv i kjeller.

- Det må foretas tiltak for å redusere/begrense fuktgjennomtrenging inn i kjeller.
- Det påviste fuktnivå gir grunn til å overvåke konstruksjonen jevnlig for å se utvikling over tid, og eventuelt foreta tiltak for å unngå fuktskader.

Med hensyn til gammel drenering og utvendig fuktsikring bør det gjøres tiltak for å begrense fuktgjennomtrengning inn i kjeller.

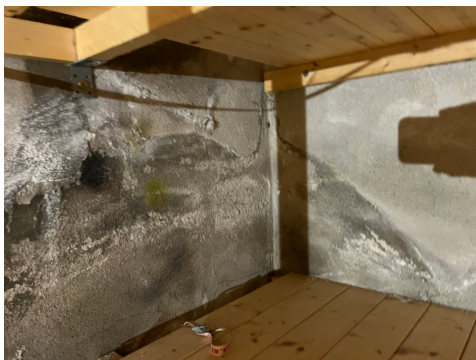
Saltutslag på vegger

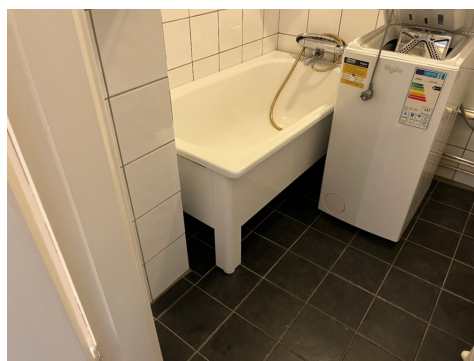
Bad er flislagt i ca. 2009 iht. kontaktperson. Flis-legging utført med egeninnsats og fremstår med ufagmessig utførelse. Fliser på gulv lagt på tidligere gulv og gammel slukrist ligger under nyere slukrist. Det ble ikke funnet membran på vegger. Det er smurt membran på gulv, dog ikke brukt mansjetter ved rørgjennomføringer eller slukmansjett. Gammelt støpejern sluk i gulv. Noe rustskader i sluk.

Bad/vaskerom 1.etg.

- Våtrommet må totalrenoveres. Alle forhold med tettesjikt, våtsone, sluk m.m. må dokumenteres.
- Våtrommet har behov for omfattende oppgraderinger. For å sikre en løsning som oppfyller gjeldende krav, bør tettesjikt, sluk og røropplegg oppgraderes og dokumenteres.
- Manglende oppgradering av våtrommet medfører høy risiko for at konstruksjonene ikke vil tåle vanlig bruk av vann eller lekkasjer. Dette kan føre til fuktskader på tilstøtende konstruksjoner.

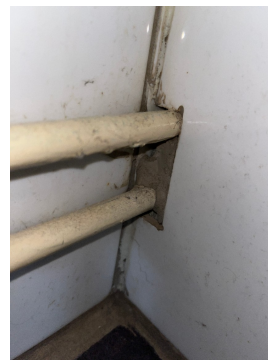
Manglende tetting rundt rør.

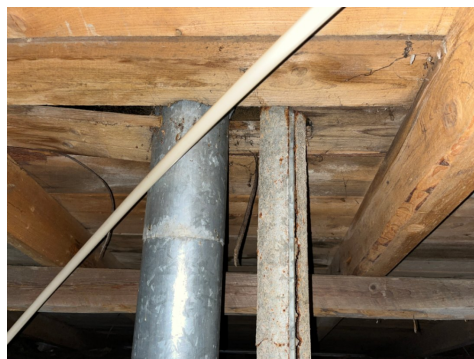
Det er kun naturlig lufting fra våtrom. Det er synlig rust rundt ventil i himling. Dette kommer av at luftekanal på kaltloft er i metall og uisolert, som forårsaker kondensering på rør.

Uisolert luftekanal.

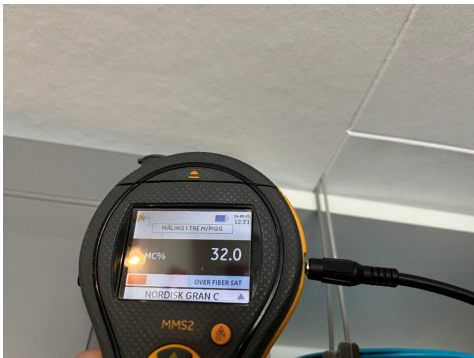
Det ble foretatt undersøkelser, fuktøk/fuktmåling i tak i hybel i underetasje. Her ble det funnet høy fuktighet i himlingsplater over kjøkken, som er under bad i 1.etg.

Vann/fuktighet i tak under bad

Det må påregnes renovering av bad. Ved videre bruk av bad i dag vil dette kunne føre til større fuktskader i rom i underetasje.

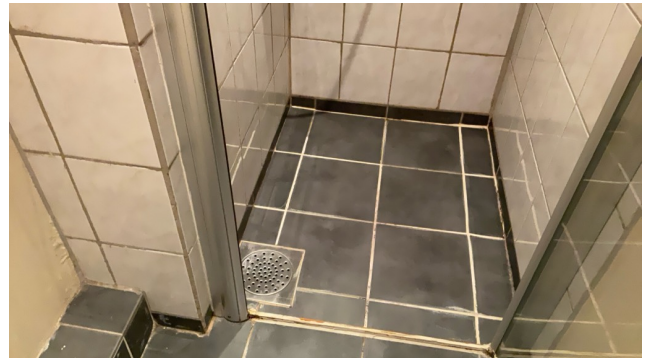
Bad/dusjrom 1.etg.

- Manglende oppgradering av våtrommet medfører høy risiko for at konstruksjonene ikke vil tåle vanlig bruk av vann eller lekkasjer. Dette kan føre til fuktskader på tilstøtende konstruksjoner.
- Våtrommet må totalrenoveres. Alle forhold med tettesjikt, våtsone, sluk m.m. må dokumenteres.
- Våtrommet har behov for omfattende oppgraderinger. For å sikre en løsning som oppfyller gjeldende krav, bør tettesjikt, sluk og røropplegg oppgraderes og dokumenteres.

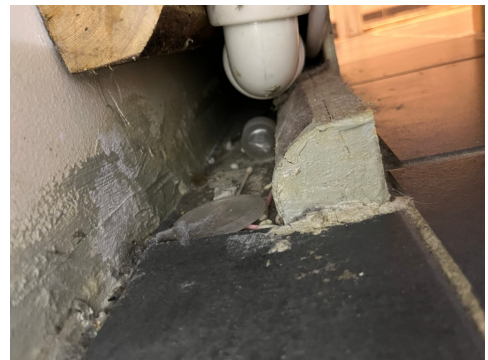
Manglende tetting av kasse til rør.

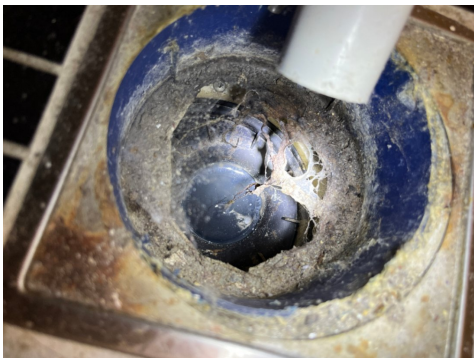
Ikke klemmt mansjett i sluk

- Våtrommet har behov for omfattende oppgraderinger. For å sikre en løsning som oppfyller gjeldende krav, bør tettesjikt, sluk og røropplegg oppgraderes og dokumenteres.
- Våtrommet må totalrenoveres. Alle forhold med tettesjikt, våtsone, sluk m.m. må dokumenteres.
- Manglende oppgradering av våtrommet medfører høy risiko for at konstruksjonene ikke vil tåle vanlig bruk av vann eller lekkasjer. Selv om det er dusjkabinett, er det fortsatt en betydelig risiko for at våtrommets konstruksjoner ikke tåler lekkasjer. Dette kan føre til fuktskader på tilstøtende konstruksjoner.

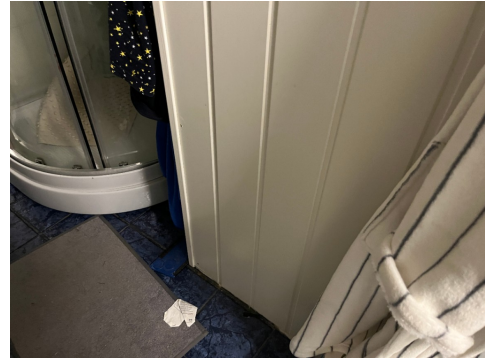
MDF plater i våtsone

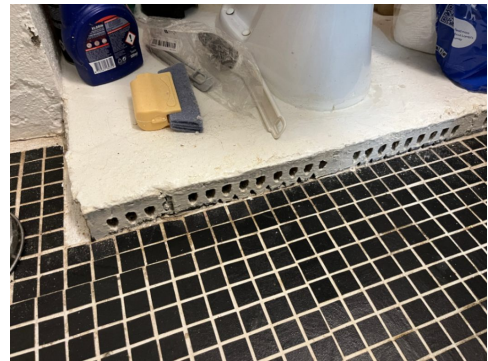
Manglende membran.

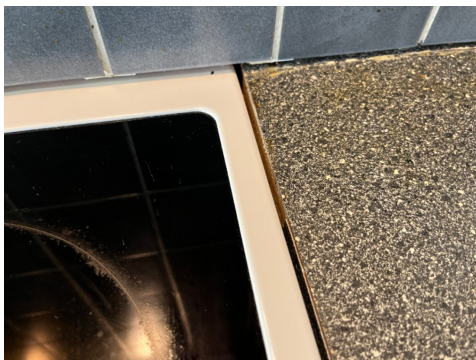
Det er skade, flising i benkeplate mot kjøleskap. Endelister på benkeplate mot komfyr er løse. Stor silikon fuge mot benkeplate.

Skadet endelister på benkeplate.

Kjøkken fungerer med dette avviket. Det anbefales dog utbedring av benkeplate, da løse endelister på benkeplate kan føre til svelling i benkeplate.

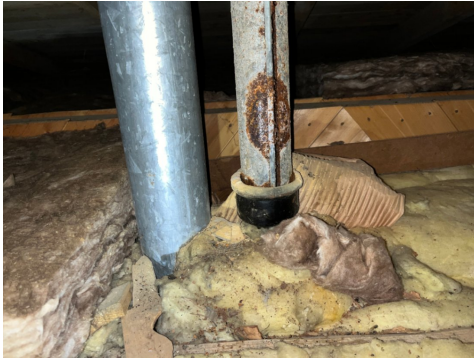
Det er på kaltloft montert gammelt taknedløp som forlengelse av lufterør til avløpsrør. Dette rør har rustet og delt seg, det er derfor unormale luktforhold fra avløpsanlegg på kaltloft. Rør er heller ikke isolert på kaltloft.

Sprekk i lufterør og manglende isolering

- Eldre avløpsrør har blant annet større sannsynlighet for lekkasjer, noe som kan føre til omfattende og kostbare vannskader i boliger.
- Andre tiltak:
- Det er ikke behov for utbedringstiltak siden anlegget fungerer i dag, men ut ifra alder kan skader plutselig oppstå på eldre anlegg.
- I forbindelse med oppgradering av våtrom vil det være naturlig med utskiftning av rør.

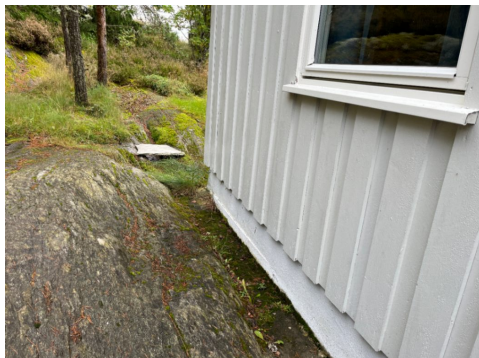
Terreng/fjell faller mot boligen.

Det tas spesifikt forbehold om at kostnadsestimat er kun for ytterligere undersøkelser.
