# Tilstandsrapport

Boligbygg med flere boenheter

Rødskrubbeveien 46 A, 1476 RASTA

Befaringsdato: 01.09.2025

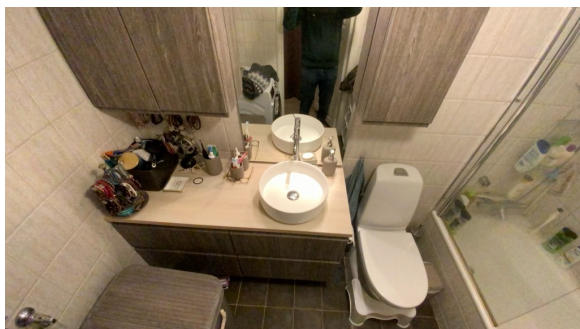
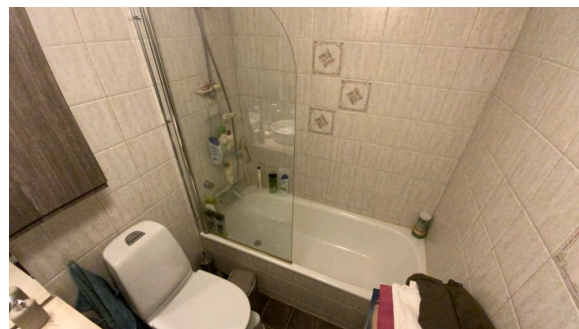
Aktuell byggeforskrift er tekniske forskrifter i perioden 1997-2010. Dokumentasjon: ingen dokumentasjon.

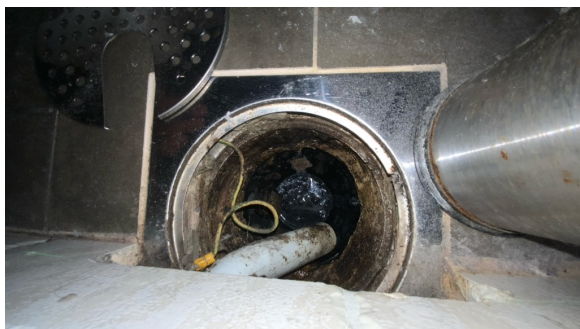
- Det er viktig å merke seg at levetiden til en membran varierer basert på kvalitet, installasjon og bruk. Eldre membraner kan bli sprø og sprekke opp, noe som fører til at de mister sin vanntettende funksjon. Dette kan resultere i vannlekkasjer gjennom vegger og gulv og fuktskader.
- Usikker løsning rundt klemring gir økt risiko for at vann kan trenge ned mellom membranen og sluket. Dette kan føre til lekkasje og fuktskader i underliggende konstruksjoner over tid.

Dokumentasjon på utført arbeider bør fremlegges hvis dette er mulig.

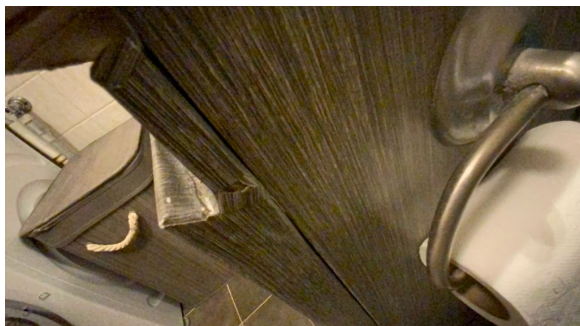
Noe skade på enden av foliering på skapdører.

Det er ingen konsekvens for funksjon. Etablere ny foliering for å lukke avviket.

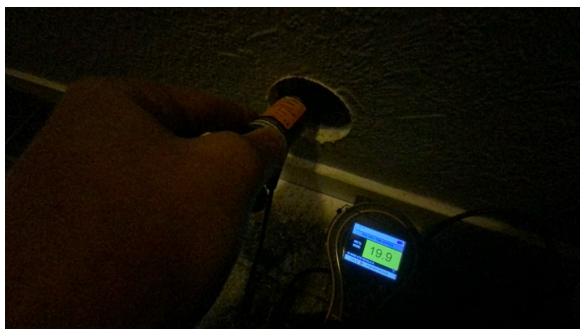
Hulltaking er foretatt og det er påvist avvik i hulltakingen. Hulltaking er foretatt ved/i entre. Fuktkvotemåling (vekt%) i konstruksjonen ble målt til 19.

- Hulltaking er foretatt og det er påvist avvik i konstruksjonen.
- Ved fuktmåling i nedre del av vegg mot våtsone fra tilstøtende rom, måles høye fuktverdier.

Årsak kan være at det er dårlig lufting av innebygget badekar eller andre forhold som gjør at det er fuktighet i trevirke som tilsier en risiko for sopp og råteskadet konstruksjon. Nærmere undersøkelser anbefales og at det ikke bør dusjes rett på konstruksjonen og etablere kabinett i stedet for badekar.

- Gjennomføre ytterligere undersøkelser og foreta utbedring av skade.

**Kostnadsestimat: 100 000 - 300 000**

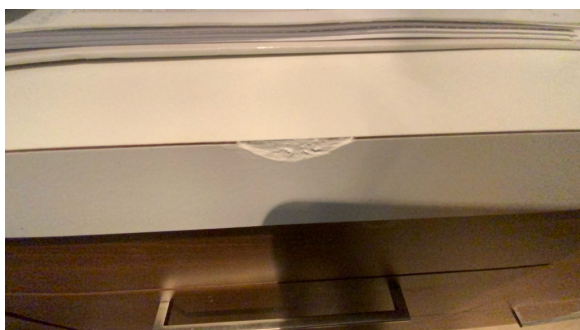
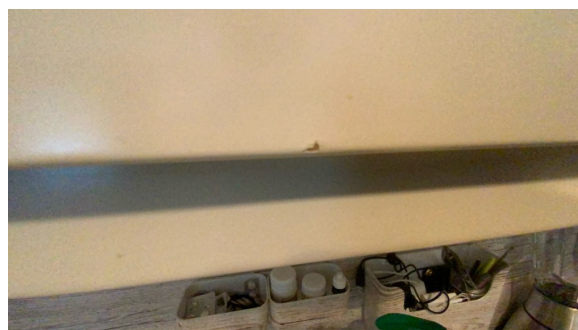
- Det er påvist skader på overflater/kjøkkeninnredning utover normal slitasjegrad.

Det er ikke behov for utbedringstiltak

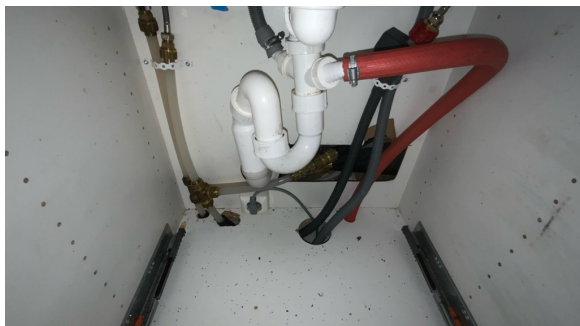
- Det er påvist at eventuelt lekkasjevann fra rør i rør system ikke ledes til sluk eller annen kompenserende løsning.

Anlegget er ikke lekkasjesikkert som er tiltenkt for denne typen rør.

- Det bør foretas tiltak på anlegget som sikrer bedre løsning på eventuelt lekkasjevann fra rør i rør system.

Det anbefales å montere en vannstopper i kjøkkenbenk, for å unngå vannskade ved en lekkasje.
