# Tilstandsrapport

Enebolig

Måstadveien 2, 8063 VÆRØY

Befaringsdato: 01.04.2025

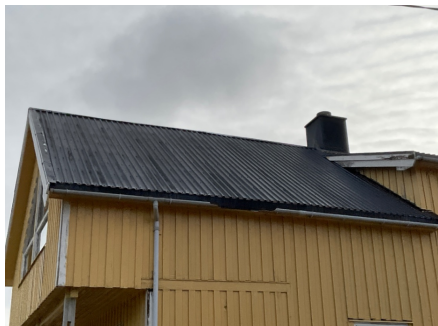
Taktekkingen er av stål/aluminiumsplater. Taket er besiktiget fra bakkenivå.

- Mer enn halvparten av forventet brukstid er passert på taktekingen.
- Mer enn halvparten av forventet brukstid er passert på undertak.

- Overvåk tilstanden jevnlig. For å få tilstandsgrad 0 eller 1 må tekingen skiftes ut, men tidspunktet for når dette er nødvendig er vanskelig å si noe om.

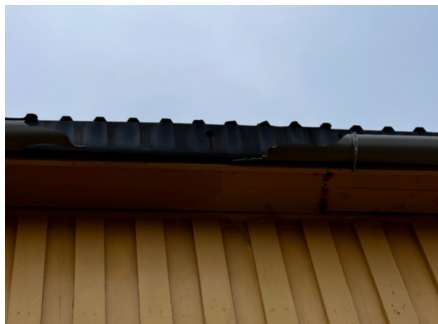
Renner og nedløpsrør i plast.

- Det mangler snøfangere på hele eller deler av taket, men det var ikke krav om dette på byggemeldingstidspunktet.
- Mer enn halvparten av forventet brukstid er passert på renner/nedløp/beslag.
- Takrenner har punktvis lekkasjer.
- Takrenner/nedløp har store lekkasjer.

- Det er ikke krav om utbedring av snøfangere opp til dagens krav.
- Lokal utbedring må utføres.

Takrenner må utbedres / byttes for å lukke tiltaket.

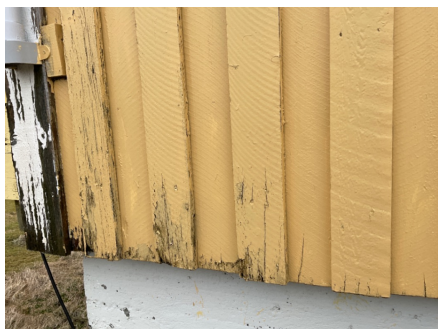
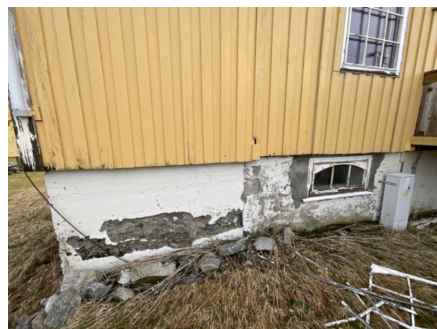
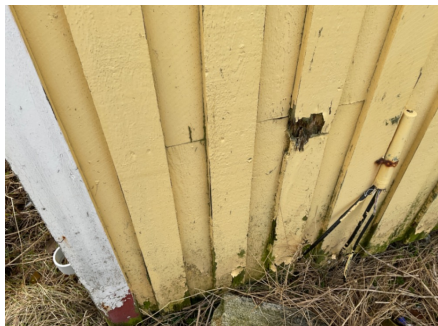
Veggene har bindingsverkskonstruksjon fra byggeår. Fasade/kledning har stående bordkledning.

- Det er påvist spredte råteskader i bordkledningen.
- Bordkledning går stedvis nesten helt ned i terreng.
- Det er værslitt/oppsprukket trevirke/trepaneler.

- Lokal utbedring bør foretas for å øke avstanden mellom terreng og bordkledning.
- Råteskadet trekledning må skiftes ut.
- Det må foretas tiltak for å lukke avviket.

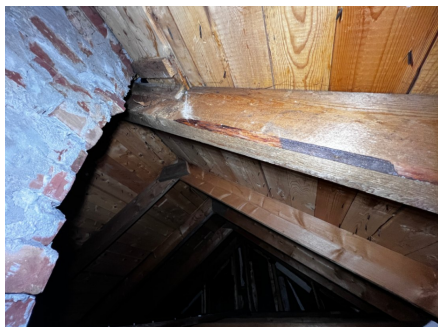
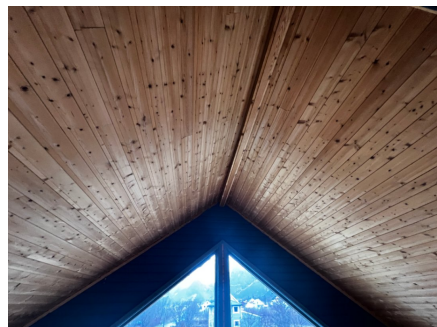
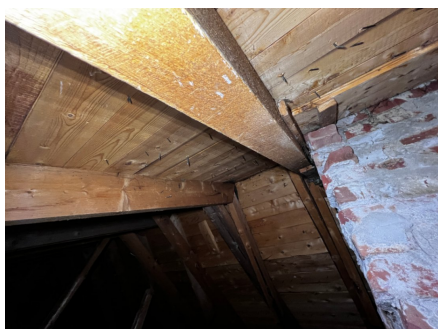
Takkonstruksjonen har sperrekonstruksjon.

Tg2 gis med bakgrunn i alder.

Gjør oppmerksom på at endel spiker observert gjennom taktro

Holdes under oppsikt

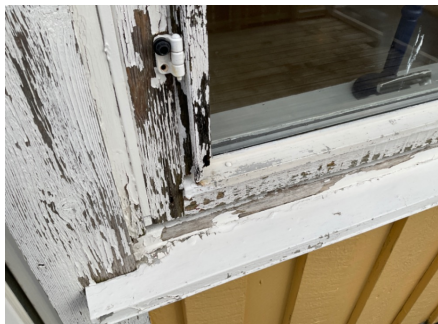
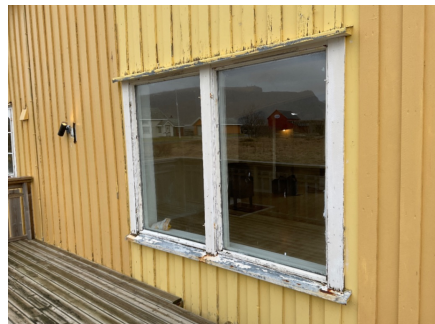
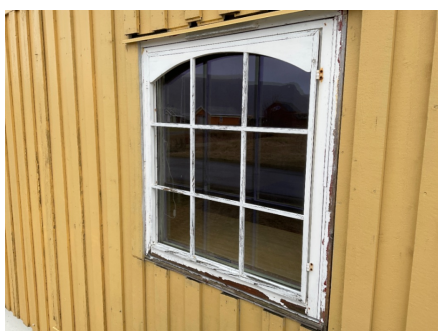
Bygningen har malte trevinduer med 2-lags glass.

- Det er påvist at enkelte vinduer er vanskelig å åpne/lukke.
- Det er påvist tegn på innvendig kondensering av enkelte vindusglass.
- Karmene i vinduer er slitte og det er sprekker i trevirket.

- Det må påregnes noe vedlikehold og at enkelte vinduer må skiftes ut.
- Vinduer må justeres.
- Kondensering på enkelte glass har medført fuktskader i treverk som kan medføre utskiftningsbehov av enkelte vinduer.

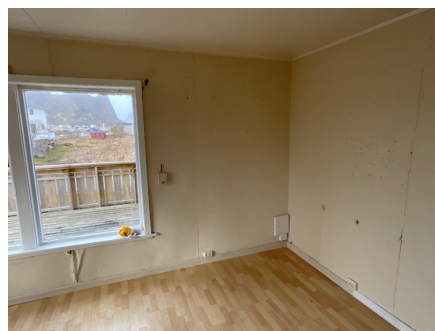
Det må alltid påregnes noe vedlikehold og overflatebehandling ved kjøp av brukt bolig. Tilstandsgrad settes på bakgrunn av alder og stedvis bruksslitasje.

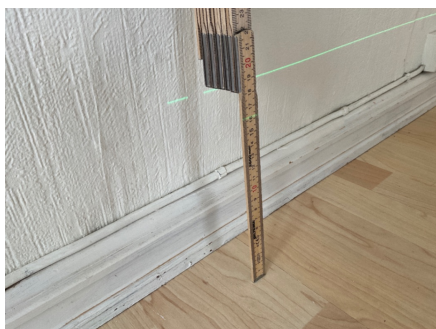
Etasjeskiller er av trebjelkelag.

- Målt høydeforskjell på over 20 mm innenfor en lengde på 2 meter. Tilstandsgrad 3 gis med bakgrunn i standardens krav til godkjente måleavvik.

- For å få tilstandsgrad 0 eller 1 må høydeforskjeller rettes opp. Det vil imidlertid sjelden være økonomisk rasjonelt som et enkeltstående tiltak i en bolig som dette. Dersom boligen en gang skal renoveres, kan man vurdere slike tiltak.

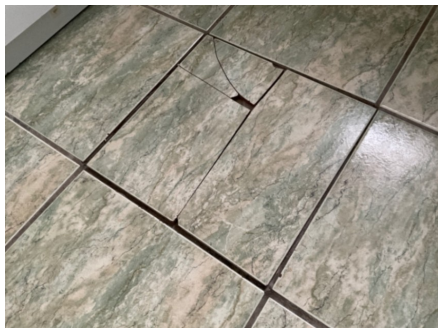
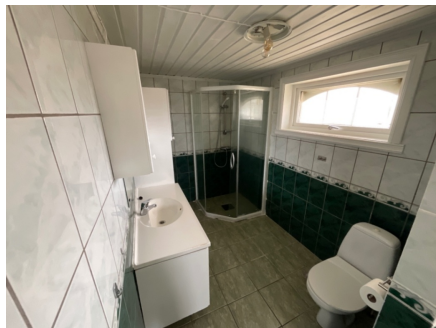
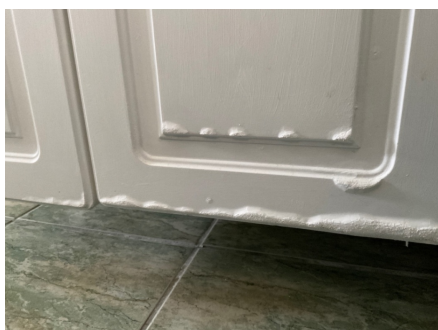
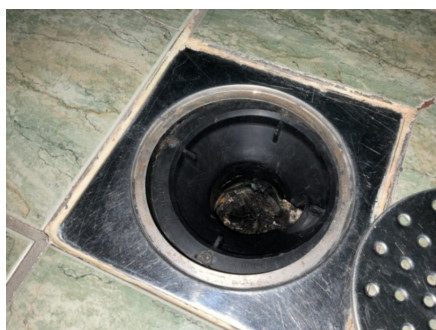
Det er registrert sprekker i fliser og manglende fuger. Det er svelling på innredning. Det er krakkelering i servant.

- Våtrommet må totalrenoveres. Alle forhold med tettesjikt, våtsone, sluk m.m. må dokumenteres.

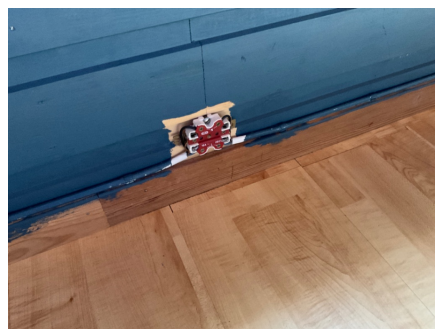
Manglende deksel

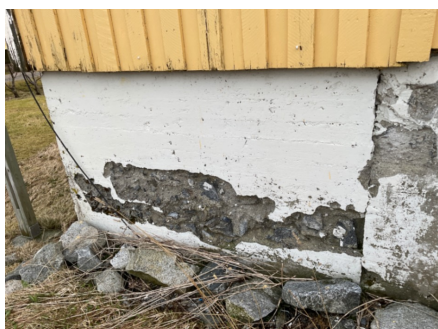
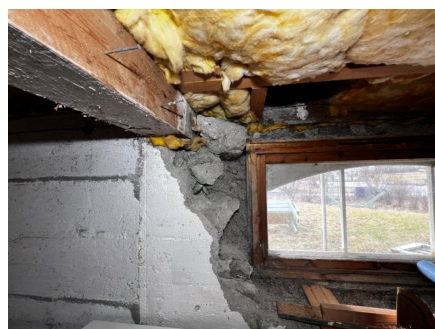
- Det er registrert horisontalriss som er symptom på jordtrykk.
- Det er registrert skråriss som er symptom på setninger.
- Grunnmuren har sprekkdannelser.
- Innsiden av grunnmuren har misfarging.

- Påviste skader må utbedres.
- Andre tiltak:
