# Tilstandsrapport

Enebolig

Seierdalsveien 297, 7398 RENNEBU

Befaringsdato: 16.07.2025

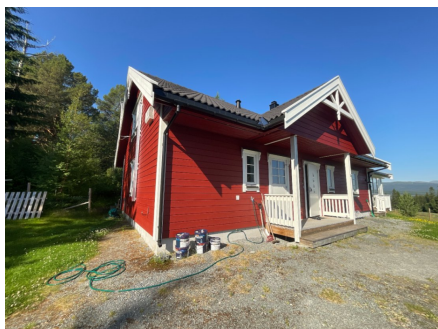
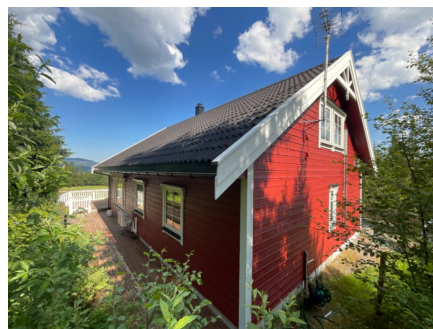
### TG 3 Nedløp og beslag

Takrenner, nedløp, luftehatt og pipebeslag er med plastisolert stål.

**Kostnadsestimat: 10 000 - 50 000**

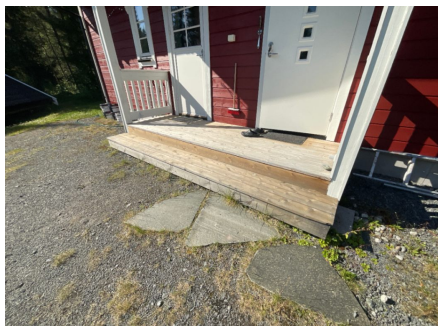
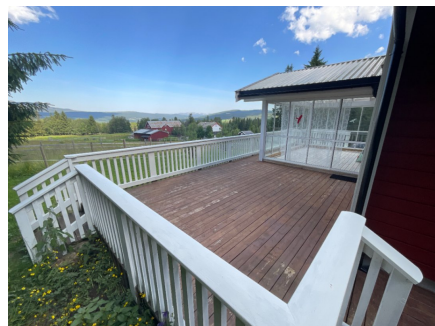
## **TG 3 Utvendige trapper**

Det er etablert tretrapper opp til terrasser og opp fra garasjen ved støttemur.

- Rekkverk må monteres for å lukke avviket.

Rekkverk bør etableres på trapp opp ved støttemur og på støttemur i samme området.

**Kostnadsestimat: 10 000 - 50 000**

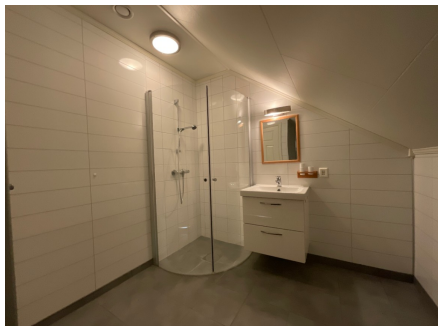
#### TG 2 Overflater Gulv

- Til tross for avviket i fall/høydeforskjell til sluk, vil gulvet fortsatt kunne lede vann mot sluket, men med redusert effektivitet. Dette kan potensielt øke risikoen for vannansamling i enkelte områder av badet.

- Ikke behov for umiddelbare tiltak på gulvoverflater, må vurderes ut fra egne ønsker.

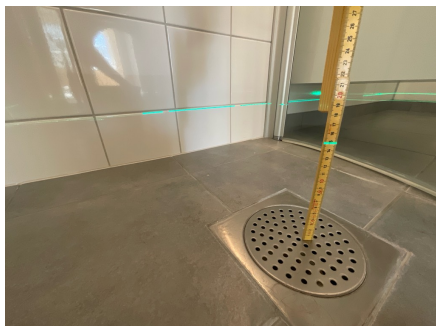
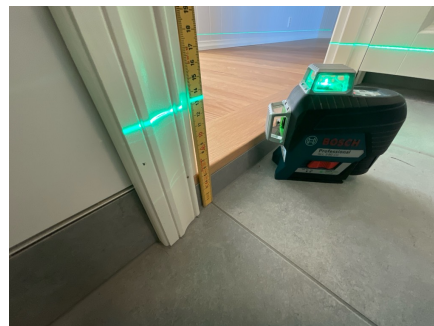
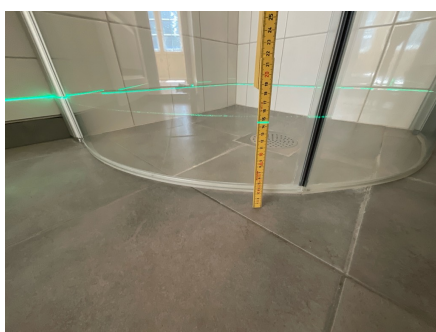
### TG 2 Sluk, membran og tettesjikt

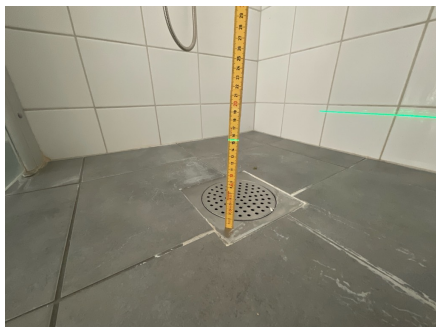
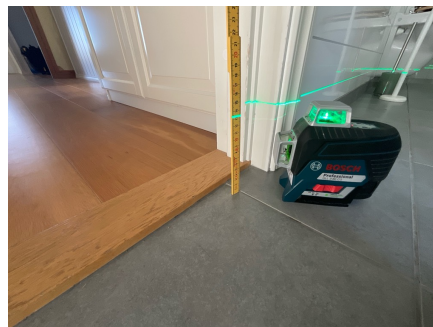
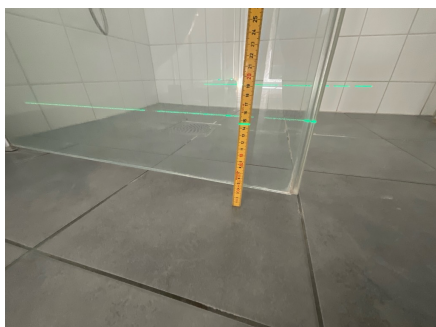
### TG 2 Sluk, membran og tettesjikt

- Innhent dokumentasjon, om mulig.
- Det bør innhentes dokumentasjon på arbeid med skjult membran om det er mulig. Det skal bekrefte at arbeidet er fagmessig utført.

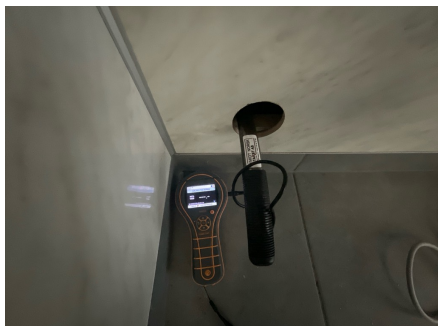
- Dersom våtromsplatene ikke er montert fagmessig, kan dette medføre utettheter som øker risikoen for fuktninntrengning bak platene. Over tid kan dette føre til oppfukning av tilstøtende konstruksjoner, noe som kan resultere i råteskader, muggvekst og eventuelle lekkasjer.

Det kan enkelt legges silikon i nedre kant i bunnlist der dette mangler i våtsone.

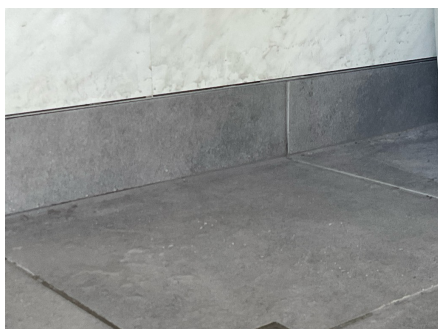
### TG 2 Overflater Gulv

- Til tross for avviket i fall/høydeforskjell til sluk, vil gulvet fortsatt kunne lede vann mot sluket, men med redusert effektivitet. Dette kan potensielt øke risikoen for vannansamling i enkelte områder av badet.

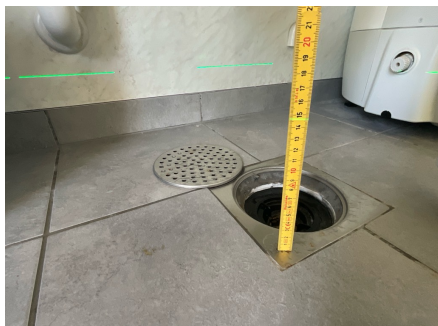
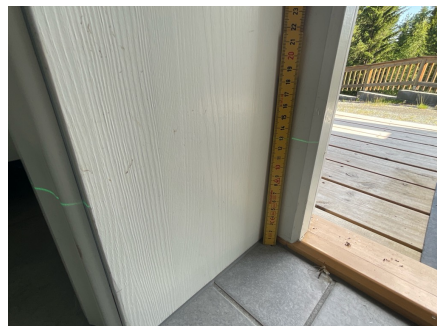
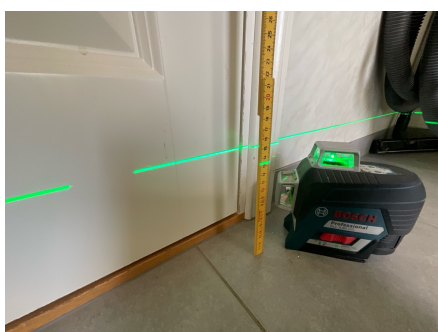
### TG 2 Sluk, membran og tettesjikt

- Innhent dokumentasjon, om mulig.
