Seierdalsveien 297, 7398 RENNEBU

**Enebolig og garasje fra 2013  
med idyllisk og landlig  
beliggenhet i Seierdalen**

# Tilstandsrapport

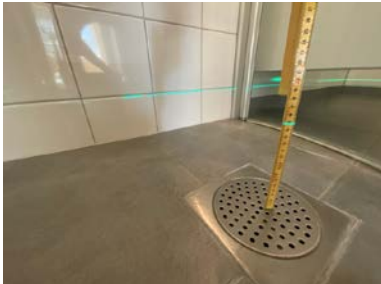
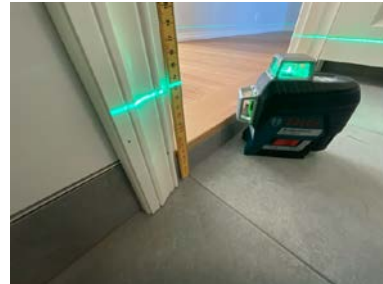
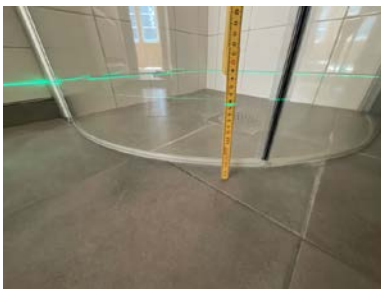
## LOFT > BAD

### TG 2 Sluk, membran og tettesjikt

#### Vurdering av avvik:

Hulltaking er foretatt uten å påvise unormale forhold. Hulltaking er foretatt ved/i Kryploft da det er åpne konstruksjoner inn mot bad fra denne siden. Fuktkvotemåling (vekt%) i konstruksjonen ble målt til 6%.

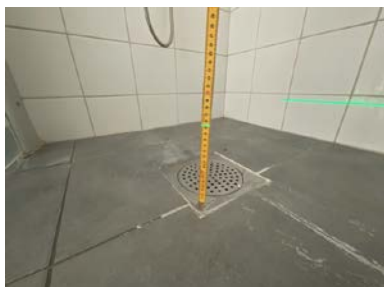
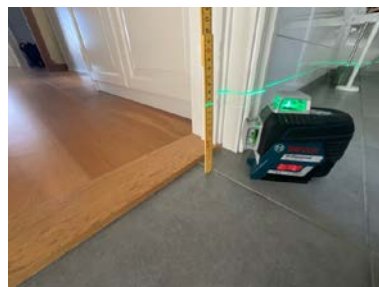
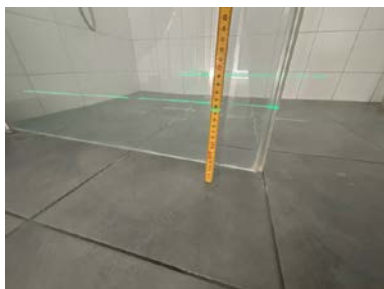
## 1. ETASJE > BAD

### TG 2 Sluk, membran og tettesjikt

#### Vurdering av avvik:

Hulltaking er foretatt uten å påvise unormale forhold. Hulltaking er foretatt ved/i Vaskerom. Fuktkvotemåling (vekt%) i konstruksjonen ble målt til 6%.

- Dersom våtromsplatene ikke er montert fagmessig, kan dette medføre utettheter som øker risikoen for fuktinntrengning bak platene. Over tid kan dette føre til oppfukning av tilstøtende konstruksjoner, noe som kan resultere i råteskader, muggvekst og eventuelle lekkasjer.

Det kan enkelt legges silikon i nedre kant i bunnlist der dette mangler i våtsoner.

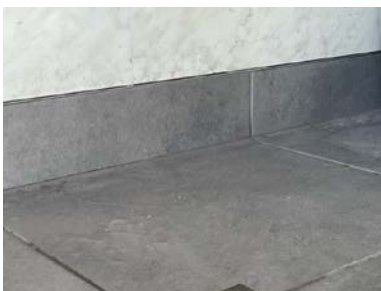
## 1. ETASJE > VASKEROM

### TG 2 Overflater Gulv

#### Vurdering av avvik:

- Til tross for avviket i fall/høydeforskjell til sluk, vil gulvet fortsatt kunne lede vann mot sluket, men med redusert effektivitet. Dette kan potensielt øke risikoen for vannansamling i enkelte områder av badet.

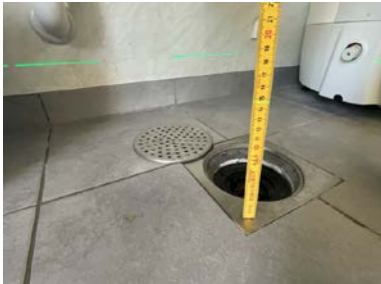
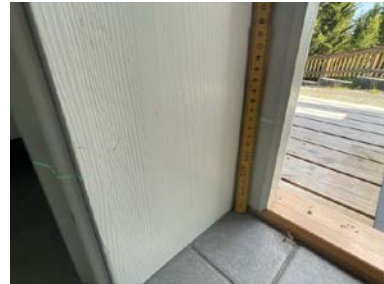
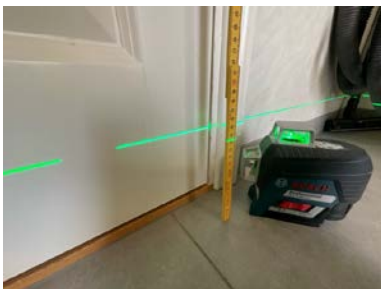
## 1. ETASJE > VASKEROM

### TG 2 Sluk, membran og tettesjikt

#### Vurdering av avvik:

Hulltaking er foretatt uten å påvise unormale forhold. Hulltaking er foretatt ved/i Vaskerom. Fuktkvotemåling (vekt%) i konstruksjonen ble målt til 6%.
