# Tilstandsrapport

Fritidsbolig

Andsvatnveien 681, 9310 SØRREISA

Befaringsdato: 09.07.2025

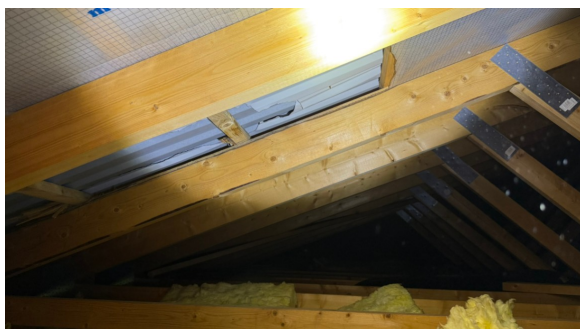
Undertaket er utett. Det gir risiko for at vann kan drive inn til skjulte deler av konstruksjonen.  
Det er rustdannelse på plateender.

Skade/manglende undertak

- Tidspunkt for utskiftning av takteking nærmer seg.
  - Når takteking og undertak begynner å bli gamle, øker risikoen for lekkasjer, noe som kan føre til omfattende og kostbare reparasjoner av underliggende konstruksjoner dersom en ikke foretar tiltak på konstruksjonene før dette oppstår.
- Det må gjøres utbedringer av undertaket.

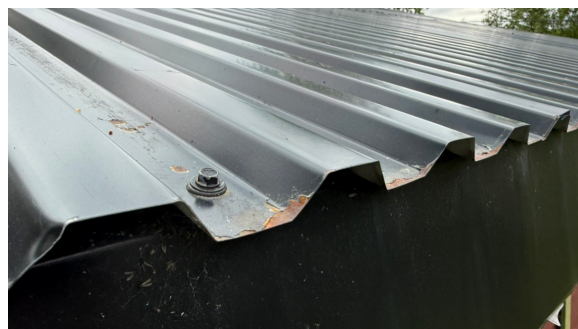
Eksempel på rustdannelse på takplater

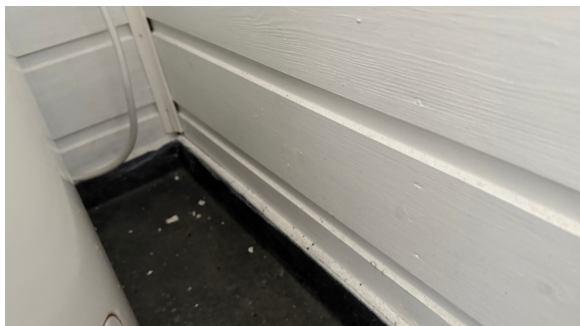
- Uten membran/tettesjikt er det høy risiko for at vann trenger gjennom konstruksjonene og kan medføre fuktskader.

Malt trepanel på veggene.

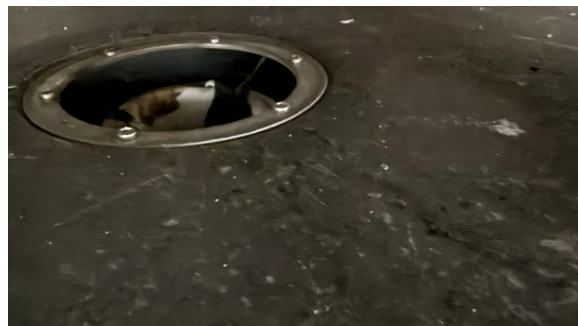
Sluk

- Det er mulighet for at det kan forekomme vannlekkasje på våtrommet hvor vann ikke vil gå til sluk.
- Det er påvist avvik i krav til høydeforskjell/fall-løsning på våtrommet.

Avviket ved fallet på gulvet øker risikoen for at vann kan flomme ut av rommet samt at det kan bli stående vanddammer som ikke renner til sluk. Det anbefales at det gjøres en helhetlig prosjektering ved oppgradering av våtrommet slik at fallforholdene da blir riktig.
