# Stavåssvingen 4 N 2409 ELVERUM

## Tilstandsrapport Eierskifte

Boligtype: Leilighet i 4-mannsbolig

Byggeår: 2014

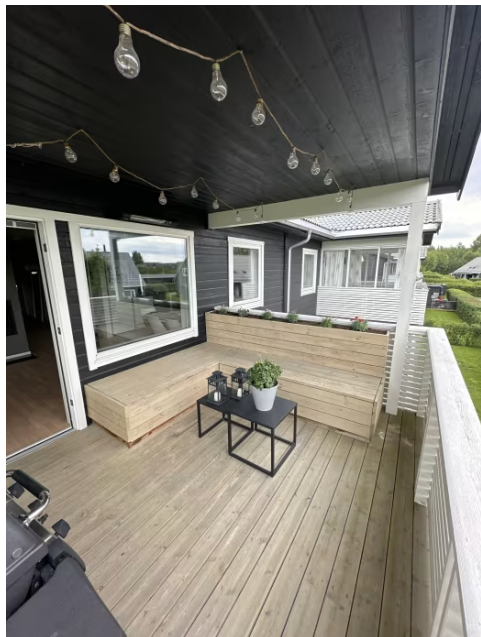
Overbygget terrasse med adkomst fra stue 2.etasje.

Gulv bestående av terrassebord. Rekkverk med liggende bord og toppbord. Sittebenker i tre.

Tettesjikt er ikke kontrollert pga. terrassebord. Ingen vesentlige avvik eller skader ble registrert.

Normalt periodisk vedlikehold må påregnes.

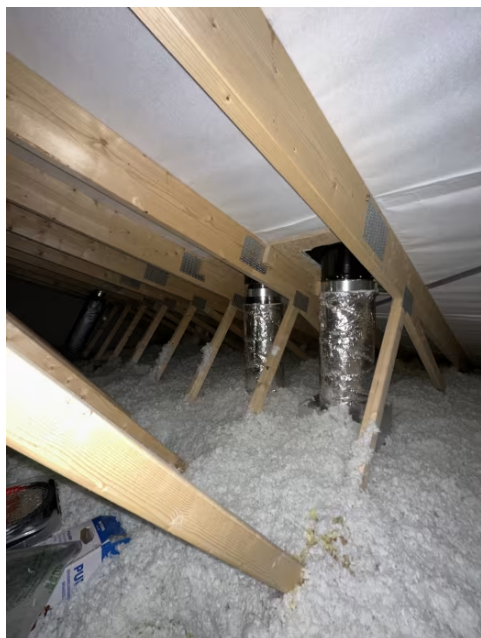
Loft med adkomst via luke i tak på soverom. Loft med adkomst via luke med skyvestige.

Lufting igjennom raft. Undertak med duk. Loft isolert med blåseull.

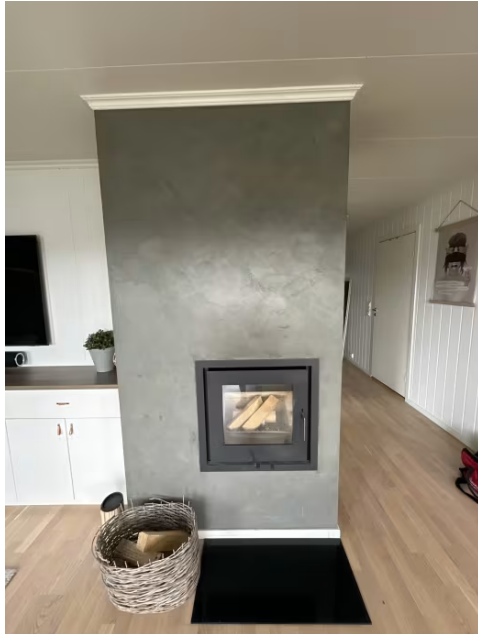
Peisinnatts montert i stue.

Pipe og ildsted er kun visuelt vurdert og ikke røyktrykkprøvd eller kamerakontrollert ved besiktigelsen. Undertegnede har ikke spesiell kompetanse vedr. vurdering av piper og ildsteders forskriftsmessige tilstand. For detaljert informasjon og krav anbefales kontakt med lokalt brann- og feievesen.

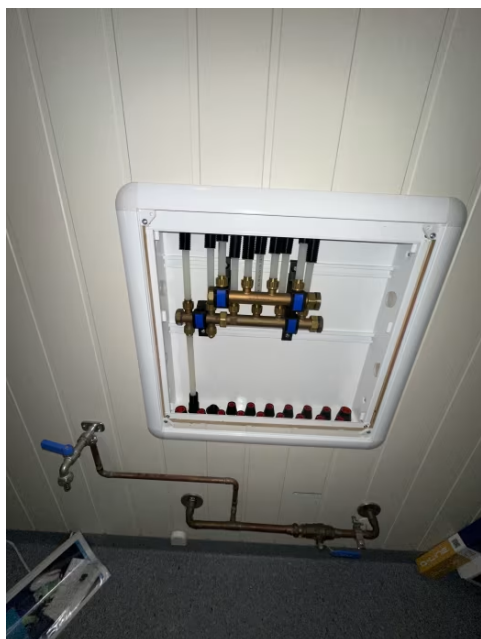
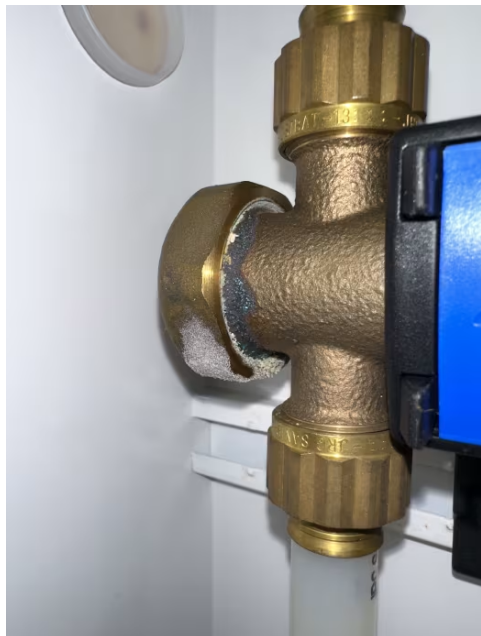
| Vannrør med rør i rør system fra fordelerskap plassert på teknisk rom og frem til sanitærinstallasjoner på baderom og kjøkken. | |

Det registreres irr på fordeler i skap, ingen lekkasje. IRR bør holdes under observasjon.

Funksjon og tilstand må vurderes av fagmann.

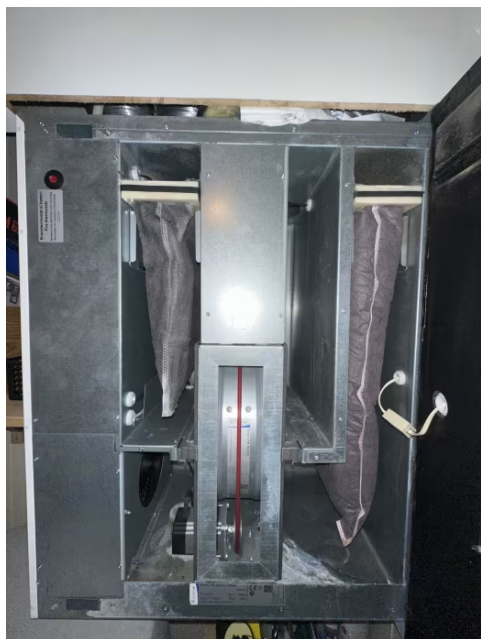
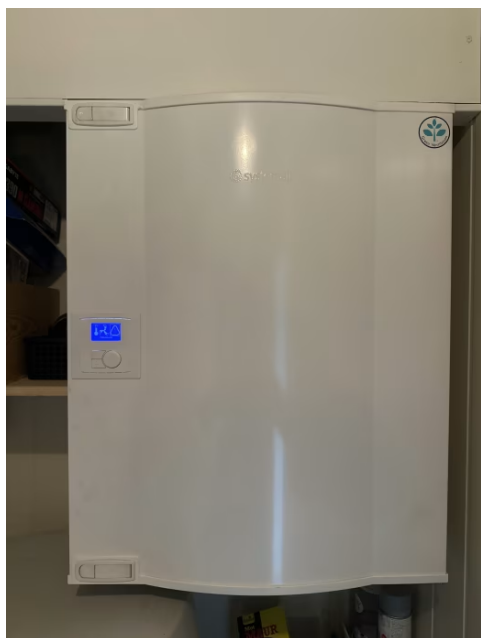
Filter er tilsmusset og bør skiftes. Ingen opplysninger om rengjøring av kanaler eller service.

Det registreres tegn til kondens inne i aggregat. Det registreres feilmeldinger i display.

For å sikre et godt inn klima bør anlegg og kanaler rengjøres jevnlig. Filter bør byttes to ganger i året. Ventilasjonsaggregatet bør rengjøres en gang i året, og storrengjøringen av selve ventilasjonsanlegg- og kanaler bør ha en intervall på hvert fjerde år.

Service og kontroll på ventilasjonsanlegget anbefales.

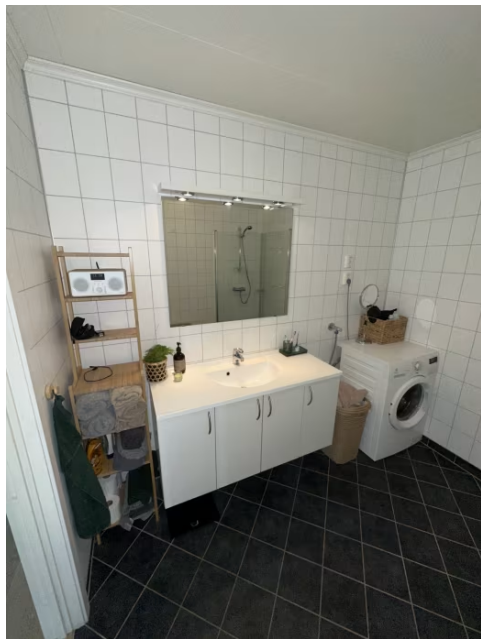
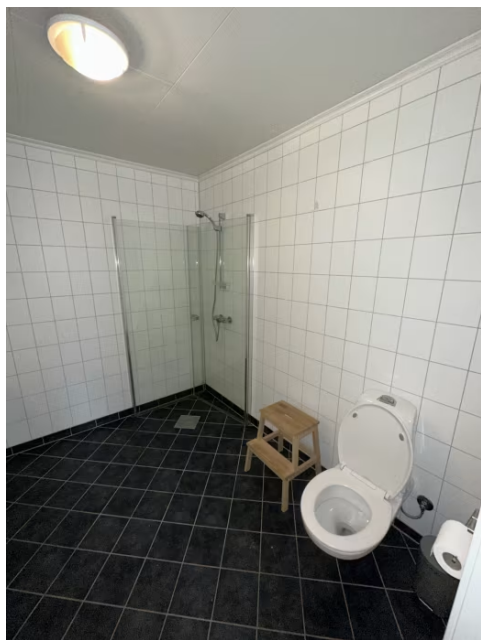
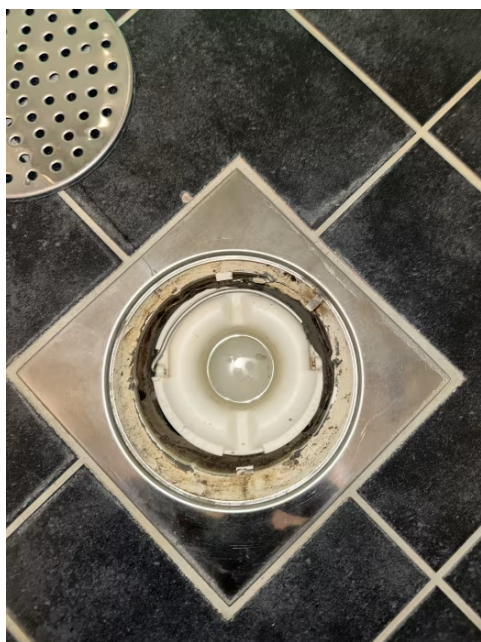
Fallforhold til sluk, og høydeforskjell mellom topp sluk og topp membran ved dør, er tilfredsstillende. Målt høydeforskjell fra topp flis ved dør til topp sluk på 30mm.

Mindre avskalling på en flis ved sluk.

Det registreres svellinger i underkant av baderomsplater i dusjsonen.

Det er utført søk med fuktindikator i overflater med synlig tettesjikt (belegg, tapet, baderomsplater) i og omkring våtsoner. Undersøkelsen viser indikasjoner på fukt. (Se bilde)

Lokal utbedring av silikonfuge mellom bunnlist og baderomsplater må påregnes.

Lokal utbedring mellom plater og bunnlist anbefales.

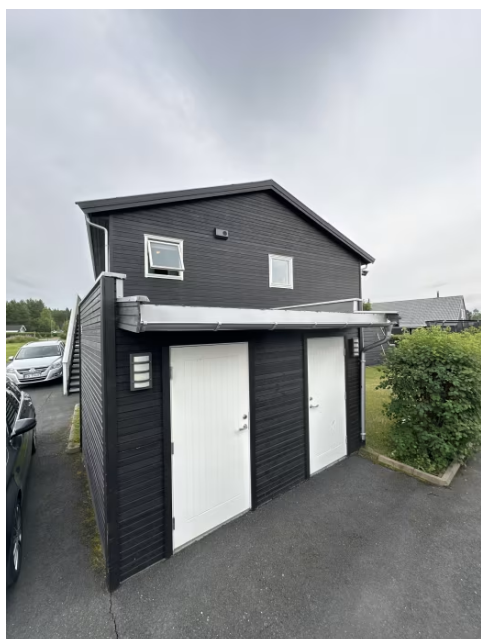
Støpt plate på mark. Oppført i bindingsverk, uisolert. Sperretakkkonstruksjon. Bordet undertak. Yttervegg kledd med liggende panel. Malt panelt ytterdør. Lakkerte ståltakrenner og nedløp. Takflatene er tekket med folie. Pulttakkkonstruksjon. Lys og strøm.

Parkering i felles carportanlegg. Asfaltert gulv. Mulighet for etablering av lader til elbil.
