# Tilstandsrapport

📍 Sørhelleveien 227, 4480 KVINESDAL

# gnr. 49, bnr. 3

Befaringsdato: 03.09.2024

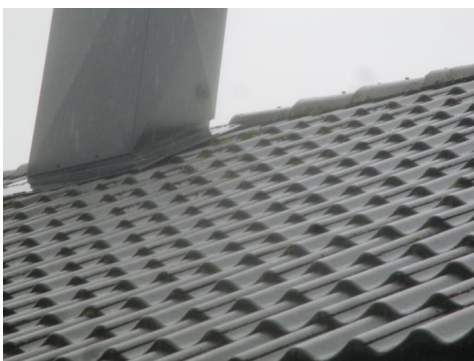
Deler av taktekingen.

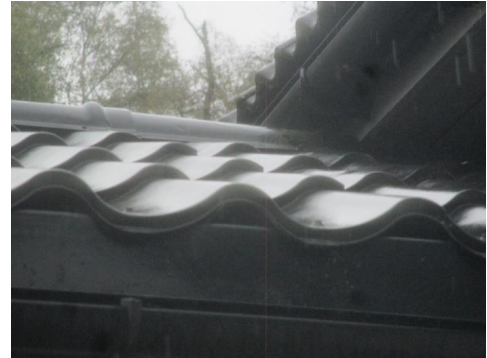
Stålplater over inngangsparti.

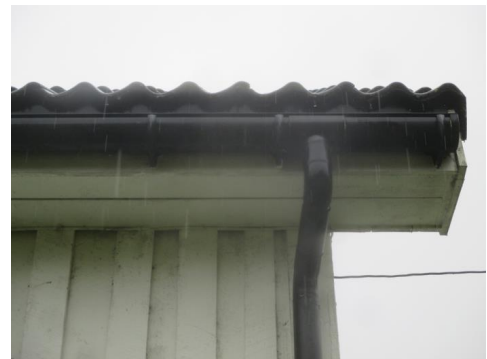
Nyere takrenner og nedløp av plast.

- Det er ikke krav om utbedring opp til dagens krav.

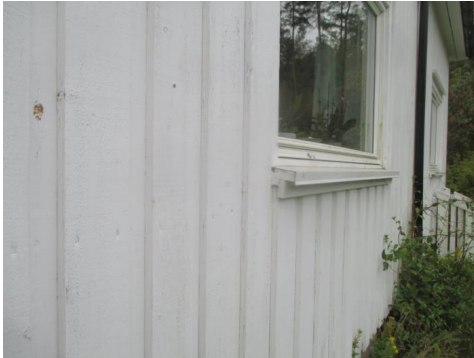
Fasade i front er blitt kledd på nytt.

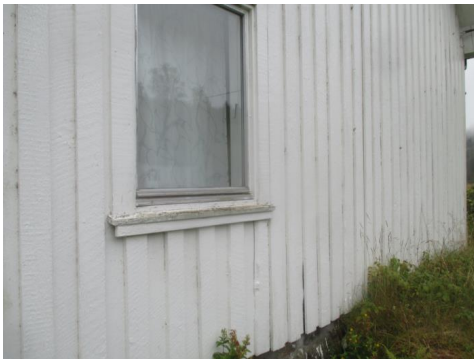
- Det er ingen eller liten lufting i nedre kant av kledning mot grunnmur.
- Det er påvist spredte råteskader i bordkledningen.
- Det er avvik:

Deler av eldre kledning med tilhørende belistninger.

Det må beregnes en god del vedlikehold på kledning med tilhørende deler på fasader som ikke er blitt byttet. Utskiftning av kledning nå og på noe sikt må beregnes. Anbefaler bedre lufting bak kledningen når hele fasader blir byttet en gang. Må prøve å øke avstanden til bakkenivå enkelte steder for å unngå ekstra fuktbelastning og dermed råteskader.

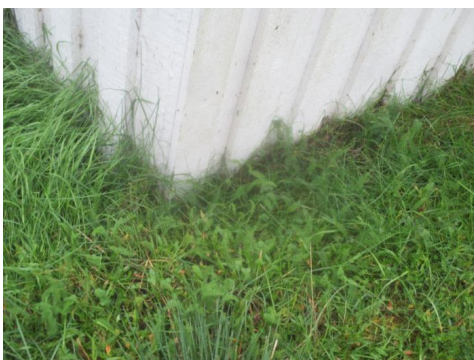
Fasader har noen skjevheter og kledningen går nær bakkenivå enkelte steder med tanke på fare for oppsug av fuktighet.

Kledning nær bakkenivå enkelte steder.

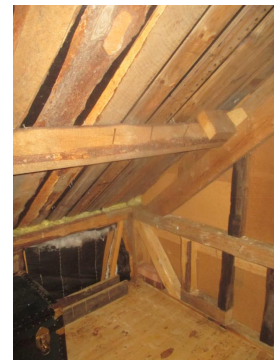
- Det er begrenset/dårlig ventilering av takkonstruksjonen.
- Det er påvist fuktskjolder/skader i takkonstruksjonen.
- Yttertak har nedbøyning.

Skrårom/knekott

- Lufting/ventilering bør forbedres.
- Det er ikke behov for utbedringstiltak.

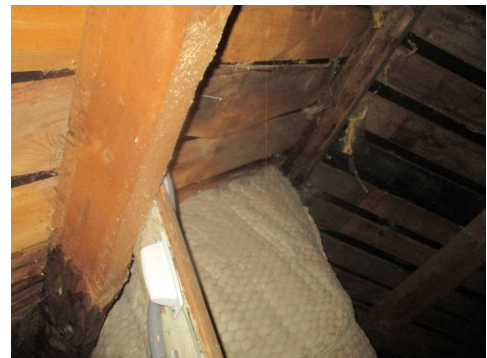
Det var ikke vanlig med lufting av isolerte skråtak i denne byggeperioden. Eldre fuktmerker i rundt pipe som nå er helbeslått over tak. Noe nedbøyning av takkonstruksjonen må forventes ut i fra alder og datidens dimensjonering.

Deler av takgjennomføring av pipe med noe eldre fuktskader.

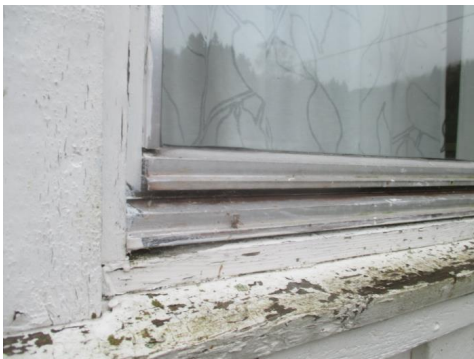
- Karmene i vinduer er slitte og det er sprekker i trevirket.

En del vedlikehold må beregnes på eldre vinduer.

- Det må påregnes noe vedlikehold og at enkelte vinduer må skiftes ut.

En god del vedlikehold må beregnes på disse vinduer med enkelte utskiftninger på noe sikt på grunn av normal slitasje og elde.

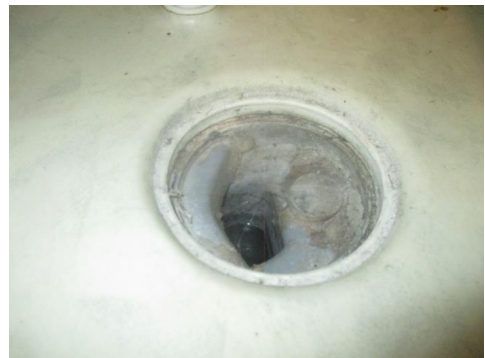
Sluk ved vaskekum.

- Overvåk tilstanden jevnlig. For å få tilstandsgrad 0 eller 1 må tettesjiktet skiftes ut, men tidspunktet for når dette er nødvendig er vanskelig å si noe om.
- Tilgang til sluk må bedres både for inspeksjon og rengjøring.

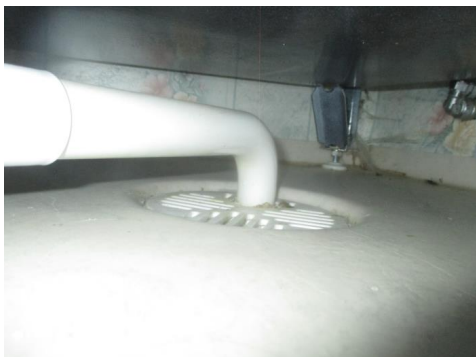
Sluk under dusjkabinett.

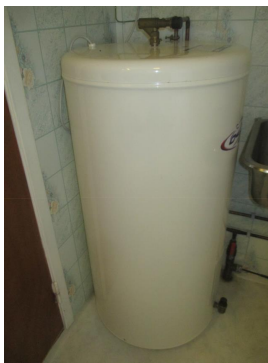
Bereder er plassert på bad/vaskerom.

- Det bør etableres tilfredsstillende el-tilkobling etter gjeldende forskrift.

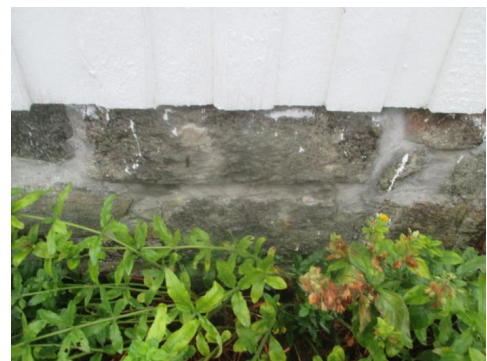
- Grunnmuren har sprekkdannelser.

Noen sprekker i fuger i mellom steinblokker ble registrert.

Deler av grunnmur.

- Lokal utbedring må utføres.

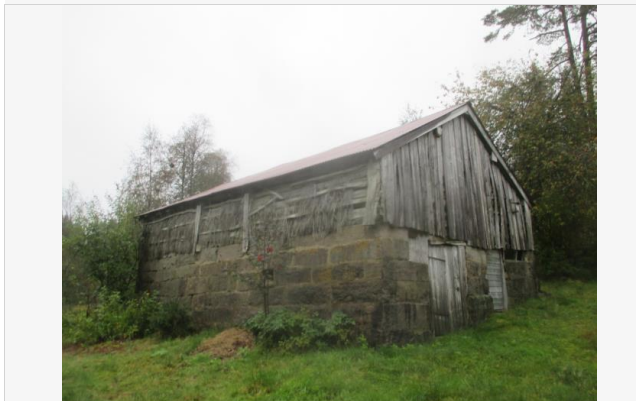
- Eldre gammel låve som bærer preg av mangel på vedlikehold over tid.
- Grunnmur av større steinblokker.
- Har vært noe setninger i grunnen som har resultert i skjevheter i bakkant av grunnmur.
- Selve låven er satt opp i rundstokker som har fått noe skade og råte.
- Takkonstruksjon er et åsetak av rundstokker og sperrer av rundstokker.
- Fasader som er blitt kledd med låvekledning har fått større råteskader.
- Etasjeskille i mellom fjøs og låve har fått større skader og sig på grunn av en del råte.
- Eldre taktekking av bølgeblekkplater.
- Større oppgraderinger av denne bygningen må beregnes før den tas i bruk med tanke på sikkerhet.

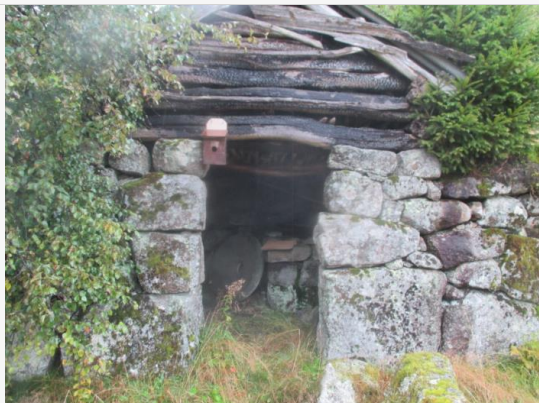
- Gammel smie.
- Vegger av tørrstabledt steinblokker er funnet i bra stand.
- Runstokker i gavlveggen er slitt og skadet.
- Takkonstruksjonen og taktekingen trenger oppgraderinger.
- En del vedlikehold og oppgraderinger av takkonstruksjonen må beregnes.

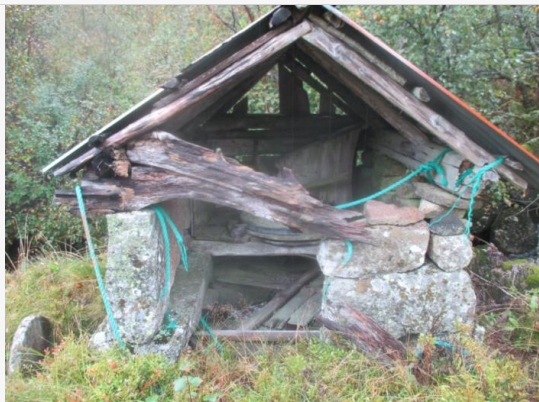
- Gammelt kvernhus.
- Vegger av tørrstabledt steinblokker er funnet i bra stand.
- Runstokker i gavlveggen er slitt og skadet. (nesten borte)
- Takkonstruksjonen og taktekingen trenger større oppgraderinger.
- En del vedlikehold og oppgraderinger av takkonstruksjonen med gavlvegger må beregnes.

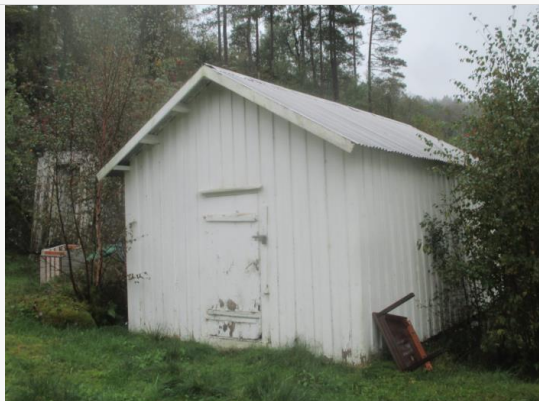
- Fundamentert ved hjelp av en tørrstabled ringmur av naturstein med noe sig.
- Jordgulv.
- Kledningen er slitt og skadet og går nær bakkenivå med tanke på oppsug av fuktighet.
- Eldre takteking av bølgeblekk plater.
- Anbefaler at takrenner blir montert for å unngå ekstra fuktbelastning på fasader.
- Eldre slitt dør og vindu.
- Noe skjevheter på fasader og takkonstruksjonen.
- En god del vedlikehold må beregnes på denne bygningen med enkelte oppgraderinger nå og på noe sikt på grunn av normal slitasje og elde.
