Ol-Klemmetsaveien 75

Tilstandsrapport

Eierskifte

Byggeår: 1920

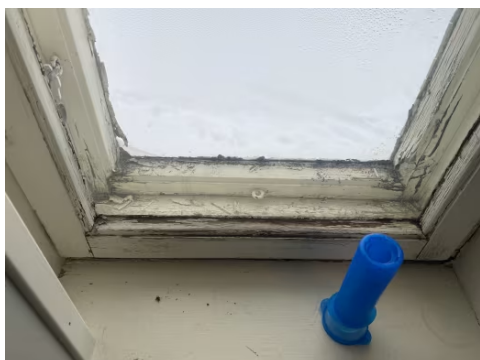
Bilde av vindu på bad som viser malingsavskalling.

Det registreres oppsprekking og avskalling av maling på vinduer som følge av manglende vedlikehold. Avskallet maling gjør at treverket i vinduskarmer er mer fuktutsatt og kan over tid føre til råteskader.
