# Tilstandsrapport

Enebolig

Lilleheia 38 , 4404 FLEKKEFJORD

Befaringsdato: 19.02.2026

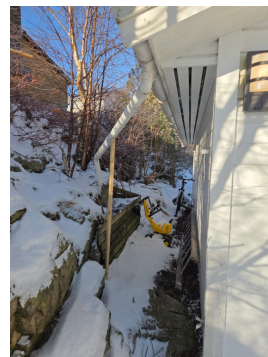
Nedløp på baksiden av huset er ikke forskriftsmessig utført.

Nedløp bør monteres på vegg og kobles til drenerør for bortledning av takvann.

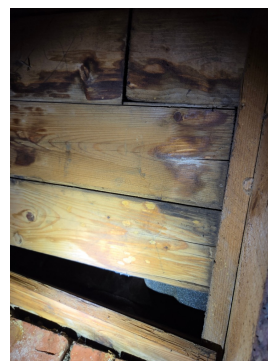
Det er registrert noe muggsopp og fuktskjolder rundt om på innsiden av tak-konstruksjonen.

Fuktskjolder stammer sannsynligvis fra lekkasjer tilbake i tid, før taktekingen ble skiftet.

Hvite områder på sperr og undertak er mugg.

Muggsopp bør vaskes bort, og ventilering bør utbedres. Bedre luftsirkulasjon vil sørge for et tørrere klima og hindre oppblomstring av mugg og fukt.

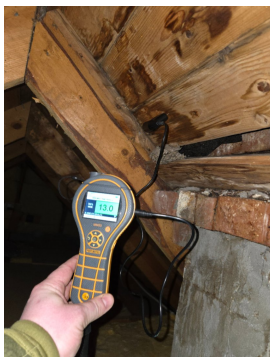
Det ble fuktmålt på innsiden av undertak, uten å registrere avvik.

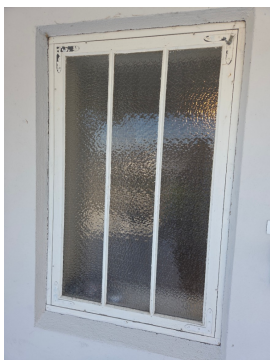
Vinduer fra byggeår er preget av alderen, og har passert over halvparten av levetiden sin.

Eldre vindu som står igjen.

- Det må påregnes noe vedlikehold og at enkelte vinduer må skiftes ut.

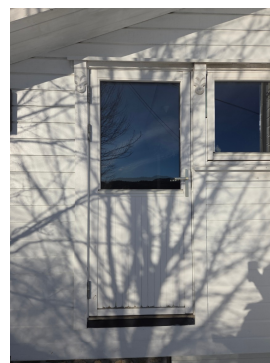
Balkongdør på sørsiden er slitt, og har avskallinger/fuktskader.

Balkongdør sørsiden.

Det må påregnes utskiftning av slitt balkongdør.

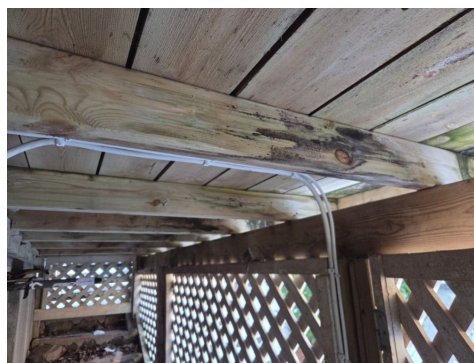
Det er registrert noe svertesopp/grønske i bærebjelker.

Vedlikehold/vask må påregnes.

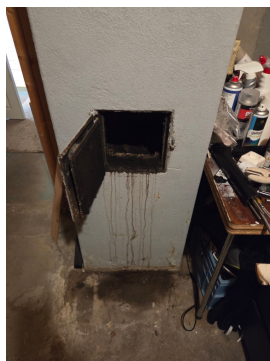
Det er påvist rennermerker i kjelleren ut av sotluka, og påvist fukt på kjellergulvet ved pipa.  
Dette tyder på at pipehatt/ gjennomføring pipe ikke er tett.

Rennermerker ut av sotluka, og fukt på gulvet ved pipa.

Årsak lekkasje pipe må avklares, sannsynligvis må ny pipehatt monteres.

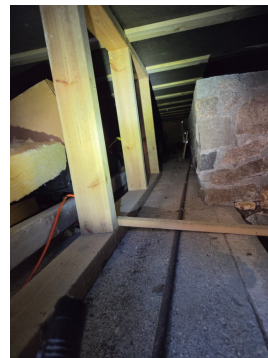
Krypkjeller

Besiktiget ifra luke, adkomst videre inn i kjelleren var ikke tilgjengelig.

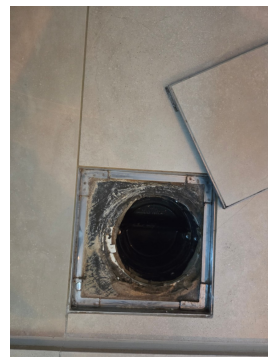
Sluk er funnet i god stand.  
Nytt sluk ifm. renoveringen av rommet.

Sluk.

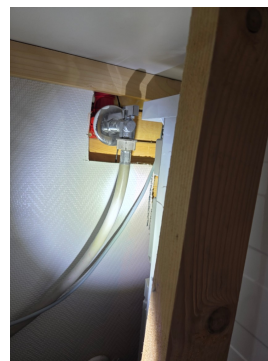
Det er åpent i vegg fra vaskerom, og fuktmålt i vegg derfra.  
Ingen avvik registrert.

Målt i åpning vegg mot bad.

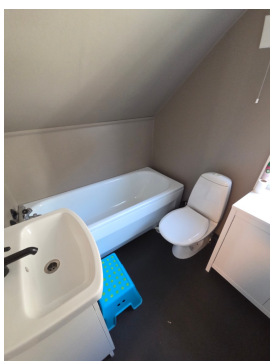
Baderom loft.

- Manglende oppgradering av våtrommet medfører høy risiko for at konstruksjonene ikke vil tåle vanlig bruk av vann eller lekkasjer. Dette kan føre til fuktskader på tilstøtende konstruksjoner.

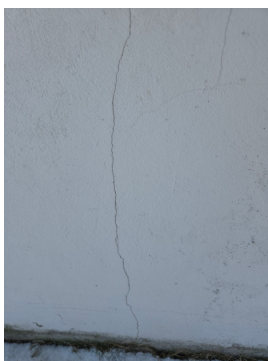
Mindre riss er påvist på grunnmur.

Riss i mur.

- Lokal utbedring må utføres.

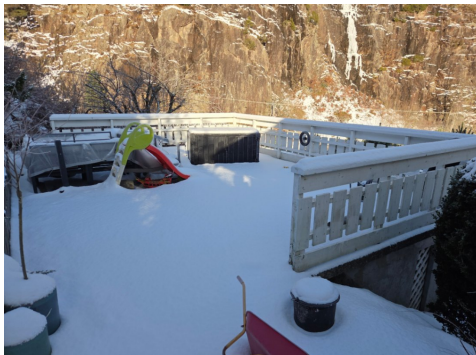
Rekkverk takterrasse og balkong er under 1 meter høye.

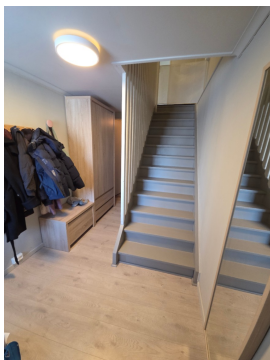
Håndløper trapp mangler

- Håndløper på innvendig trapp bør monteres, men det var ikke krav på byggetidspunktet.
- Det er ikke krav om utbedring av rekkverkshøyde opp til dagens forskriftskrav.
- Rekkverkshøyde på balkong eller terrasse må endres for å tilfredsstille krav på byggemeldingstidspunktet.
- Det bør gjennomføres radonmålinger.
