# Tilstandsrapport

Enebolig

Lilleheia 38 , 4404 FLEKKEFJORD

Oppdragsnr.: 22645-1008

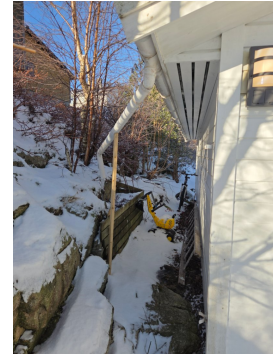
Nedløp på baksiden av huset er ikke forskriftsmessig utført.

Nedløp bør monteres på vegg og kobles til drenerør for bortledning av takvann.

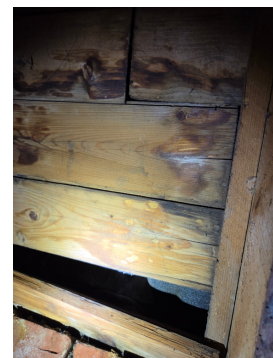
Det er registrert noe muggsopp og fuktskjolder rundt om på innsiden av tak-konstruksjonen.

Fuktskjolder stammer sannsynligvis fra lekkasjer tilbake i tid, før taktekingen ble skiftet.

Hvite områder på sperr og undertak er mugg.

Muggsopp bør vaskes bort, og ventilering bør utbedres.

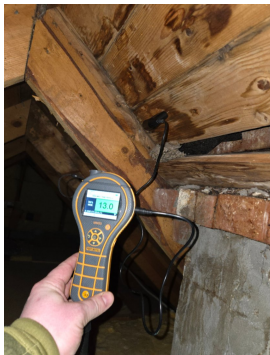
Det ble fuktmålt på innsiden av undertak, uten å registrere avvik.

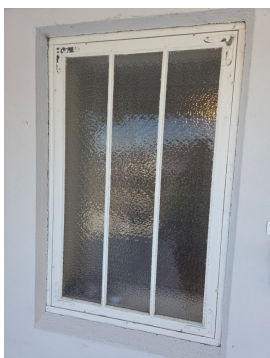
- Karmene i vinduer er slitte og det er sprekker i treverket.

Vinduer fra byggeår er preget av alderen, og har passert over halvparten av levetiden sin.

Eldre vindu som står igjen.

- Det må påregnes noe vedlikehold og at enkelte vinduer må skiftes ut.

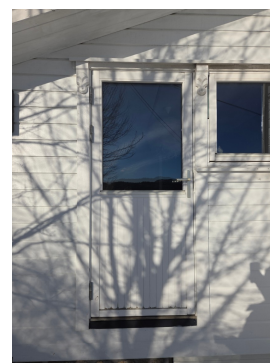
Balkongdør sørsiden.

Balkongdør på sørsiden er slitt, og har avskallinger/fuktskader.

Det må påregnes utskiftning av slitt balkongdør.

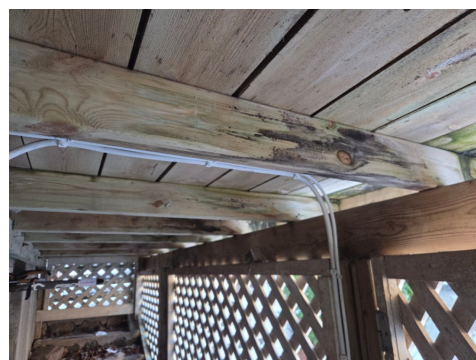
Det er registrert noe svertesopp/grønske i bærebjelker.

Vedlikehold/vask må påregnes.

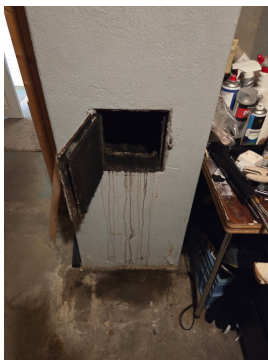
Det er påvist rennermerker i kjelleren ut av sotluke, og påvist fukt på kjellergulvet ved pipa.  
Dette tyder på at pipehatt/gjennomføring pipe ikke er tett.

Rennermerker ut av sotluke, og fukt på gulvet ved pipa.

Årsak lekkasje pipe må avklares, sannsynligvis må ny pipehatt monteres.

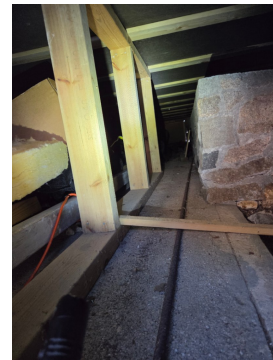
Krypkjeller under påbygg.  
Besiktiget ifra luke, adkomst videre inn i kjelleren var ikke tilgjengelig.

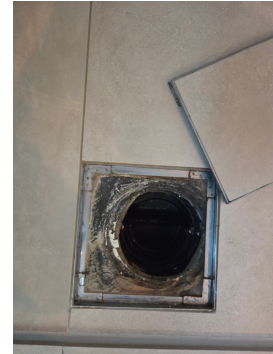
Sluk er funnet i god stand.  
Nytt sluk ifm. renoveringen av rommet.

Sluk.

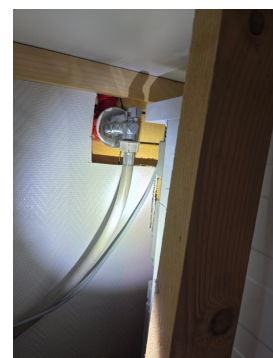
Det er åpent i vegg fra vaskerom, og fuktmålt i vegg derfra.  
Ingen avvik registrert.

Målt i åpning vegg mot bad.

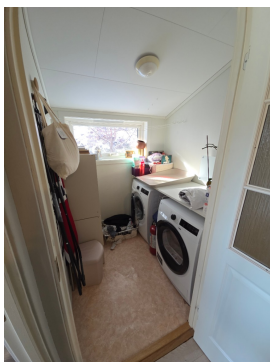
Vaskerom.

- Manglende oppgradering av våtrommet medfører høy risiko for at konstruksjonene ikke vil tåle vanlig bruk av vann eller lekkasjer. Dette kan føre til fuktskader på tilstøtende konstruksjoner.

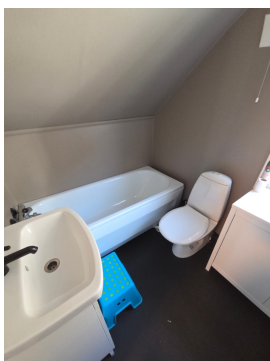
Baderom loft.

- Manglende oppgradering av våtrommet medfører høy risiko for at konstruksjonene ikke vil tåle vanlig bruk av vann eller lekkasjer. Dette kan føre til fuktskader på tilstøtende konstruksjoner.

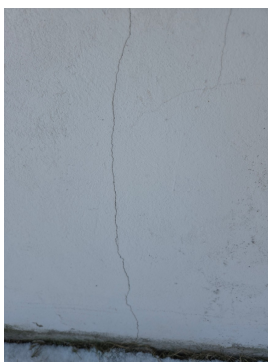
Mindre riss er påvist på grunnmur.

Riss i mur.

- Lokal utbedring må utføres.

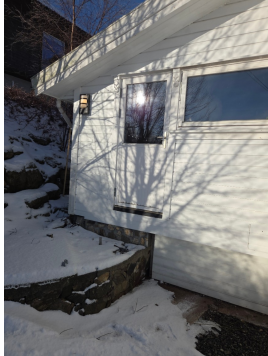
Balkongdør må sikres.

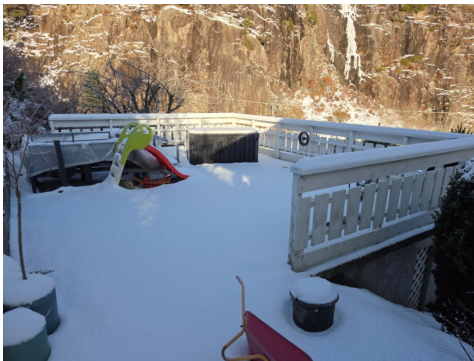
Rekkverk takterrasse og balkong er under 1 meter høye.

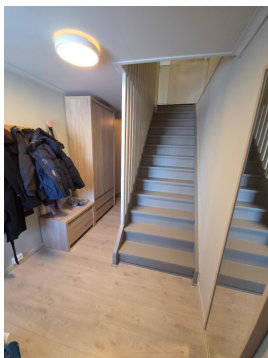
Håndløper trapp mangler
