# Tilstandsrapport

Boligbygg med flere boenheter

Bysteinveien 14 C, 4331 ÅLGÅRD

Befaringsdato: 24.04.2025

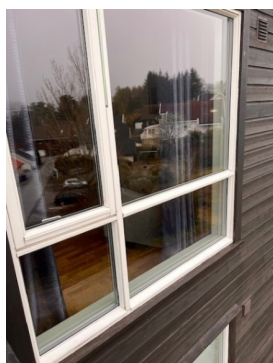
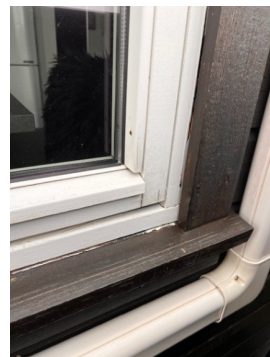
- Det er påvist vinduer med fukt/råteskader.

Det ble påvist symptomer på råteskader i vinduer i fasade nord/vest.

Symptomer på råteskader i vinduer.

- Vinduer med råteskader må erstattes med nye.

**Kostnadsestimat: 50 000 - 100 000**

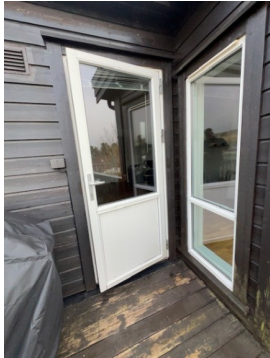
- Det er påvist dør(er) med fukt/råteskader.

Råteskade i balkongdør.

- Døren(e) står foran utskifting.

**Kostnadsestimat: 10 000 - 50 000**

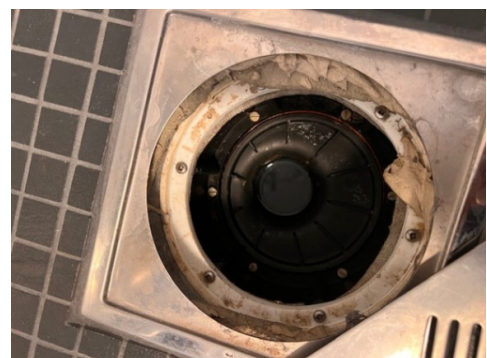
Sluk

Det er plastsluk og smøremembran med ukjent utførelse.

- Mer enn halvparten av forventet brukstid er passert på membranløsningen.

- Overvåk tilstanden jevnlig. For å få tilstandsgrad 0 eller 1 må tettesjiktet skiftes ut, men tidspunktet for når dette er nødvendig er vanskelig å si noe om.

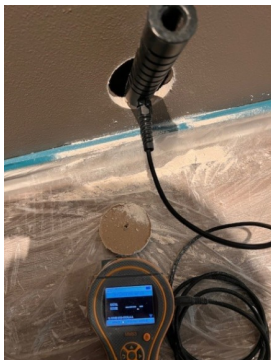
Hulltaking er foretatt uten å påvise unormale forhold. Hulltaking er foretatt ved/i gang. Fukt/votemåling (vekt%) i konstruksjonen ble målt til 0.

Fuktmåling i vegg mot våtsone.
