# Tilstandsrapport

Risikovurdering for Anticimex boligselgerforsikring

Bjørkeliveien 3  
4622 KRISTIANSAND S  
Gnr./Bnr.: 12/154  
Kristiansand kommune

Befaringsdato: 05.06.2024

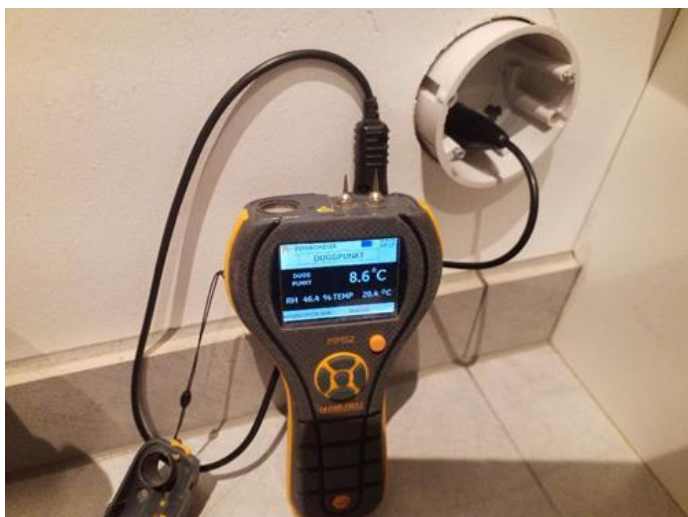
| | | Fukt i tiliggende konstruksjoner | Det er foretatt hulltaking og utført fuktmåling med egnet instrument (Protimeter MMS), i tilstøtende rom til våtsone. Det ble ikke registrert forhøyede verdier eller andre avvik. Målingene viser følgende: RH 46.4%, temperatur 20.4grader C og duggpunkt 8.6 grader C. Målingen gir kun et øyeblikksbilde av forholdene og kan endre seg med årstider, fukt- og temperaturforhold. |

*Fukt i tilliggende konstruksjoner - [Fuktmåling vaskerom 1.etg ]*

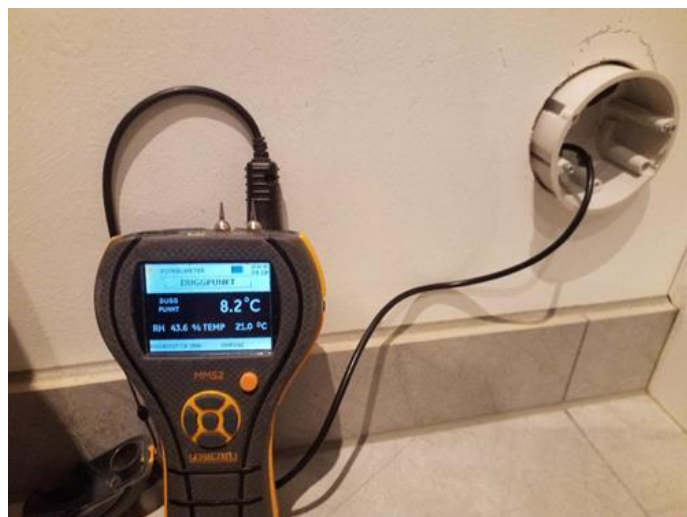
| | | Fukt i tiliggende konstruksjoner | Det er foretatt hulltaking og utført fuktmåling med egnet instrument (Protimeter MMS), i tilstøtende rom til våtsone. Det ble ikke registrert forhøyede verdier eller andre avvik. Målingene viser følgende: RH 43.6 %, temperatur 21 grader C og duggpunkt 8.2 grader C. Målingen gir kun et øyeblikksbilde av forholdene og kan endre seg med årstider, fukt- og temperaturforhold. |

*Fukt i tilliggende konstruksjoner - [Fuktmåling mot bad 1.etg ]*

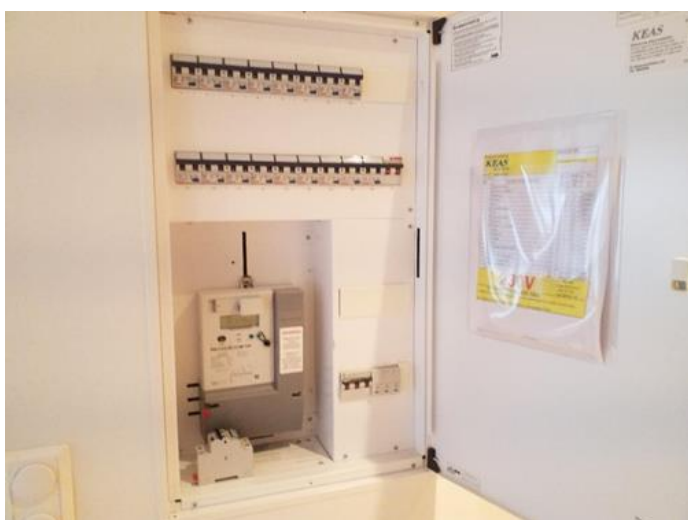
*Elektrisk anlegg - [El.tavle montert 1.etg ]*

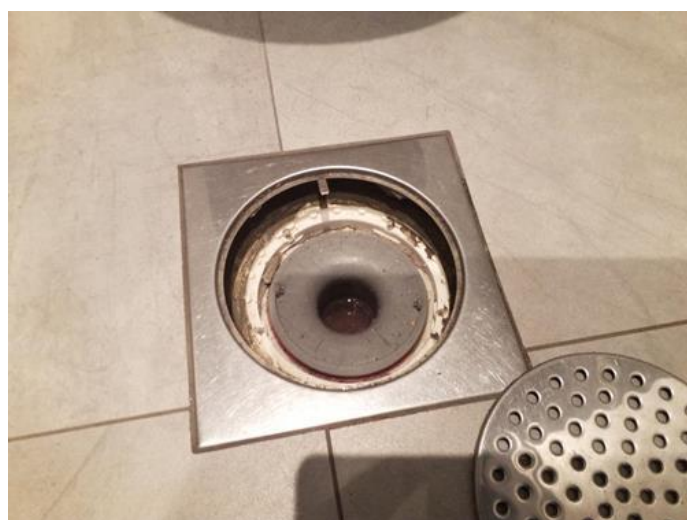
*Avløpsrør (ink. sluk) - [Sluk vaskerom 1.etg ]*

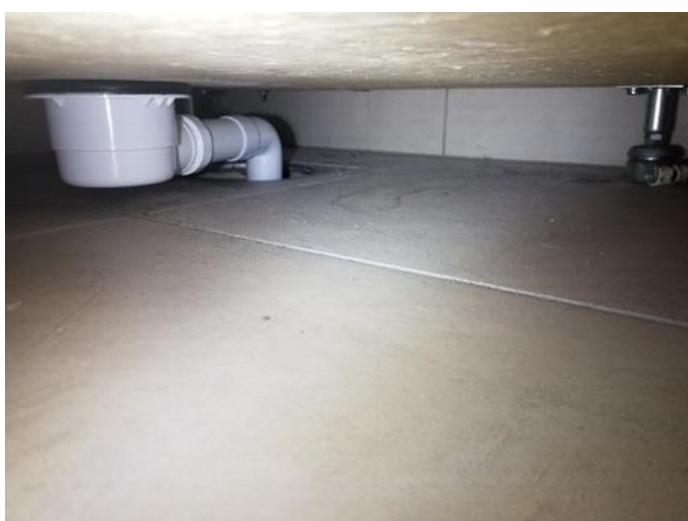
*Avløpsrør (ink. sluk) - [Sluk under dusjkabinett bad 1.etg ]*

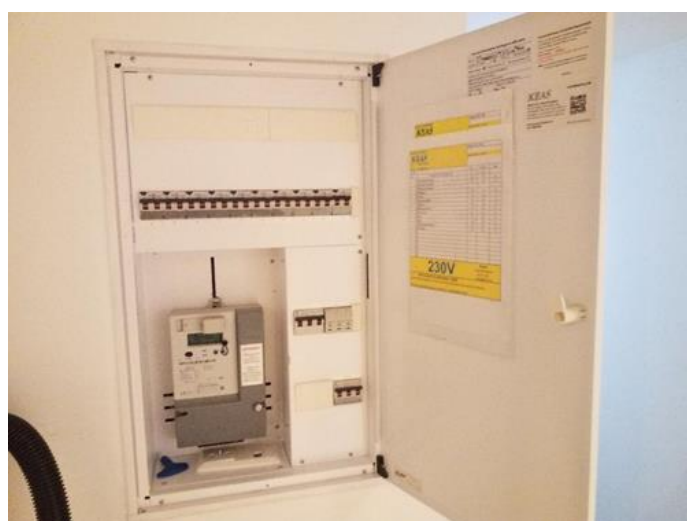
*Elektrisk anlegg - [El.tavle i underetasje ]*

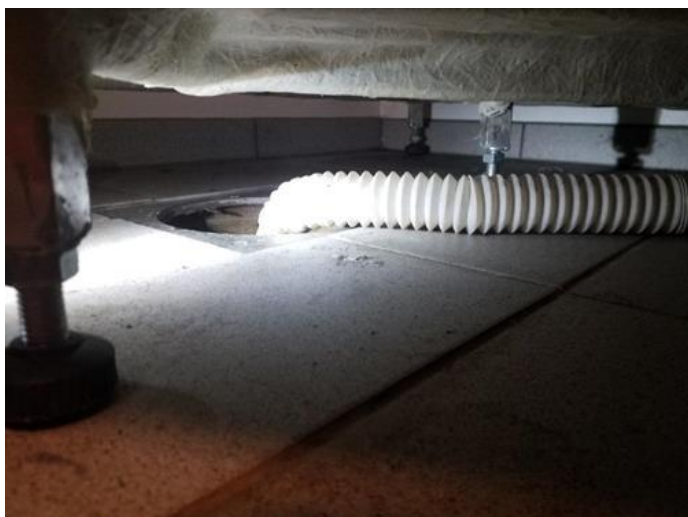
*Avløpsrør (ink. sluk) - [Sluk under dusjkabinett  
bad/vaskerom underetasje ]*

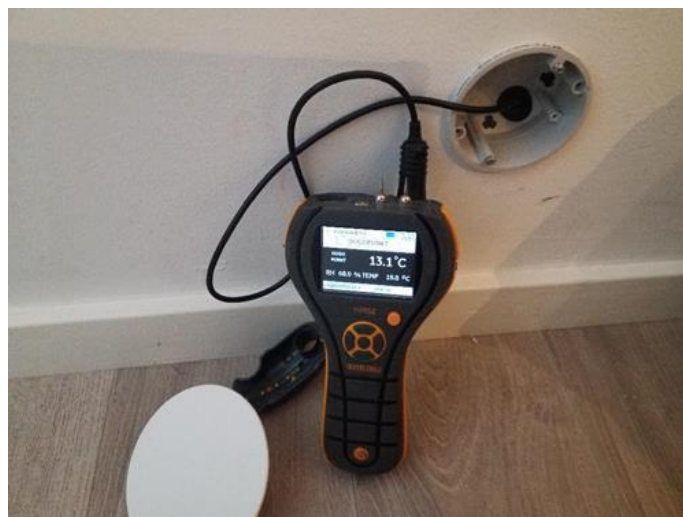
| | Fukt i tilliggende konstruksjoner | Det er foretatt hulltaking og utført fuktmåling med egnet instrument (Protimeter MMS), i tilstøtende rom til våtsone. Det ble ikke registrert forhøyede verdier eller andre avvik. Målingene viser følgende: RH 68 %, temperatur 19 grader C og duggpunkt 13.1 grader C. Målingen gir kun et øyeblikksbilde av forholdene og kan endre seg med årstider, fukt- og temperaturforhold. |

*Fukt i tilliggende konstruksjoner - [Fuktmåling mot  
bad/vaskerom underetasje ]*
