# Tilstandsrapport

Enebolig

Bjørkeliveien 3, 4622 KRISTIANSAND S

Befaringsdato: 11.08.2025

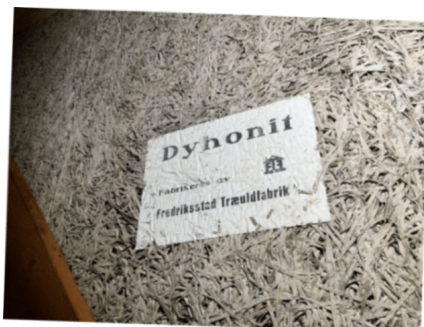
Murkonstruksjoner utvendig kledd med trepanel.

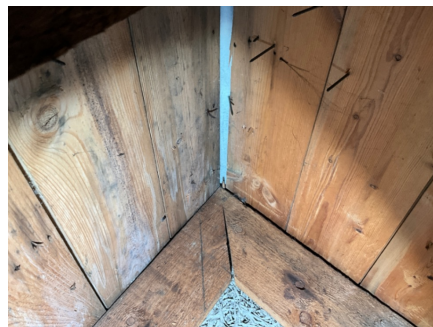
Undertak av trepanel og duk.

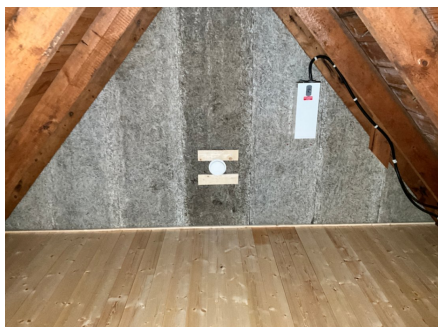
Ventiler for lufting.

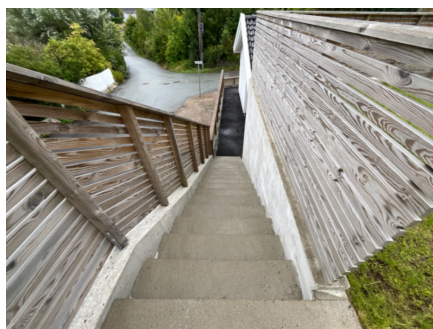
Utvendige trapper av tre og/ betong.

Konsekvens av manglende rekkverk er at trappen er mindre sikker i bruk og gir økt fare for fallskader.

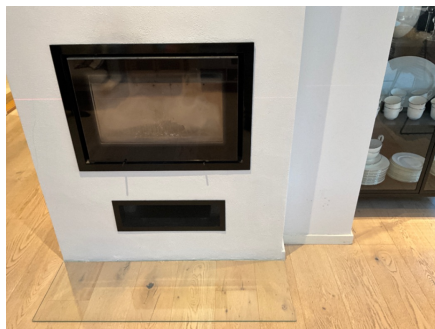
- Mer enn halvparten av forventet brukstid er passert på pipe.
- Det er merket etter "renning" under feieluke på loft. Dette indikerer at det kan oppstå kondens i pipen, eller at den ikke er regnsikret over yttertaket.
- Tilstandsgrad 2 gis når bygningsdelen har vesentlige avvik. Bygningsdelen skal enten ha feil utførelse, en skade eller symptomer på skade, sterk slitasje eller nedsatt funksjon. Graden gis når bygningsdelen trenger vedlikehold eller tiltak i nær fremtid. Graden skal også brukes når delen er gammel og det er grunn til å varsle om faren for skader på grunn av alderen, eller når det er grunn til å overvåke delen spesielt på grunn av fare for større skader eller følgeskader.

Konsekvens av registrert avvik er økt fare for pipebrann.

Tiltak bør påregnes slik som rehabilitering. Sotrenn under feieluke indikerer enten kondens i pipeløp eller utettheter i utvendig beslag. Nærmere undersøkelser må utføres.

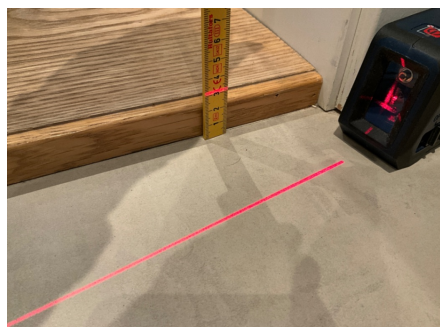
- Det er påvist avvik i fallforhold til sluk i forhold til krav i forskrift på byggetidspunktet.

- Et bad med manglende/ redusert fall til sluk blir mindre funksjonelt og sikkert for brukeren. Dette kan medføre stående vann på gulvet, vann som ikke ledes effektivt til sluket, økt risiko for at vann renner ut av rommet og redusert sklisikkerhet på gulvet.
