# Tilstandsrapport

Enebolig

Bjørkeliveien 3, 4622 KRISTIANSAND S

Befaringsdato: 11.08.2025

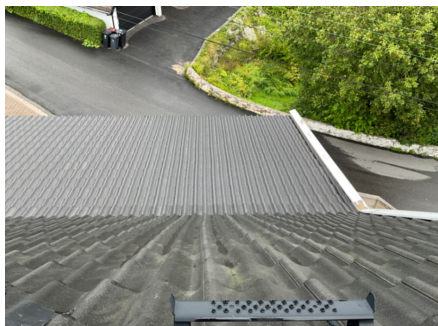
- Det er ikke krav om utbedring av snøfangere opp til dagens krav.
- Fare for snø fra taket ved manglende snøfangere.

Mangler snøfanger på baksiden.

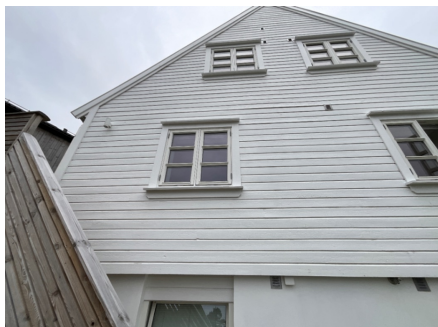
Mindre riss i puss kan forekomme.

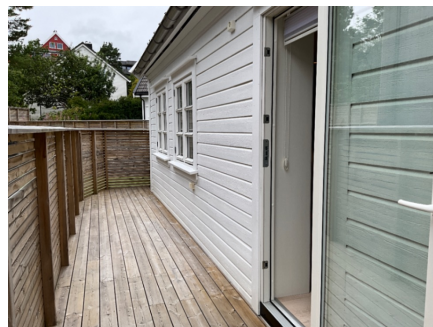
Normalt vedlikehold må forventes.

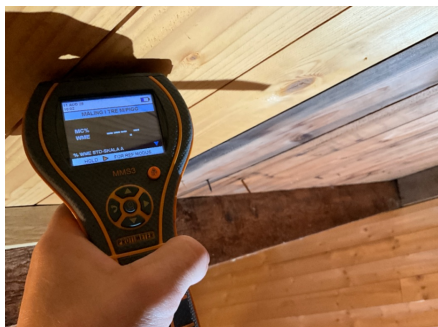
Sannsynligvis er fuktmerkene av eldre dato, tørt på befaringsdagen.

Tørt på befaringsdagen.

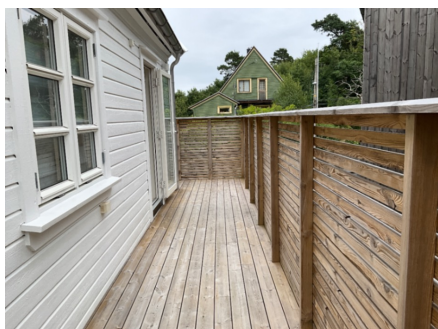
- Det er ikke montert beslag mellom yttervegg og balkong/terrasse.
- Overgang mellom veranda og vegg uten beslag vil ved snø og regn være utsatt for fukt i konstruksjonen.

Fare for vann inn i bygget.

- Beslag må skiftes ut/monteres.

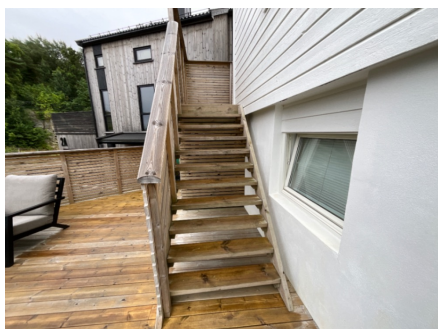
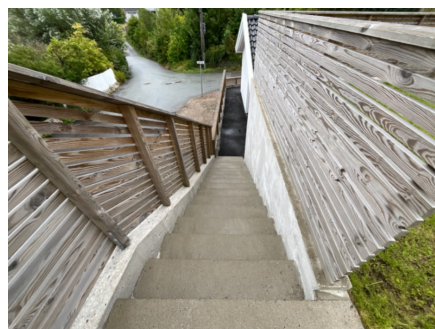
Konsekvens av manglende rekkverk er at trappen er mindre sikker i bruk og gir økt fare for fallskader.

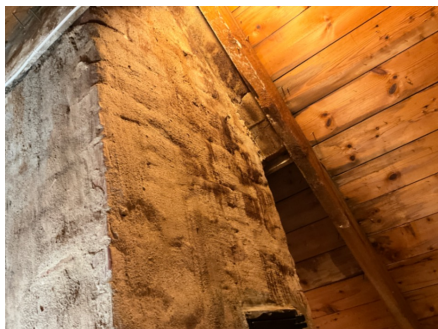
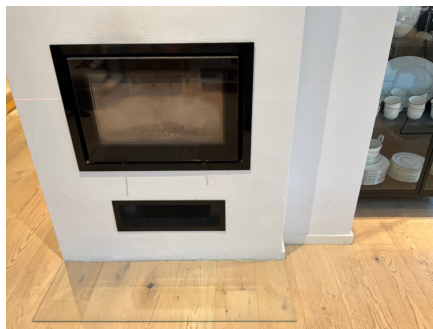
- Mer enn halvparten av forventet brukstid er passert på pipe.
- Det er merket etter "renning" under feieluke på loft. Dette indikerer at det kan oppstå kondens i pipen, eller at den ikke er regnsikret over yttertaket.
- Tilstandsgrad 2 gis når bygningsdelen har vesentlige avvik. Bygningsdelen skal enten ha feil utførelse, en skade eller symptomer på skade, sterk slitasje eller nedsatt funksjon. Graden gis når bygningsdelen trenger vedlikehold eller tiltak i nær fremtid. Graden skal også brukes når delen er gammel og det er grunn til å varsle om faren for skader på grunn av alderen, eller når det er grunn til å overvåke delen spesielt på grunn av fare for større skader eller følgeskader.

Konsekvens av registrert avvik er økt fare for pipebrann.

Tiltak bør påregnes slik som rehabilitering. Sotrenn under feieluke indikerer enten kondens i pipeløp eller utettheter i utvendig beslag. Nærmere undersøkelser må utføres.

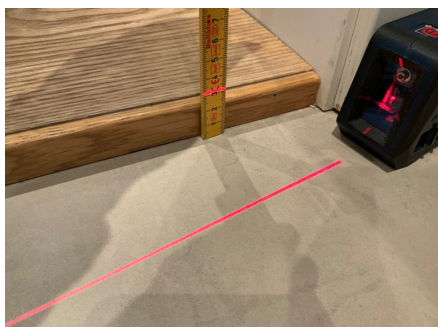
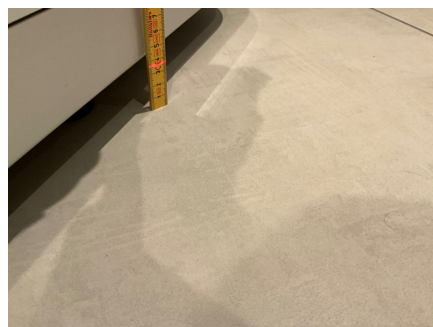
- Det er påvist avvik i fallforhold til sluk i forhold til krav i forskrift på byggetidspunktet.

- Et bad med manglende/ redusert fall til sluk blir mindre funksjonelt og sikkert for brukeren. Dette kan medføre stående vann på gulvet, vann som ikke ledes effektivt til sluket, økt risiko for at vann renner ut av rommet og redusert sklisikkerhet på gulvet.

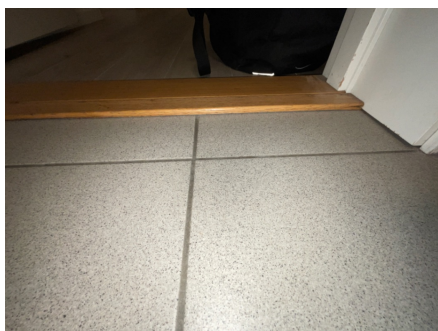
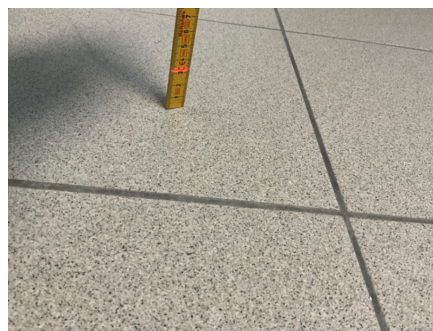
- Det er påvist at høydeforskjell fra topp slukrist til gulv/synlig topp membran ved dørterskel er mindre enn 25 mm.
- Det er påvist avvik i fallforhold til sluk i forhold til krav i forskrift på byggetidspunktet.

- Et bad med manglende/reduert fall til sluk blir mindre funksjonelt og sikkert for brukeren. Dette kan medføre stående vann på gulvet, vann som ikke ledes effektivt til sluket, økt risiko for at vann renner ut av rommet og redusert sklisikkerhet på gulvet.
