# Tilstandsrapport

Enebolig

Bekkedalsveien 33, 3770 KRAGERØ

Befaringsdato: 28.03.2025

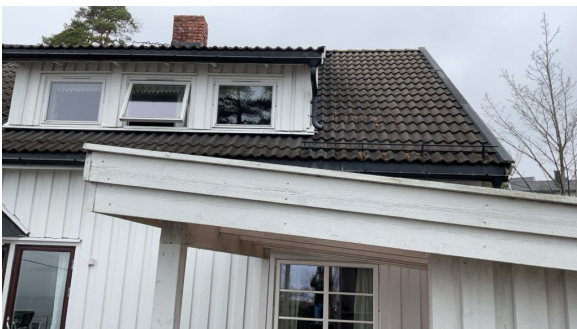
### TG 2 Nedløp og beslag

Takrenner og nedløp av plastbelagt stål.

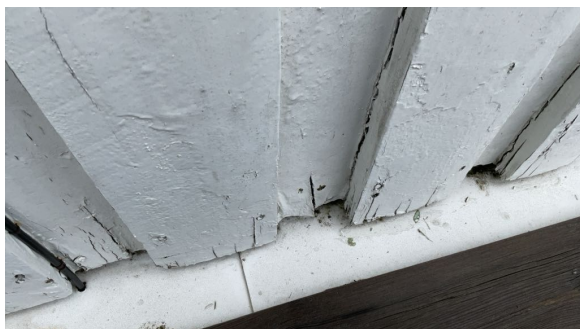
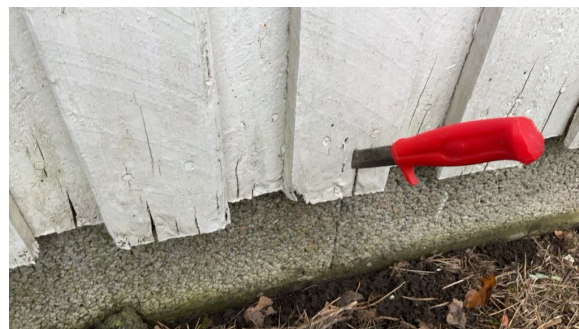
- Det er ingen eller liten lufting i nedre kant av kledning mot grunnmur.
- Det er påvist spredte råteskader i bordkledningen.

Kledningen har behov for vedlikehold og enkelte bord eller deler av kledningen bør skiftes.

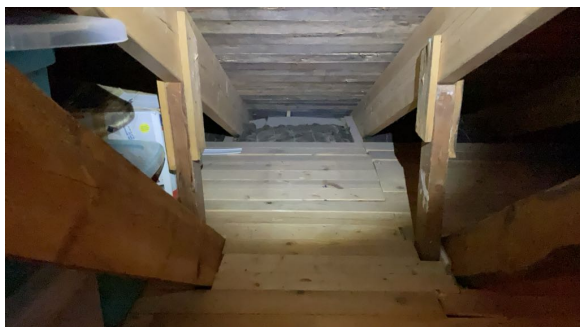
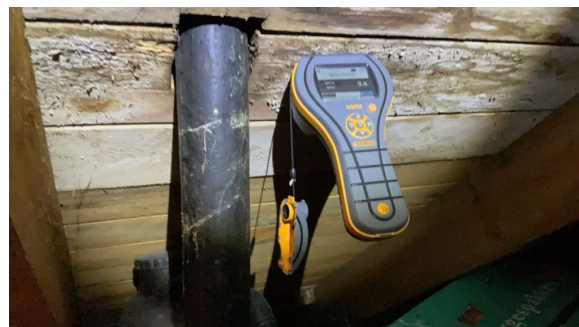
## TG 2 Takkonstruksjon/Loft

Det er skjolder etter fukt ved takgjennomføringer. Det ble ikke målt unormale verdier på befaringsdagen. Skjoldene kan være fra før taktekkingen ble lagt om.

Det er begrenset lufting av takkonstruksjonen. Det er ikke uten videre anbefalt å øke luftingen på eldre hus, uten dampsperre. Ved å øke luftingen, senker man temperaturen på loftet. Dermed senker man duggpunktet, som igjen fører til økt risiko for kondens.

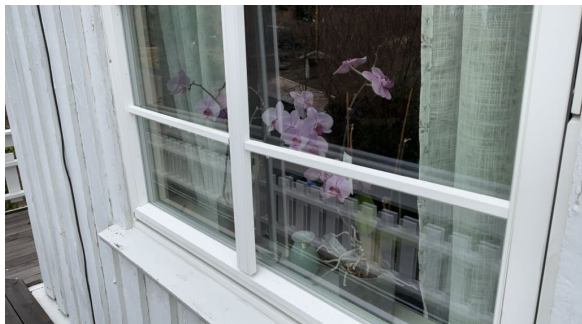
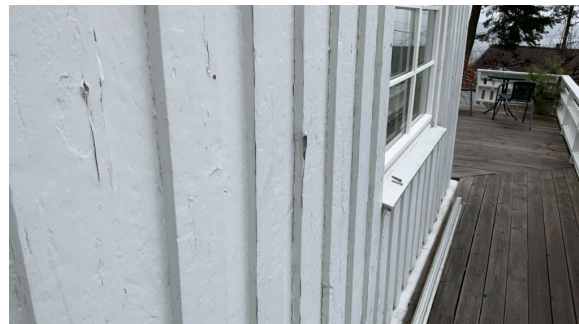
## TG 2 Eldre vinduer

- Karmene i vinduer er slitte og det er sprekker i trevirket.

- Det må påregnes noe vedlikehold og at enkelte vinduer må skiftes ut.

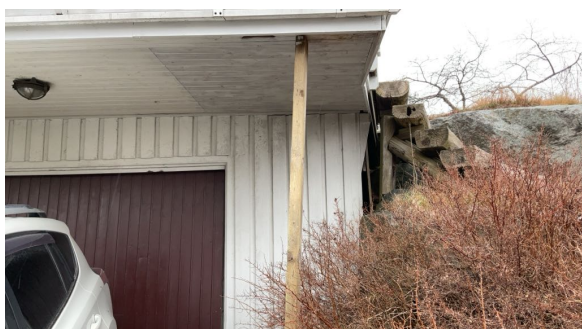
## TG 3 Utvendige trapper

- Rekkverk må monteres for å lukke avviket.

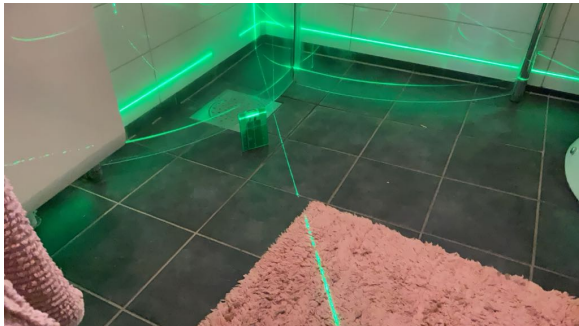
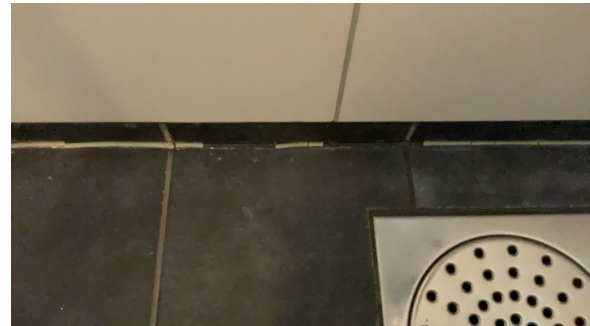
### TG 2 Sluk, membran og tettesjikt

- Overvåk tilstanden jevnlig. For å få tilstandsgrad 0 eller 1 må tettesjiktet skiftes ut, men tidspunktet for når dette er nødvendig er vanskelig å si noe om.

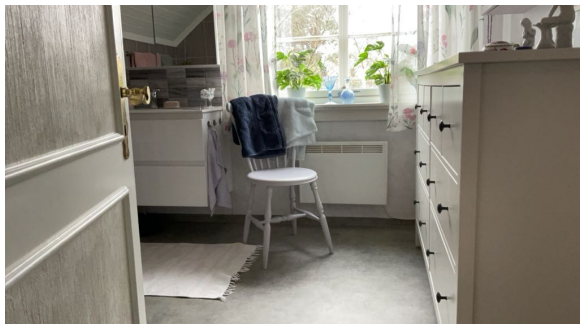
### TG 2 Overflater vegger og himling

Våtrommet fungerer med dette avviket. For å lukke avviket, må overflatene i våtsoner beskyttes eller skiftes.
