# Solørvegen 429 2407 ELVERUM

## Tilstandsrapport Eierskifte

Boligtype: Enebolig  
Areal (BRA): 110 m<sup>2</sup>

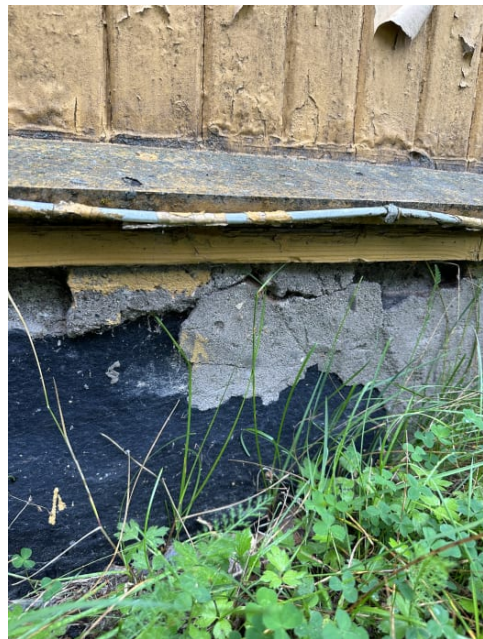
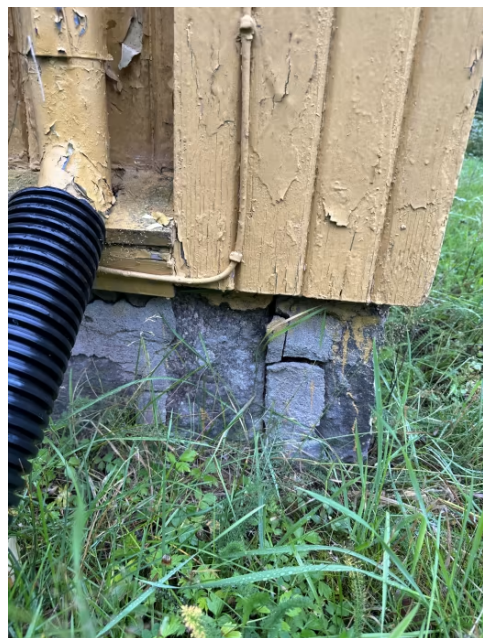
Sprekker i grunnmur.

Det registreres riss/ sprekker i grunnmuren.

For å hindre fuktinntrekk/frostspreng, anbefales en gjenpussing.

Det anbefales å foreta en gjenpussing av sprekker i grunnmur, slik at forholdet kan observeres over tid, med tanke på om dette er under utvikling eller er stabilt.

Utbedring av påviste skader er nødvendig.

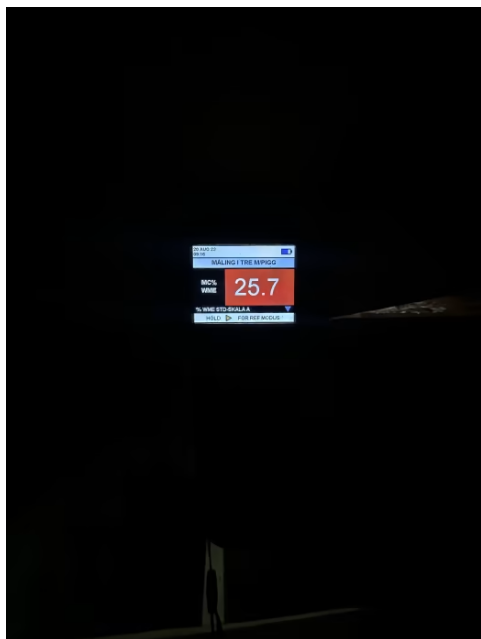
Viser forhøyde målinger i trebord i kjeller.

Fuktmålinger viser et fuktinnhold opp i mot faren for en skadeutvikling i form av sopp-/råteskader.

Fuktsikringstiltak må påregnes.

Bedre ventilering bør etableres.

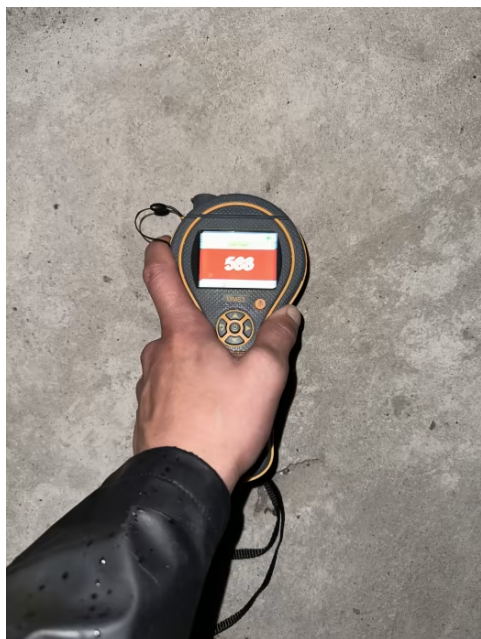
Viser forhøyde fuktverdier mot gulv mot grunn.

Fundamenter og kjellergulv er med bakgrunn i byggeår og byggemetode på oppføringstidspunktet etablert direkte mot grunnmasser uten isolasjon og grunnmursplast. Det vil derfor være påregnelig at kjellergulv og grunnmur trekker fukt.

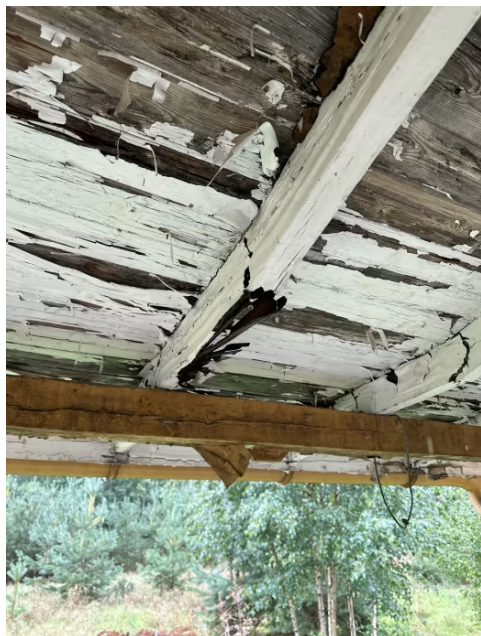
Store råteskader i takkonstruksjon. Ny takkonstruksjon må etableres.

| <p>Råteskadet trevirke må skiftes.</p> <p>Konstruksjonen har råteskader og behov for umiddelbare tiltak.</p> <p>Det registreres skader i konstruksjonen som krever tiltak.</p> <p>Utbedring av ovennevnte forhold må påregnes.</p> | |

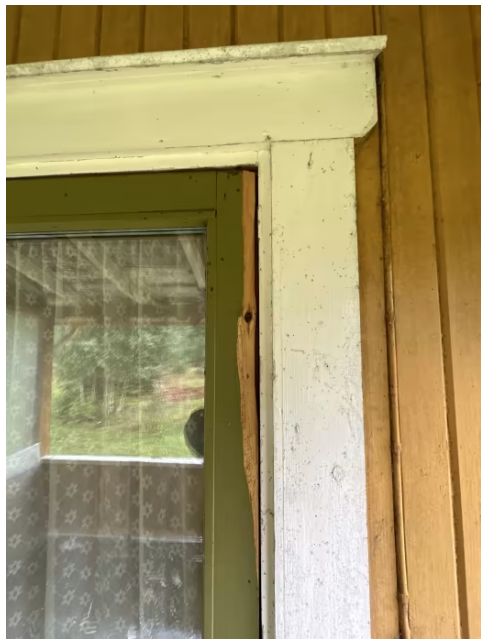
Dør skadet på grunn av innbrudd.

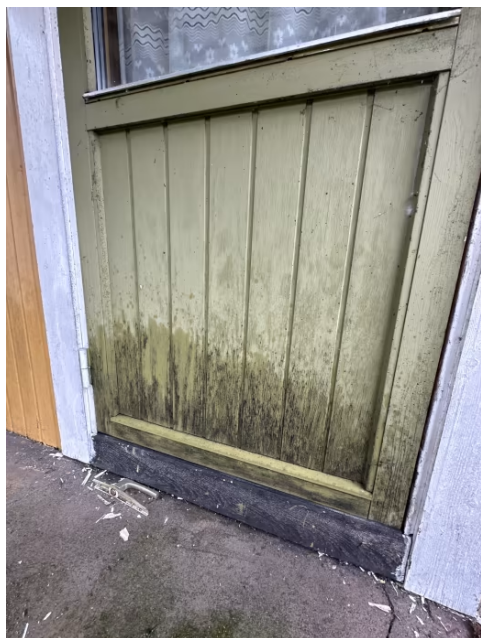
Terassedør med fuktopptrekk.

Det registreres råteskader i karmen.

Utskifting av dører og vindu pga skade/slitasje og alder må påregnes.

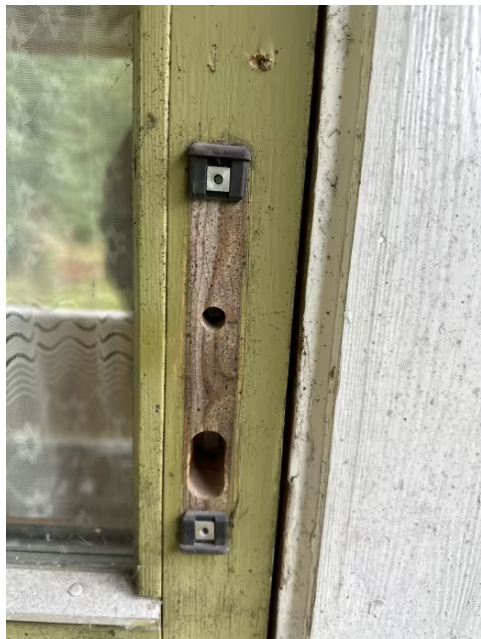
Mangler dørrider på balkongdør.

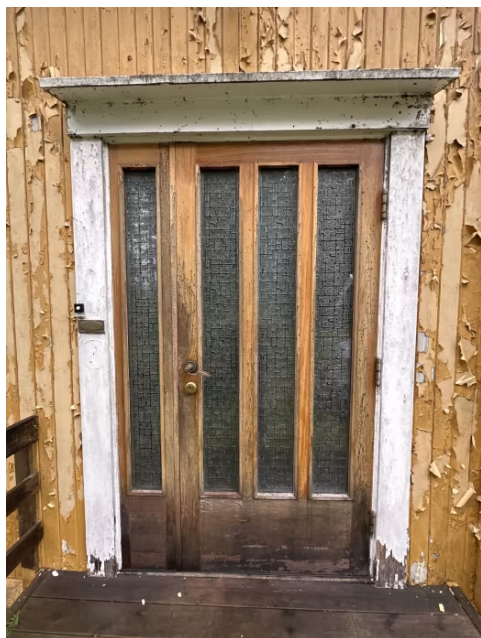
Ytterdør med slitasje og utsatt for fuktighet.

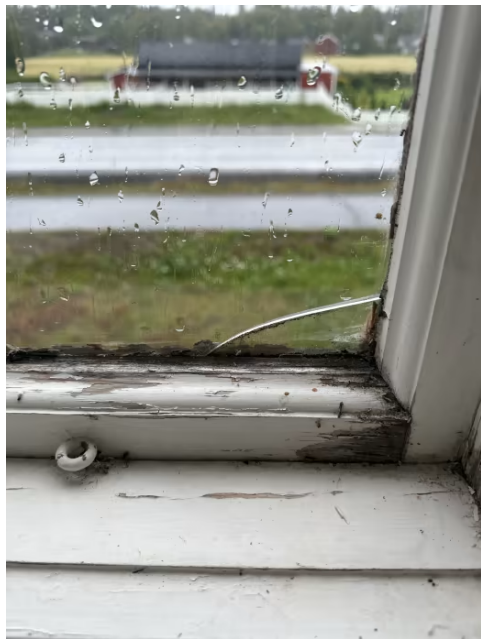
Sprekk i glass på vindu (soverom i 2.etasje).

Viser kondensskader og sprekk i glass på vindu (soverom i 2.etasje).

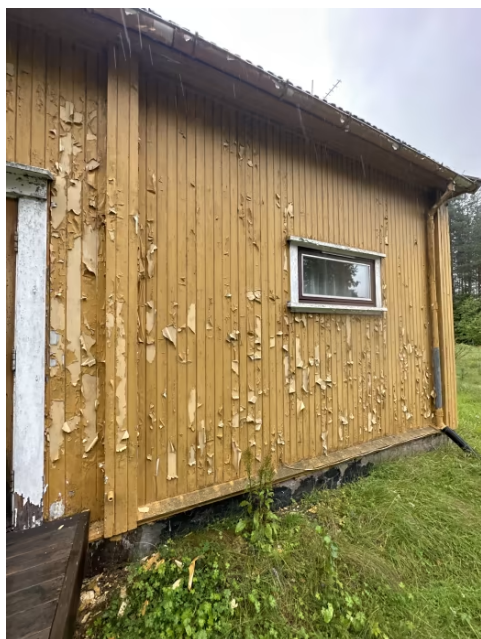
Viser kledning med svertesopp og malingsavflassing.

Det registreres stedvis råteskader i trekledning.

Materialer med råteskader må skiftes ut.

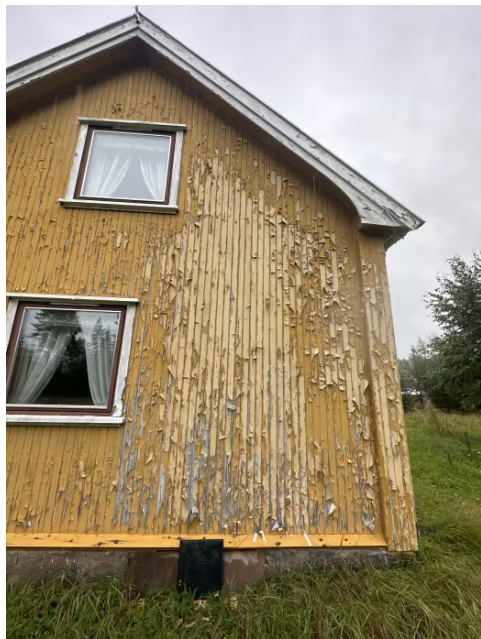
Kledning med behov for vedlikehold.

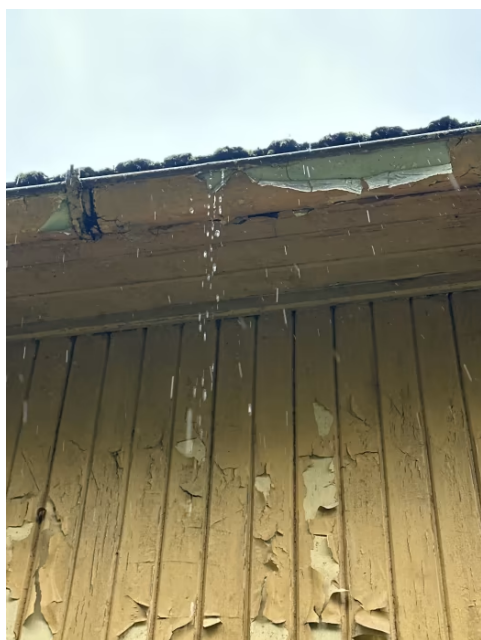
Påvist lekkasje i takrenne.

Det registreres drypplekkasjer fra takrenner.

Det ble registrert buling/skade i nedløpsrør som er et symptom på frostspreng.

Utskifting av takrenner må påregnes.

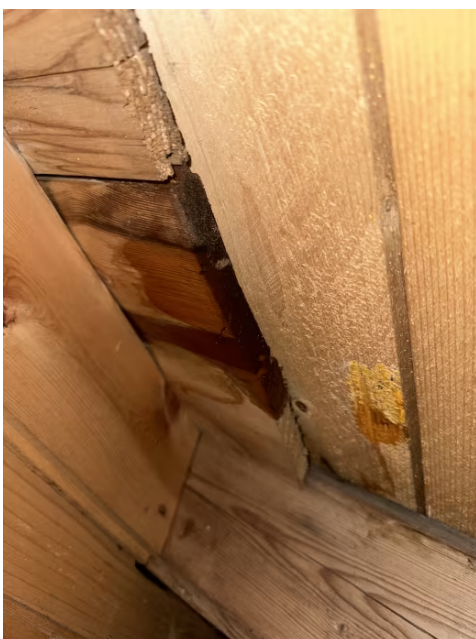
Taket er ikke tett vann.

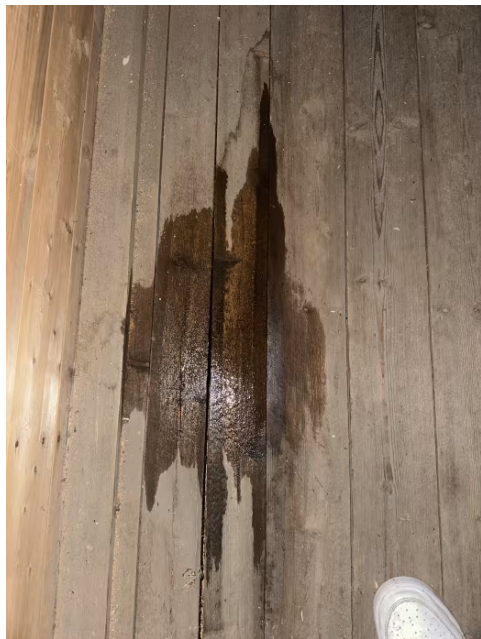
Vann drypper ned fra undertak og på gulvkonstruksjon i raftekott.

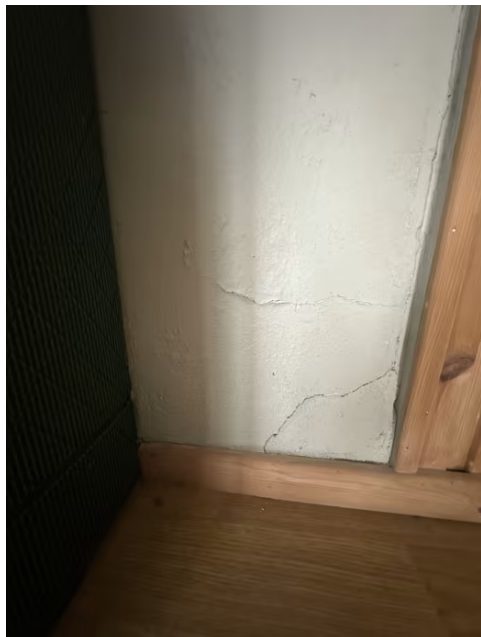
Sprekk i puss ved kombiovn i stue.

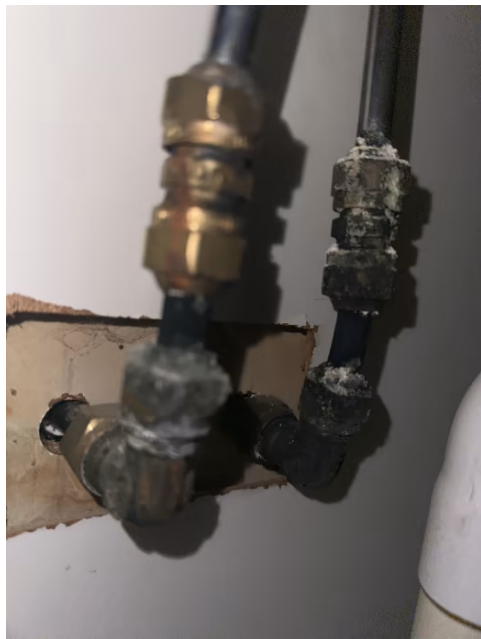
Viser irr på eldre vanninstallasjoner.

Vannrør er fra byggeåret, og har nådd en alder hvor det vil være økt risiko for lekkasjer.

Vannledninger bør skiftes i forbindelse med fremtidig oppgradering av våtrom/kjøkken.

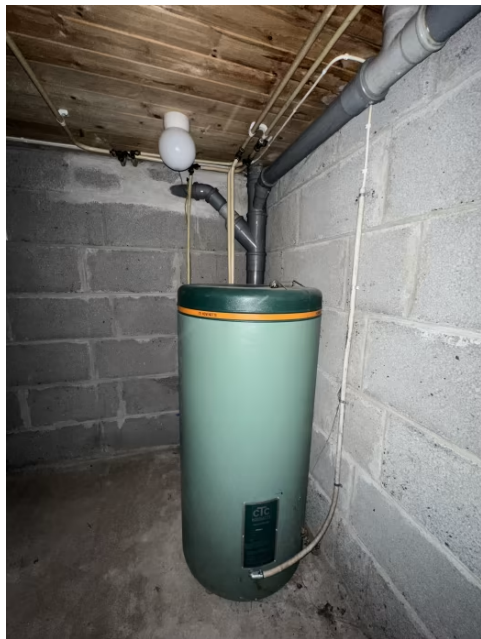
Rørstrekk i kjeller er uisolerte og utsatt for frost.

Viser vann og avløpsrør i kjeller.

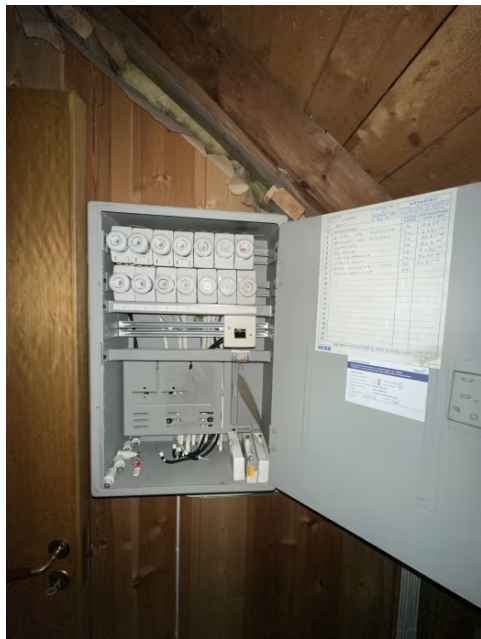
Viser sikringsskap med skrusikringer plassert i 2.etasje

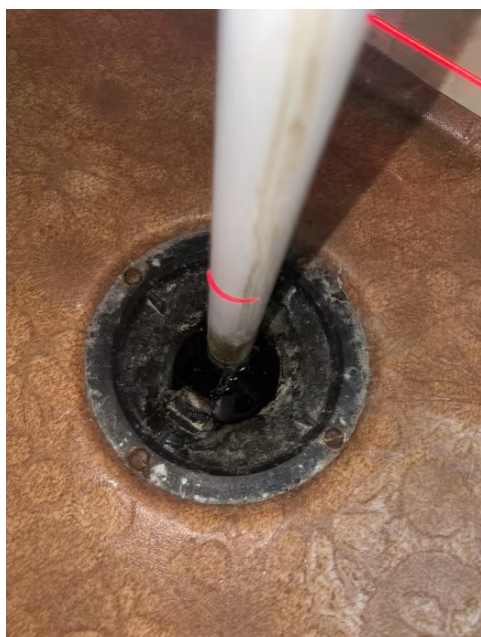
Sluk under skyllekar, rust på skruer i sluk.

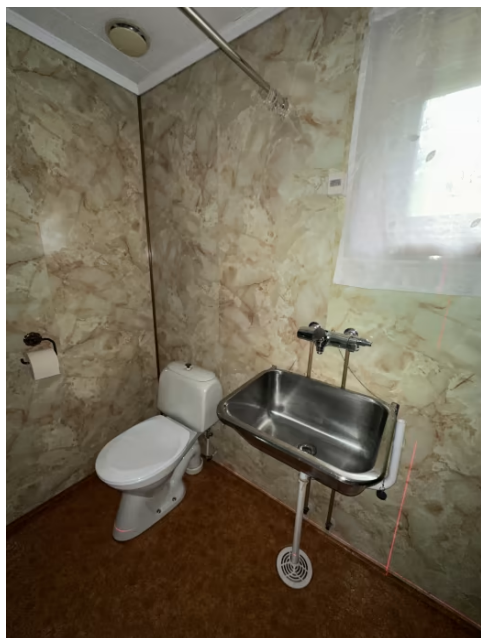
Eier opplyser om lekkasje fra toalett.

Det registreres skader på dusjkabinettet. Eier opplyser om lekkasje fra toalett.

Dusjkabinett og toalett bør skiftes.
