Tilstandsrapport

Leilighet

Multeveien 51 D, 1476 RASTA

Befaringsdato: 18.11.2024

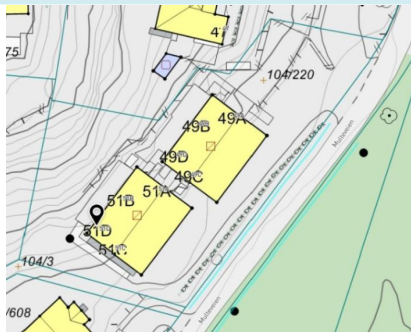
Opplyst på befaringdagen. Bildet viser situasjonskart av eiendommen på befaringen

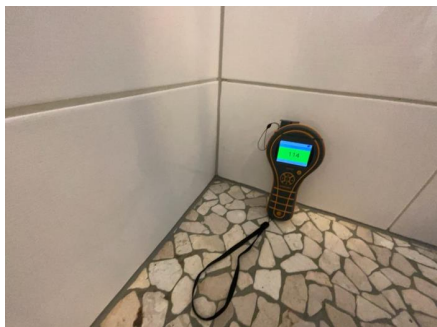
2. ETASJE > BAD

TG 1 Overflater Gulv

- Overvåk tilstanden jevnlig. For å få tilstandsgrad 0 eller 1 må tettesjiktet skiftes ut, men tidspunktet for når dette er nødvendig er vanskelig å si noe om. Ved renovering, påse at alle forhold med tettesjiktet, våtsone, sluk, røranlegg mv. dokumenteres.

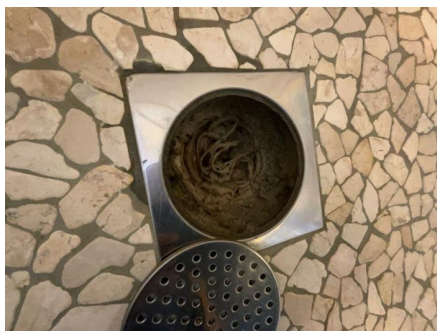
2. ETASJE > BAD

TG 1 Sanitærutstyr og innredning

Hulltaking er foretatt og det er ikke påvist unormale forhold.
