# Tilstandsrapport

Boligbygg med flere boenheter

Trysnesveien 414 A, 4641 SØGNE

Befaringsdato: 25.03.2026

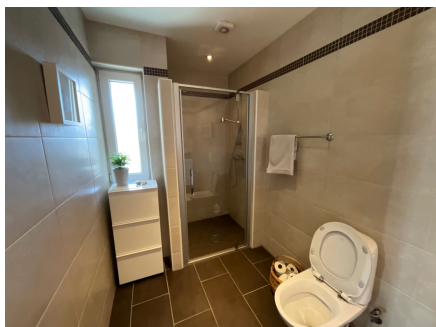
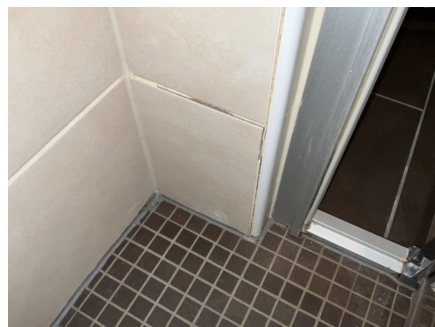
## TG 2 Overflater vegger og himling

- Det er påvist at noen fliser har bom (hulrom under).
- Det er påvist tegn til fuktskader i overflater.

- Gjennomføre ytterligere undersøkelser og foreta utbedring av skade.

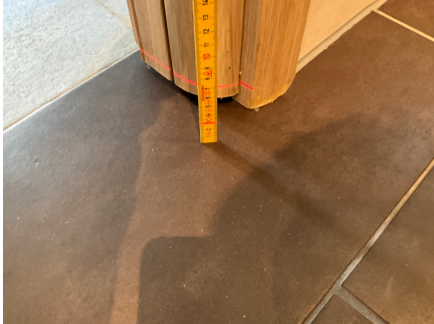
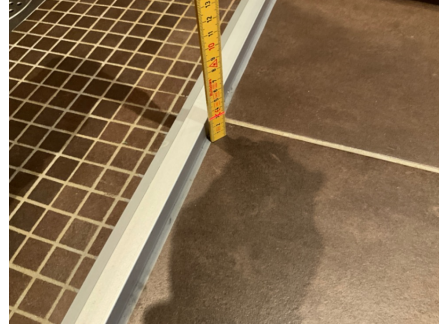
## TG 2 Overflater Gulv

- Det er mulighet for at det kan forekomme vannlekkasje på våtrommet hvor vann ikke vil gå til sluk.
- Det er påvist at høydeforskjell fra topp slukrist til gulv/synlig topp membran ved dørterskel er mindre enn 25 mm.
- Det er påvist avvik i fallforhold til sluk i forhold til krav i forskrift på byggetidspunktet.

- Eventuelt lekkasjevann fra utstyr utenfor dusjsone vil ikke ha en naturlig vei til sluket. Dette kan føre til at vann samler seg på gulvet og potensielt renner ut av rommet eller trenger inn i konstruksjonen.
- Et bad med manglende/reduisert fall til sluk blir mindre funksjonelt og sikkert for brukeren. Dette kan medføre stående vann på gulvet, vann som ikke ledes effektivt til sluket, økt risiko for at vann renner ut av rommet og redusert sklisikkerhet på gulvet.

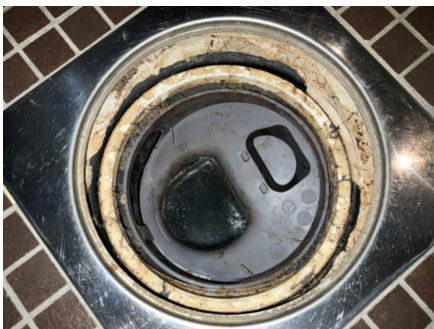
### ! TG 3 Sluk, membran og tettesjikt

Det er plastsluk og ukjent tettesjikt/membran.

- Membran kan ikke konstateres (ikke synlig og det foreligger heller ikke dokumentasjon).
- Mer enn halvparten av forventet brukstid er passert på membranløsningen.
- Mer enn halvparten av forventet brukstid er passert på slukløsningen.
- Membranen er synlig, men avslutningen ved sluket er utett.

- Badet/våtrommet må utbedres for å oppnå tilfredsstillende tettesjikt/membranløsning.
- Det må innhentes dokumentasjon. Manglende membran/tettesjikt medfører risiko for lekkasjer og fukt i konstruksjonen.

Kostnadsestimat: 20 000 - 100 000

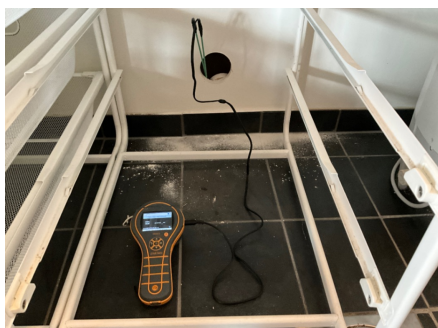
### TG 2 Tilliggende konstruksjoner våtrom

Hulltaking er foretatt i boden. Fuktkvotemåling (vekt%) i konstruksjonen ble målt til under 6.

- Det er registrert symptom på fuktskader.

- Det må foretas tiltak for å lukke avviket.
